**PERJANJIAN PELAKSANAAN PENELITIAN PORTOFOLIO
PERIODE II TAHUN ANGGARAN 2022
NOMOR : R-1626-Int-KLPPM/UNTAR/XII/2022**

PRESERVASI DARI EVALUASI JENIS KERUSAKAN PADA 2 RUAS JALAN BERPERKERASAN KAKU

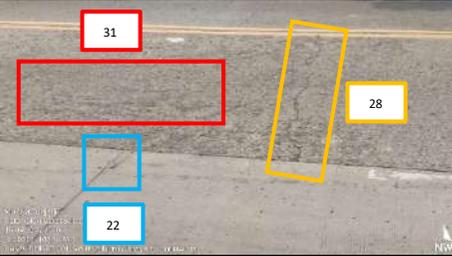
| | Pengausan Agregat | - | 5 | | | | | <i>Joint and crack sealings</i> | |

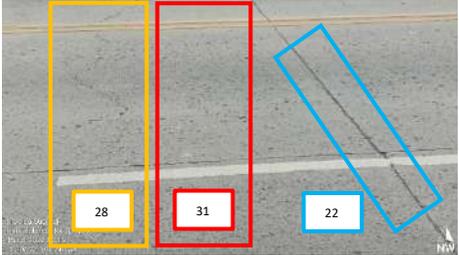
| | Kerusakan Bahan Penyumbat | T | 6 | | | | | <i>Joint and crack sealings</i> | |

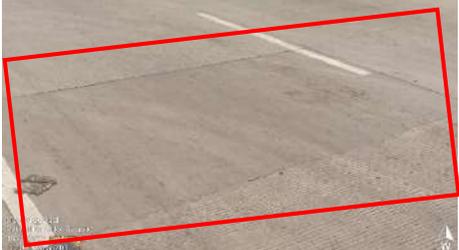
| 8+000 - 8+050 | Tambalan Besar | S | 2.5 | 18 | 82 | Baik | Pemeliharaan Berkala | <i>Joint and crack sealings, Full depth repair</i> | |

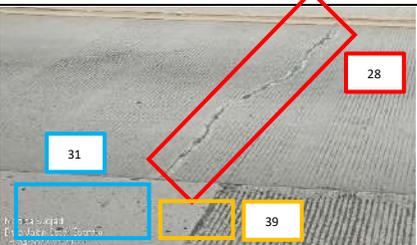
| | Retak Linear | S | 5 | | | | | | <i>Joint and crack sealings, Partial depth repair</i> | |

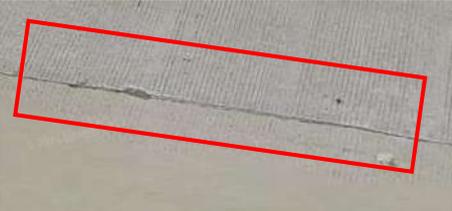
| 8+300 - 8+350 | Kerusakan Bahan Penyumbat | T | 6 | 16 | 84 | Baik | Pemeliharaan Berkala | <i>Joint and crack sealings</i> | | |

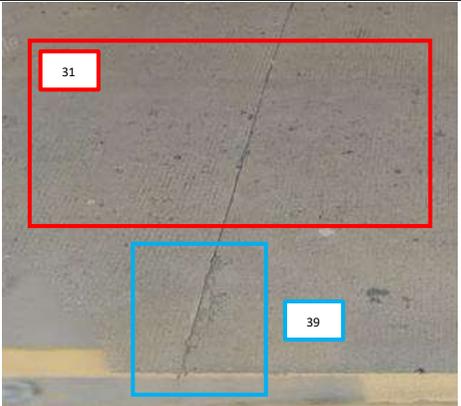
| | Gompal Sambungan | R | 2.5 | | | | | | <i>Partial depth repair, Full depth repair</i> | |

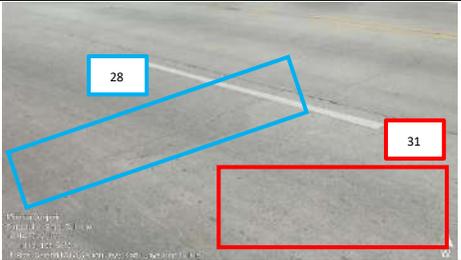
| 8+450 - 8+500 | Retak Linear | R | 17 | 20 | 80 | Baik | Pemeliharaan Berkala | <i>Joint and crack sealings, Partial depth repair</i> | | |

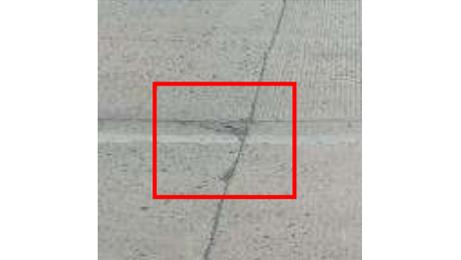
| | Gompal Sudut | S | 1 | | | | | <i>Partial depth repair, Full depth repair</i> | | |

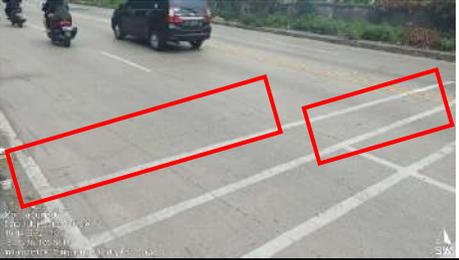
| 8+600 - 8+650 | Retak Linear | R | 9.5 | 18 | 82 | Baik | Pemeliharaan Berkala | <i>Joint and crack sealings, Partial depth repair</i> | |

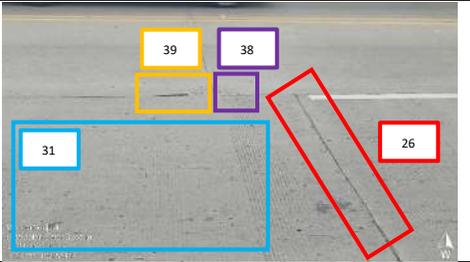
| | Retak Susut | R | 0.5 | | | | | <i>Joint and crack sealings</i> | |

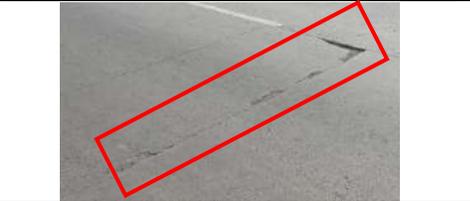
| 8+900 - 8+950 | Kerusakan Bahan Penyumbat | T | 6 | 17 | 83 | Baik | Pemeliharaan Berkala | <i>Joint and crack sealings</i> | |

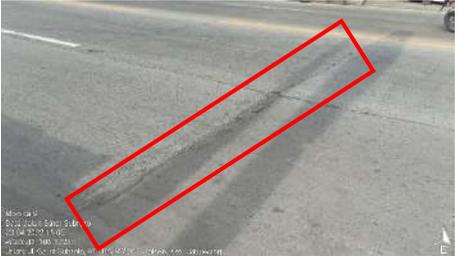
| | Gompal Sambungan | R | 5 | | | | | | <i>Partial depth repair, Full depth repair</i> | |

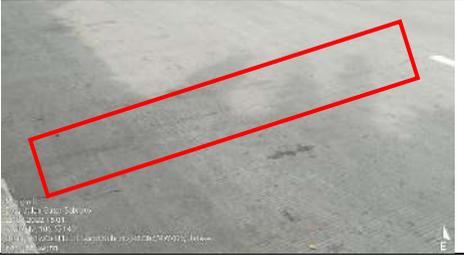
| 7+400 - 7+450 | Retak Linear | R | 3 | 24 | 76 | Baik | Pemeliharaan Berkala | | <i>Joint and crack sealings, Partial depth repair</i> | |

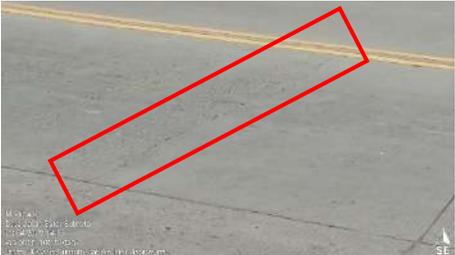
| 7+550 - 7+600 | Retak Linear | R | 3 | 19 | 81 | Baik | Pemeliharaan Berkala | <i>Joint and crack sealings, Partial depth repair</i> | |

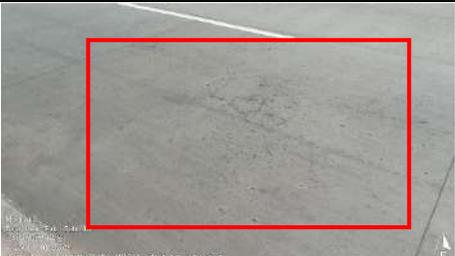
| | Pengausan Agregat | - | 4 | | | | | <i>Joint and crack sealings</i> | |

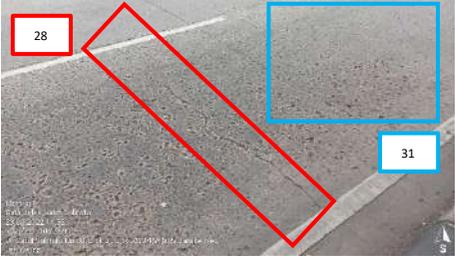
| 7+700 - 7+750 | Retak Linear | R | 5 | | | | | <i>Joint and crack sealings, Partial depth repair</i> | |

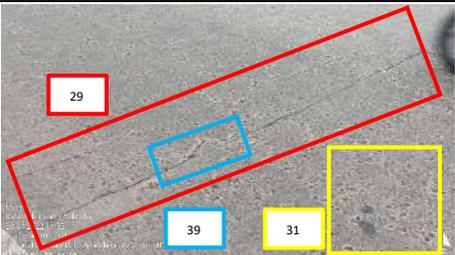
| | Retak Linear | S | 12 | | | | | <i>Joint and crack sealings, Partial depth repair</i> | |

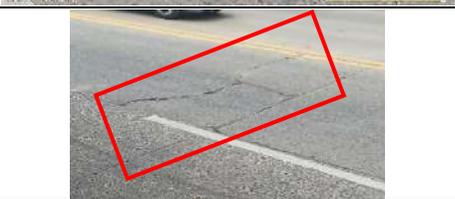
| | Tambalan Besar | R | 1.5 | | | | | <i>Joint and crack sealings, Full depth repair</i> | |

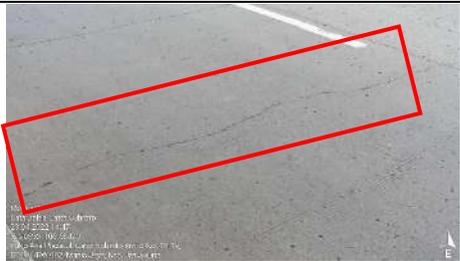
| 7+850 - 7+900 | Retak Linear | R | 16 | 29 | 71 | Baik | Pemeliharaan Berkala | <i>Joint and crack sealings, Partial depth repair</i> | |

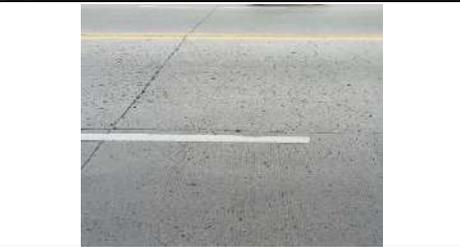
| | Pengausan Agregat | - | 7 | | | | | <i>Joint and crack sealings</i> | |

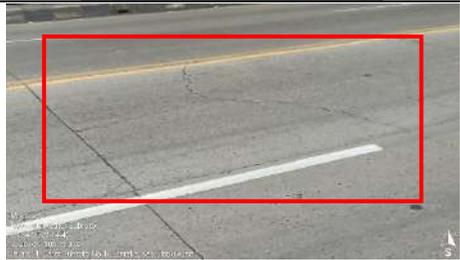
| | <i>Punch Out</i> | R | 14 | | | | | <i>Joint and crack sealings, Full depth repair</i> | |

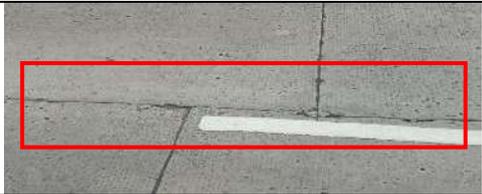
| | Gompal Sambungan | S | 4 | | | | | <i>Partial depth repair; Full depth repair</i> | |

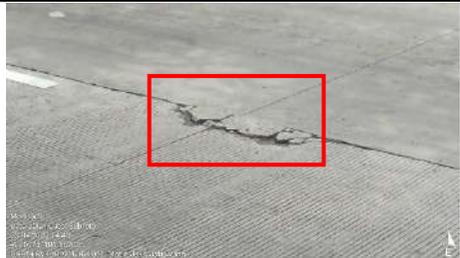
| | Gompal Sudut | R | 2.5 | | | | | <i>Partial depth repair; Full depth repair</i> | |

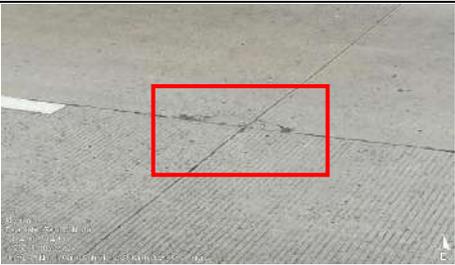
| 8+150 - 8+200 | Retak Sudut | T | 12 | 21 | 79 | Baik | Pemeliharaan Berkala | <i>Joint and crack sealings</i> | |

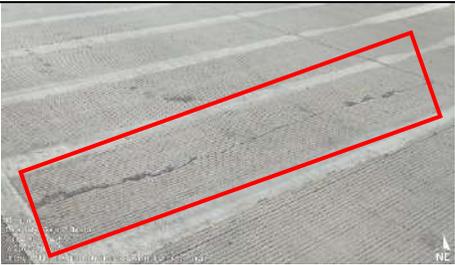
| | Retak Linear | R | 8 | | | | | <i>Joint and crack sealings, Partial depth repair</i> | |

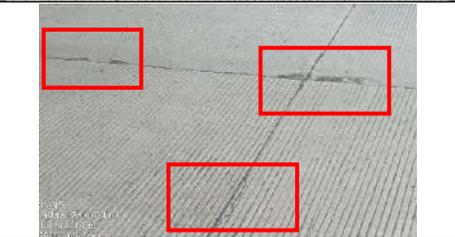
| | Gompal Sambungan | R | 2.5 | | | | | <i>Partial depth repair, Full depth repair</i> | |

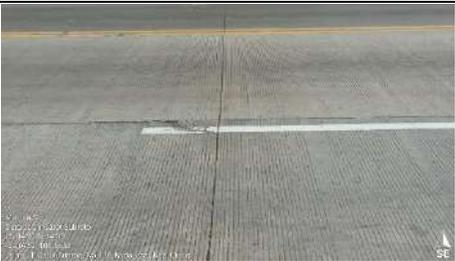
| 8+250 - 8+300 | Kerusakan Bahan Penyumbat | T | 6 | | | | | <i>Joint and crack sealings</i> | |

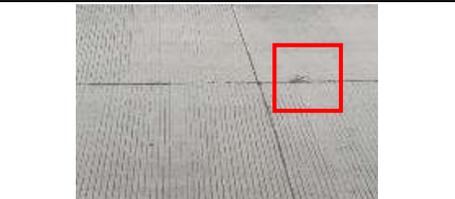
| | <i>Scaling</i> | R | 3 | | | | | <i>Joint and crack sealings, Full depth repair</i> | |

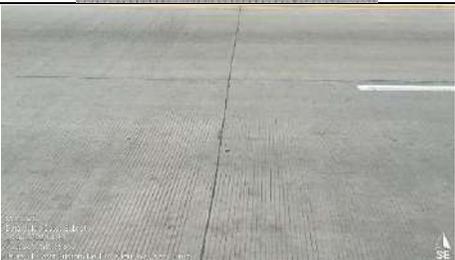
| 8+300 - 8+350 | Kerusakan Bahan Penyumbat | T | 100 | 15 | 85 | Baik | Pemeliharaan Berkala | <i>Joint and crack sealings</i> | |

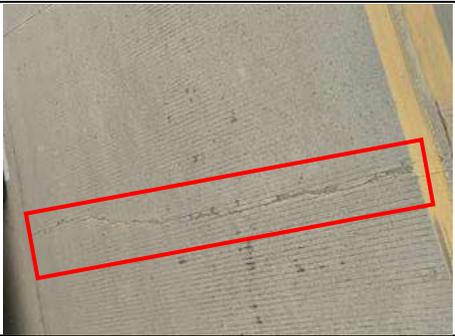
| | Retak Linear | S | 10 | | | | | <i>Joint and crack sealings, Partial depth repair</i> | |

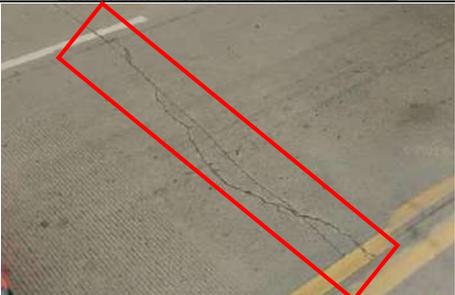
| | Gompal Sambungan | S | 15 | | | | | <i>Partial depth repair, Full depth repair</i> | |

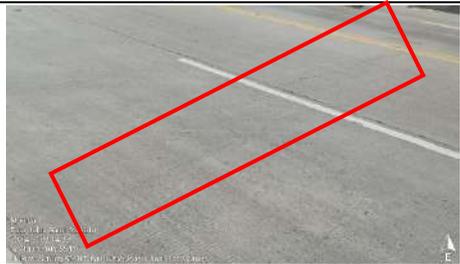
| | Retak Linear | R | 5 | | | | | <i>Joint and crack sealings, Partial depth repair</i> | |

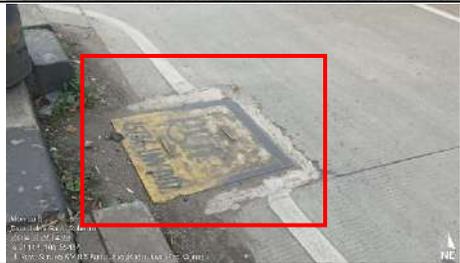
| | Tambalan Besar (Utilitas) | S | 2.5 | | | | | <i>Joint and crack sealings</i> | |

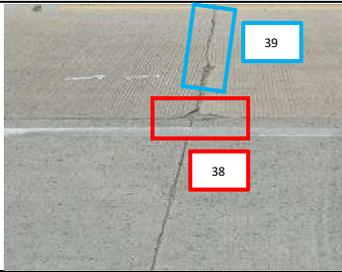
| | Gompal Sudut | S | 1 | | | | | <i>Partial depth repair; Full depth repair</i> | |

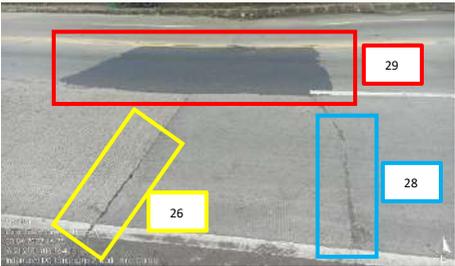
| 8+600 - 8+650 | Kerusakan Bahan Penyumbat | T | 6 | 18 | 82 | Baik | Pemeliharaan Berkala | <i>Joint and crack sealings</i> | |

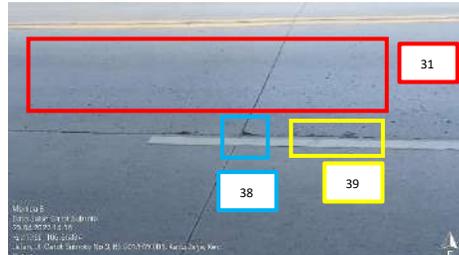
| | Pengausan Agregat | - | 2.5 | | | | | | <i>Joint and crack sealings</i> | |
