# PELAKSANAAN RENOVASI EKSTERIOR MAJELIS TAKLIM AL MUSA'ADAH, DESA KABASIRAN, PARUNG PANJANG, BOGOR, JAWA BARAT

## ABSTRAK

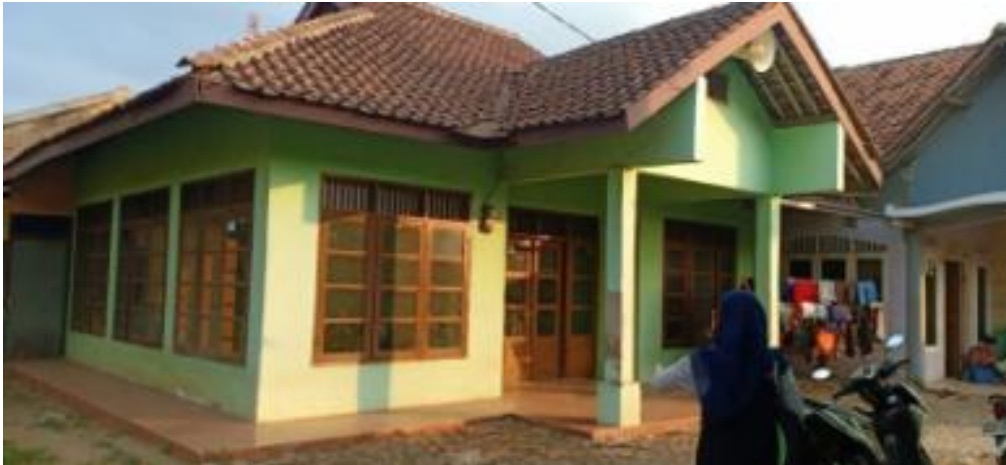
Majelis Taklim Al Musa'adah merupakan salah satu Majelis taklim yang berada di Jl. Raya Dago, RT 04, RW 01, Desa Kabasiran, Parung Panjang, Bogor. Majelis taklim ini berada di kawasan permukiman penduduk (Gambar 1). Tampilan luar majelis taklim mengalami banyak kerusakan dan tidak ada papan nama yang menunjukkan bahwa bangunan tersebut berfungsi sebagai Majelis Taklim. Hal tersebut sangat disayangkan karena posisi majelis taklim berada di pinggir jalan raya Dago dan berada di sekitar kawasan permukiman dan perumahan sehingga majelis taklim ini berpotensi untuk menjadi tempat kajian islam bagi warga sekitarnya. Adapun permukiman yang terdekat dari majelis taklim Al Musa'adah adalah Perumahan Forest Hill dan Perumahan Griya Parung Panjang. Berdasarkan permasalahan tersebut maka tujuan dari PKM ini adalah merenovasi Majelis taklim terhadap elemen-elemen bangunan yang mengalami kerusakan parah dan memberikan papan nama di depan bangunan.

Gambar 1. Tampilan Depan (Eksterior) Majelis Taklim Al Musa'adah  
(Sumber: Dokumentasi, Juli 2019)

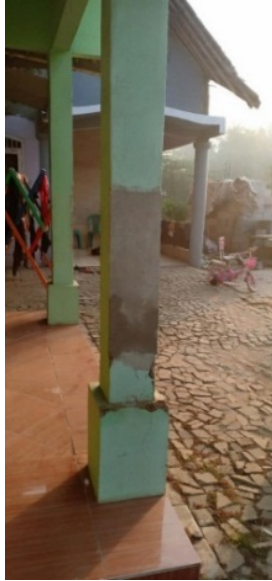
Banyak cat dinding Majelis Taklim ini yang terkelupas. Kolom dekat pintu masuk Majelis juga sudah banyak tambalan plesteran tanpa difinishing cat (Gambar 2). Di depan pintu majelis juga belum tertata rapi. Hal itu terlihat dengan penempatan jemuran pakaian warga di dekat pintu masuk Majelis (Gambar 3 dan 4). Kondisi atap juga banyak kerusakan. Beberapa genteng banyak yang tidak ada dan papan lisplang yang rusak karena lapuk (Gambar 5).

Gambar 2. Kolom dengan Tambalan Plesteran tanpa Finishing Cat  
(Sumber: Dokumentasi, Juli 2019)

Sebelum dilakukan pengecatan dinding dilakukan pengerokkan cat lama agar hasil catnya bisa lebih sempurna (Gambar 8). Pada bagian-bagian plesteran yang rusak, seperti di kolom entrance, dan dinding bawah dilakukan pemlesteran ulang. Setelah dilakukan pengerokkan cat lama selanjutnya dilakukan plamir tembok/dinding untuk memuluskan permukaan tembok yang mempunyai tekstur, berlubang, dan tidak rata, dan menutupi warna asli tembok. Plamir diaplikasikan tidak pada seluruh dinding tapi hanya dibagian bawah dinding dan kolom yang cenderung rusak. Tahap pertama plamir adalah membersihkan tembok dari kotoran. Selanjutnya cat lama dikelupas (dikerok) dengan amplas. Selanjutnya dinding dibersihkan dengan kain lap. Setelah dinding benar-benar bersih baru diaplikasikan plamir dengan menggunakan kape (Gambar 9). Setelah plamir kering maka dinding dapat diampelas secara ringan dengan amplas yang mempunyai tekstur lebih halus. Bahan dan alat plamir dapat dilihat pada gambar 10.

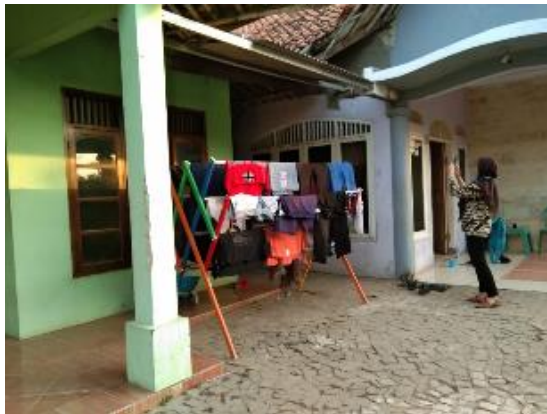
Gambar 3. Penataan Luar Majelis yang Belum Tertata dengan Baik  
(Sumber: Dokumentasi, Juli 2019)

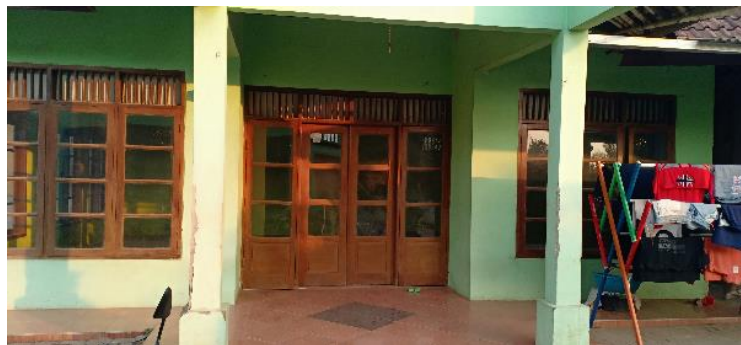
Gambar 4. Pintu Masuk Majelis Taklim Al Musa'adah  
(Sumber: Dokumentasi, Juli 2019)

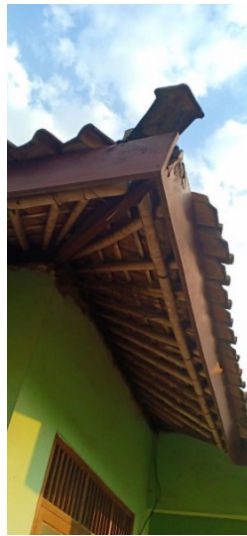
Gambar 5. Papan Lisplang dan Genteng yang Rusak pada Sisi Jurai Atap  
(Sumber: Dokumentasi, Juli 2019)

3. Tidak adanya penutup plafon sehingga rangka bambu yang kurang rapi menjadi terekspose
4. Papan lisplang rusak karena lapuk dan beberapa genteng rusak (tidak ada)
5. Halaman pekarangan dari susunan batu belah tapi pemasangannya kurang rata dan kurang rapi

1. Pengecatan dinding : Pengerokkan cat lama, plamir, dan pengecatan dinding
2. Perbaiki genteng jurai : Pengambilan genteng yang rusak dan penggantian genteng baru
3. Perbaiki lisplang : Penggantian lisplang yang rusak, penggantian lisplang baru, dan pengecatan lisplang.
4. Pemasangan papan nama : Pembuatan dan pemasangan papan nama.

Lisplang yang rusak diganti dan dicat ulang dengan warna yang sama dengan kondisi eksisting lisplang. Lisplang yang dipakai adalah lisplang GRC. Cat yang digunakan untuk mengecat lisplang adalah cat minyak warna coklat tua dengan campuran tinner.

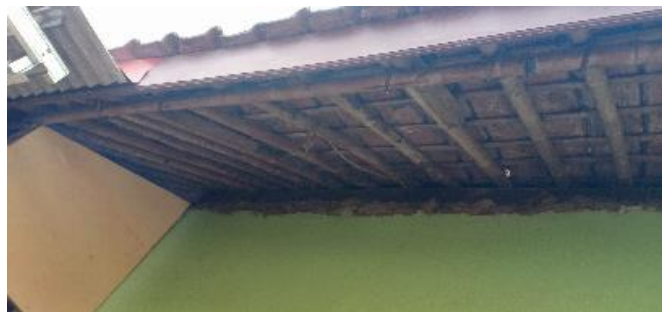
Rangka atap majelis taklim Al Musa'adah menggunakan rangka bambu yang terekspos karena tanpa plafon (Gambar 5). Oleh karena tidak menggunakan penutup plafon menjadi terlihat tidak rapi. Pada sisi kanan majelis bahkan ada lembaran asbes yang terpasang seadanya

Gambar 6. Rangka Atap Terekspos karena Tanpa Penutup Plafon  
(Sumber: Dokumentasi, Juli 2019)

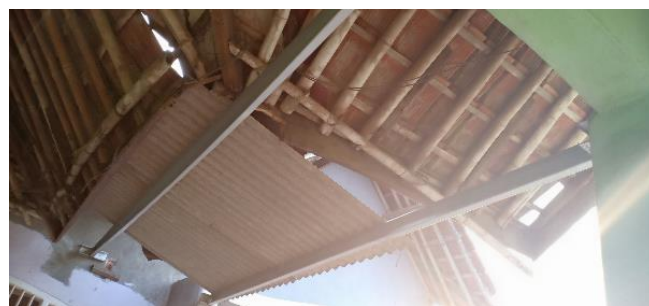
(Gambar 6). Pada lorong sisi kanan majelis terdapat lorong sebagai tempat masuk majelis dari samping yang juga berfungsi sebagai gudang kecil (Gambar 7).

Gambar 7. Kerusakan Rangka Atap pada Sisi Kanan Majelis Taklim Al Musa'adah  
(Sumber: Dokumentasi, Juli 2019)

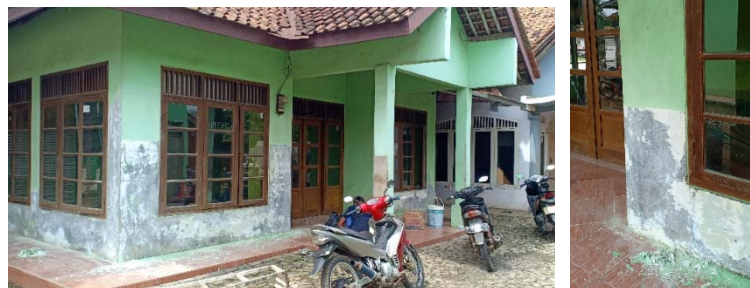
Gambar 8. Pengerokkan Dinding  
(Sumber: Dokumentasi, April 2020)

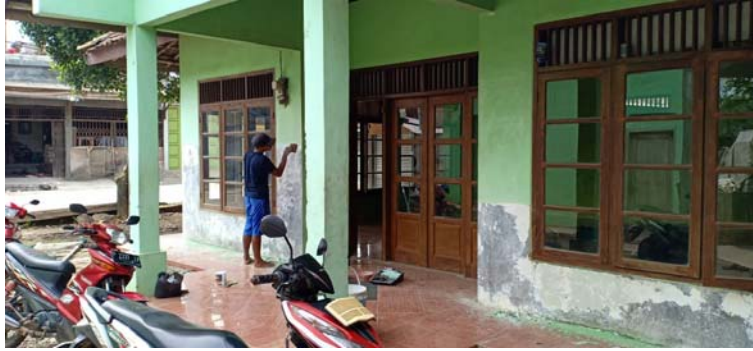
Gambar 9. Pekerjaan Plamir Tembok  
(Sumber: Dokumentasi, April 2020)

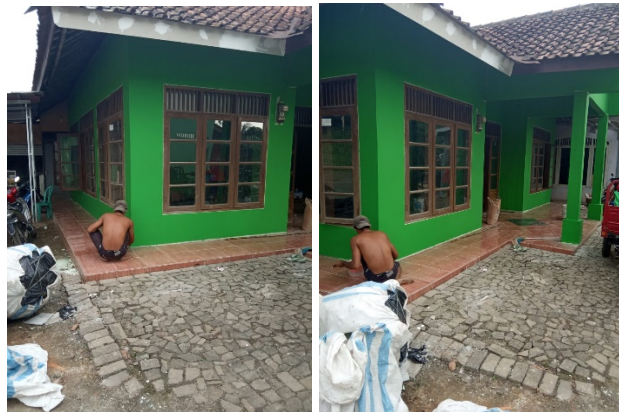
Gambar 11. Pengecatan Dinding dan Perbaikan Lisplang  
(Sumber: Dokumentasi, April 2020)

Pengecatan dinding diulang sampai tiga kali agar hasil cat menjadi sempurna (Gambar 11 dan 12). Cat dinding dipertahankan tetap berwarna hijau dengan warna cat lebih tua. Hal itu berdasarkan pertimbangan agar lebih awet kotor. Warna hijau dipilih oleh mitra karena memberikan kesan asri dan teduh. Lisplang yang rusak diganti dan dicat kembali dengan warna yang sama dengan kondisi eksisting (Gambar 12). Warna hijau dalam Islam melambangkan kesuburan, keindahan, dan kenyamanan ([www.ganaislamika.com](http://www.ganaislamika.com)).

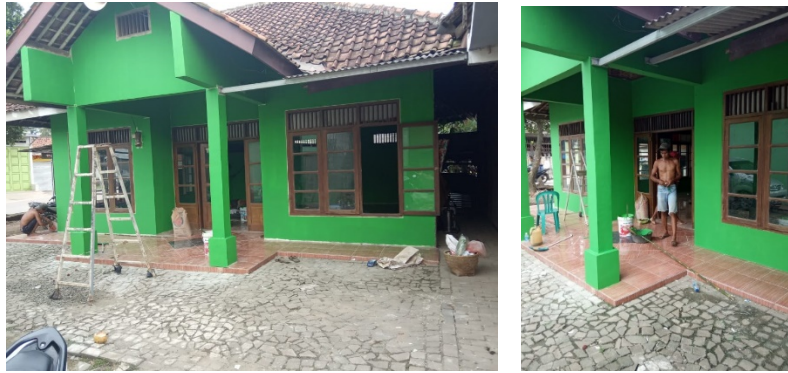
Gambar 12. Pengecatan Dinding Eksterior  
(Sumber: Dokumentasi, April 2020)

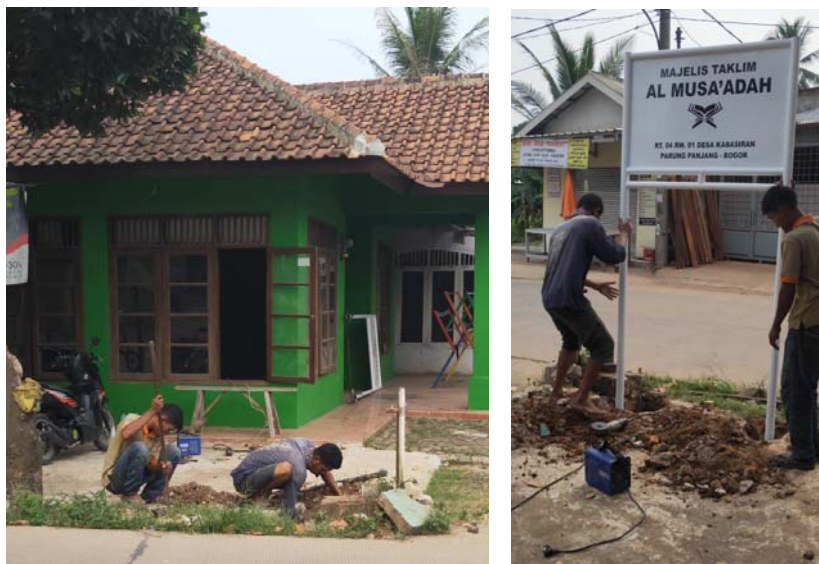
Gambar 13. Penggalian Tanah untuk Pondasi dan Pemasangan papan Nama  
(Sumber: Dokumentasi, Agustus 2020)

Agar papan nama bisa berdiri maka perlu dibuatkan pondasi. Tanah digali dengan kedalaman 50 cm (Gambar 13). Selanjutnya papan nama ditegakkan dan bekas galian diisi dengan cor beton. Gambar 14 menunjukkan tampilan akhir majelis taklim Al Musa'adah setelah direnovasi.

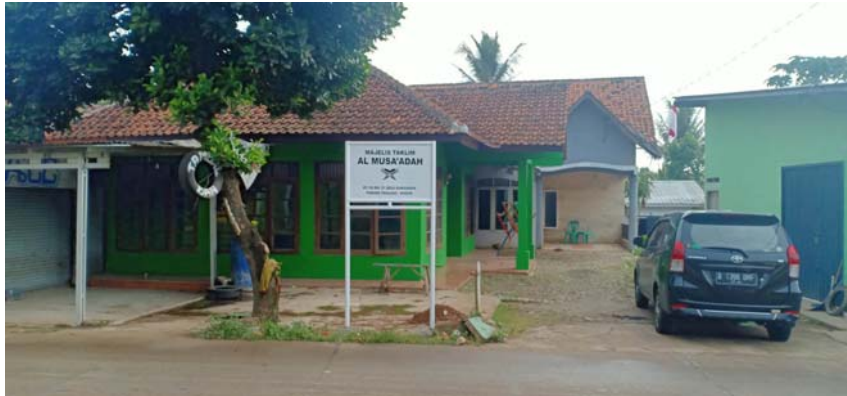
Gambar 14. Tampilan Majelis Taklim Al Musa'adah Setelah Direnovasi  
(Sumber: Dokumentasi, Agustus 2020)
