Judul : JBMI Vol 4, No.3, November 2021 "PELAKSANAAN RENOVASI EKSTERIOR MAJELIS TAKLIM AL MUSA'ADAH, DESA KABASIRAN, PARUNG PANJANG, BOGOR, JAWA BARAT"

## PELAKSANAAN RENOVASI EKSTERIOR MAJELIS TAKLIM AL MUSA'ADAH, DESA KABASIRAN, PARUNG PANJANG, BOGOR, JAWA BARAT

Yunita Ardianti Sabtalistia<sup>1</sup> dan Sintia Dewi Wulanningrum<sup>2</sup>

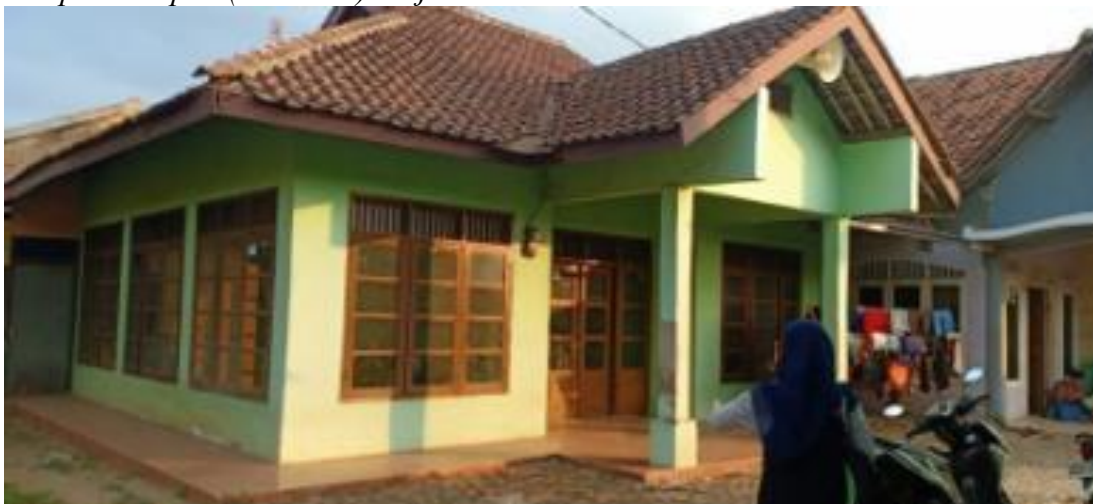
### **Gambar 1**

Majelis Taklim Al Musa'adah merupakan salah satu Majelis taklim yang berada di Jl. Raya Dago, RT 04, RW 01, Desa Kabasiran, Parung Panjang, Bogor. Majelis taklim ini berada di kawasan permukiman penduduk (Gambar 1). Tampilan luar majelis taklim mengalami banyak kerusakan dan tidak ada papan nama yang menunjukkan bahwa bangunan tersebut berfungsi sebagai Majelis Taklim. Hal tersebut sangat disayangkan karena posisi majelis taklim berada di pinggir jalan raya Dago dan berada di sekitar kawasan permukiman dan perumahan sehingga majelis taklim ini berpotensi untuk menjadi tempat kajian islam bagi warga sekitarnya. Adapun permukiman yang terdekat dari majelis taklim Al Musa'adah adalah Perumahan Forest Hill dan Perumahan Griya Parung Panjang.

*Tampilan Depan (Eksterior) Majelis Taklim Al Musa'adah*

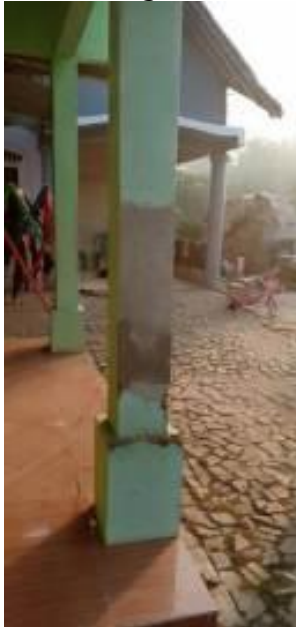
**Gambar 2**

Banyak cat dinding Majelis Taklim ini yang terkelupas. Kolom dekat pintu masuk Majelis juga sudah banyak tambalan plesteran tanpa dicat (Gambar 2). Di depan pintu majelis juga belum tertata rapi. Hal itu terlihat dengan penempatan jemuran pakaian warga di dekat pintu masuk Majelis (Gambar 3 dan 4). Kondisi atap juga banyak kerusakan. Beberapa genteng banyak yang tidak ada dan papan lisplang yang rusak karena lapuk (Gambar 5).

*Kolom dengan Tambalan Plesteran Tanpa Finishing Cat*

Sebelum dilakukan pengecatan dinding dilakukan pengerokkan cat lama agar hasil catnya bisa lebih sempurna (Gambar 7). Pada bagian-bagian plesteran yang rusak, seperti pada kolom pintu masuk dan dinding bawah dilakukan pemlesteran ulang. Setelah dilakukan pengerokkan cat lama selanjutnya dilakukan pekerjaan plamir tembok/dinding untuk memuluskan permukaan tembok yang mempunyai tekstur, berlubang, dan tidak rata, dan menutupi warna asli tembok. Plamir diaplikasikan tidak pada seluruh dinding tapi hanya dibagian bawah dinding dan kolom yang cenderung rusak. Tahap pertama plamir adalah membersihkan tembok dari kotoran. Selanjutnya cat lama dikelupas (dikerok) dengan amplas. Selanjutnya dinding dibersihkan dengan kain lap. Setelah dinding benar-benar bersih baru diaplikasikan plamir dengan menggunakan kape (Gambar 8). Setelah plamir kering maka dinding dapat diamplas secara ringan dengan amplas yang mempunyai tekstur lebih halus. Bahan dan alat plamir dapat dilihat pada gambar 9.

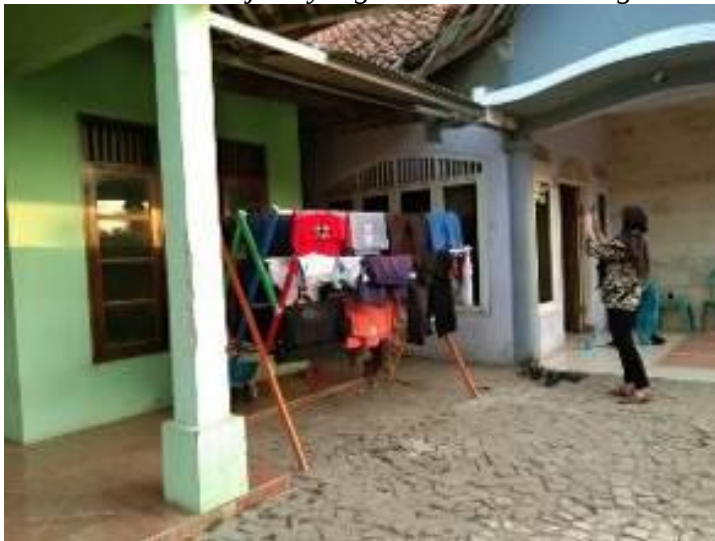
**Gambar 3**

*Penataan Luar Majelis yang Belum Tertata dengan Baik*

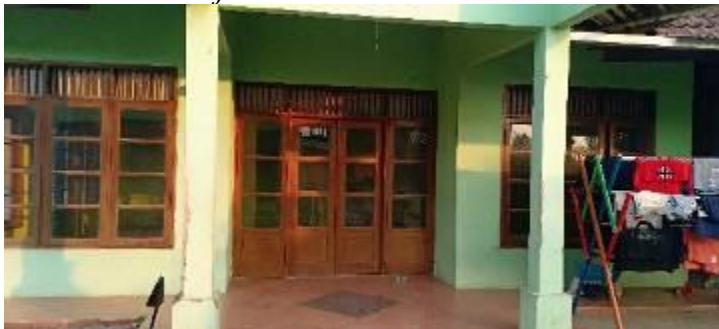
**Gambar 4**

*Pintu Masuk Majelis Taklim Al Musa'adah*

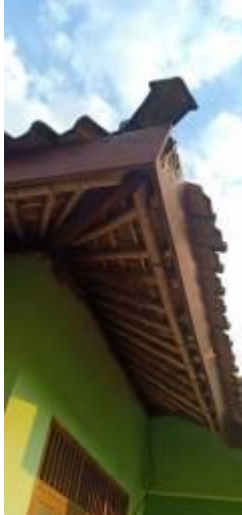
### **Gambar 5**

*Papan Lisplang dan Genteng yang Rusak pada Sisi Jurai Atap*

Lisplang yang rusak diganti dan dicat ulang dengan warna yang sama dengan kondisi eksisting lisplang. Lisplang yang dipakai adalah lisplang GRC. Cat yang digunakan untuk mengecat lisplang adalah cat minyak warna coklat tua dengan campuran tinner.

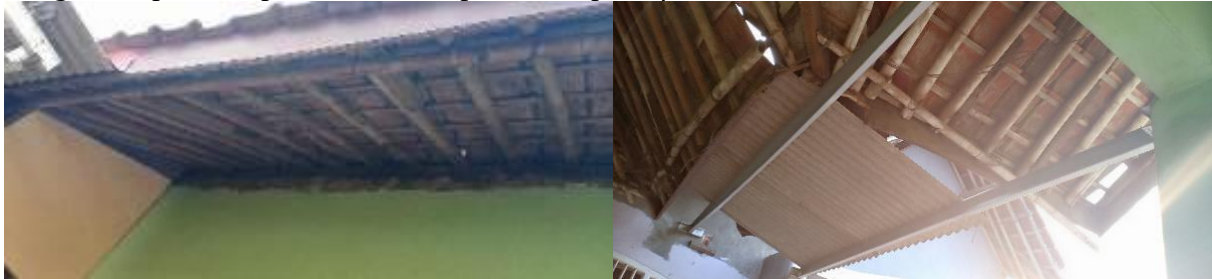
### **Gambar 6**

Rangka atap majelis taklim Al Musa'adah menggunakan rangka bambu yang terekspos karena tanpa plafon. Oleh karena tidak menggunakan penutup plafon menjadi terlihat tidak rapi. Pada sisi kanan majelis bahkan ada lembaran asbes yang terpasang seadanya (Gambar 6). Pada sisi kanan majelis terdapat lorong sebagai tempat masuk majelis dari samping yang juga berfungsi sebagai gudang kecil.

*Rangka Atap Terekspos karena Tanpa Penutup Plafon*

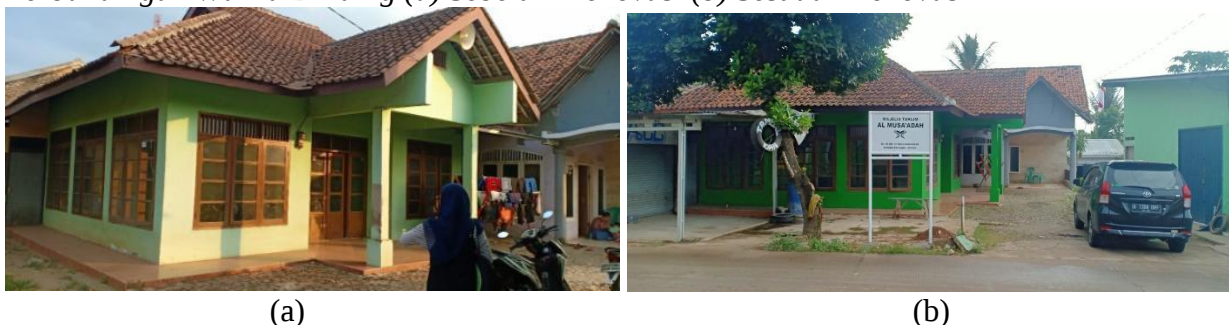
### **Gambar 13**

Gambar 13 menunjukkan perbandingan kondisi eksterior sebelum dan sesudah renovasi. Sebelum renovasi tampak banyak cat yang terkelupas bahkan plesteran pada bagian kolom pintu masuk juga rusak (Gambar 13a). Pengecatan majelis taklim dengan warna hijau yang lebih tua selain membuat majelis taklim lebih asri juga bertujuan agar jika dinding terkena kotoran menjadi tidak terlalu terlihat. Papan nama yang telah terpasang memberikan informasi nama dan lokasi Majelis Taklim (Gambar 13b).

*Perbandingan Warna Dinding (a) Sebelum Renovasi (b) Sesudah Renovasi*

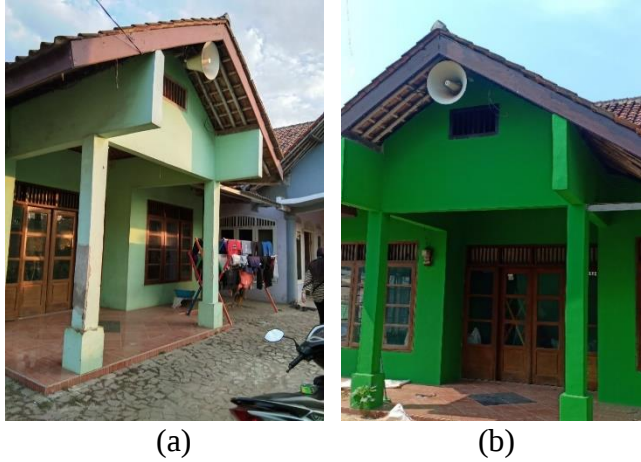
### Gambar 14

Pada bagian pintu masuk majelis taklim tampak perbedaan sebelum dan sesudah renovasi (Gambar 14). Setelah direnovasi, bangunan majelis tampak seperti bangunan baru karena dicat ulang dengan hasil cat yang cukup baik. Sebelum renovasi plesteran kolom sudah banyak yang rusak. Setelah renovasi plesteran kolom yang rusak ditambah dan dicat ulang.

*Perbandingan Pintu Masuk Majelis (a) Sebelum Renovasi (b) Sesudah Renovasi*

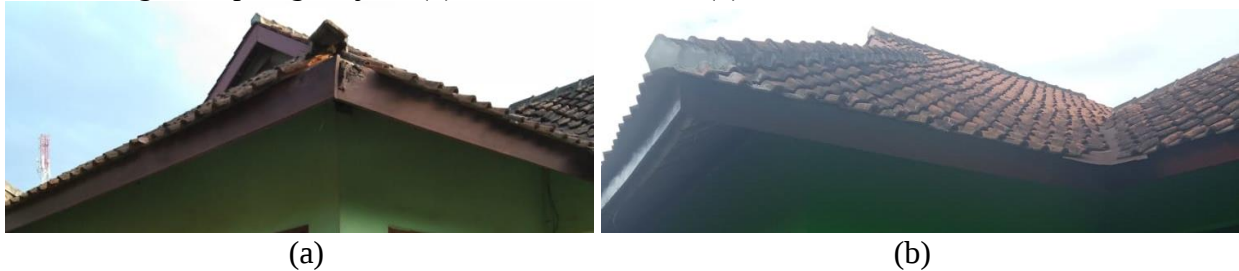
### Gambar 15

Pada bagian ujung jurai atap dan papan lisplang terlihat mengalami kerusakan (Gambar 15a). Oleh karena itu perlu diadakan perbaikan genteng dan lisplang. Penggantian genteng nok di bagian jurai dan papan lisplang GRC membuat tampilan bangunan menjadi lebih rapi (Gambar 15b).

*Perbandingan Lisplang Majelis (a) Sebelum Renovasi (b) Sesudah Renovasi*

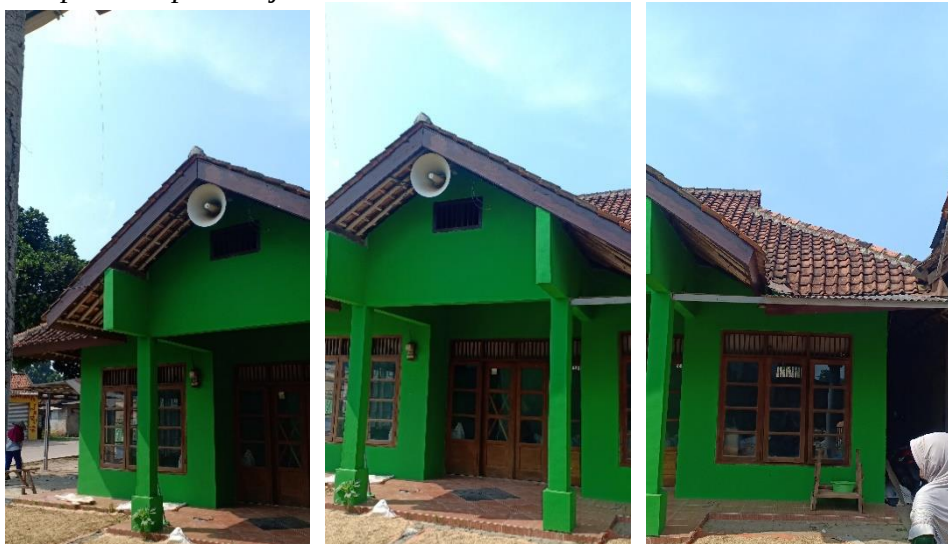
### Gambar 16

Pengecatan dinding luar, perbaikan genteng, dan perbaikan lisplang membuat tampilan Majelis Taklim Al Musa'adah seperti bangunan baru (Gambar 16). Harapan ke depannya wabah corona cepat berakhir agar Majelis Taklim dapat berfungsi normal kembali.

*Tampilan Depan Majelis Sesudah Renovasi*
