**LAPORAN AKHIR
PENGABDIAN KEPADA MASYARAKAT YANG DIAJUKAN
KE LEMBAGA PENELITIAN DAN PENGABDIAN KEPADA MASYARAKAT**

**PELAKSANAAN RENOVASI EKSTERIOR MAJELIS TAKLIM AL MUSA'ADAH,
DESA KABASIRAN, PARUNG PANJANG, BOGOR, JAWA BARAT**

**PROGRAM STUDI S1 ARSITEKTUR
FAKULTAS TEKNIK
UNIVERSITAS TARUMANAGARA
JAKARTA
TAHUN 2020**

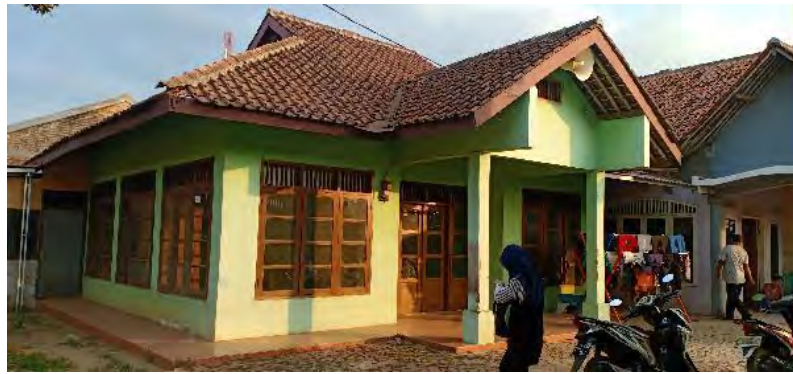
Gambar 1.3 Kondisi Bangunan Majelis Taklim Al Musa'adah (Sumber: Dokumentasi, Juli 2019)

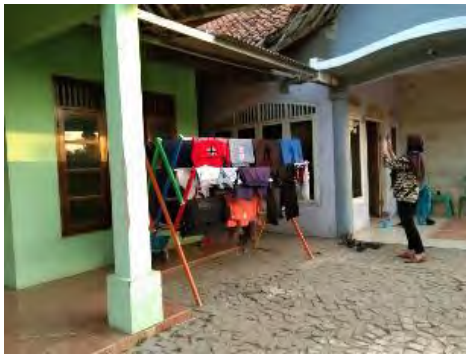
Banyak cat dinding Majelis Taklim ini yang terkelupas. Kolom dekat pintu masuk Majelis juga sudah banyak tambalan plesteran tanpa difinishing cat (Gambar 1.11). Di depan pintu majelis juga belum tertata rapi. Hal itu terlihat dengan penempatan jemuran pakaian warga di dekat pintu masuk Majelis (Gambar 1.12 dan 1.13). Kondisi atap juga banyak kerusakan. Beberapa genteng banyak yang tidak ada dan papan lisplang yang rusak karena lapuk (Gambar 1.13).

Gambar 1.12 Penataan Luar Majelis yang Belum Tertata dengan Baik
(Sumber: Dokumentasi, Juli 2019)

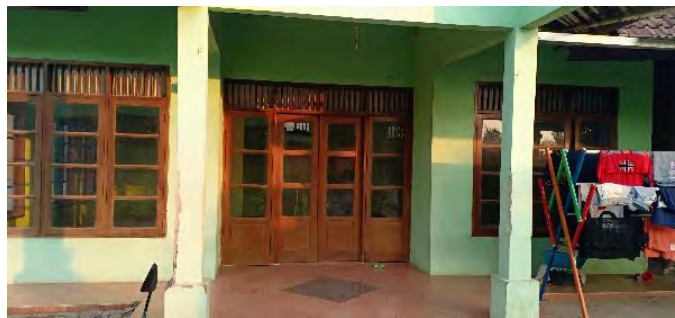
Gambar 1.13 Pintu Masuk Majelis Taklim Al Musa'adah
(Sumber: Dokumentasi, Juli 2019)

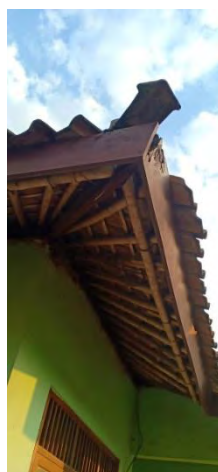
Gambar 1.14 Papan Lisplang dan Genteng yang Rusak pada Sisi Jurai Atap
(Sumber: Dokumentasi, Juli 2019)

Pada bagian ujung jurai atap dan papan lisplangnya terlihat mengalami kerusakan (Gambar 4.9a). Oleh karena itu perlu diadakan perbaikan genteng dan lisplang. Penggantian genteng nok di bagian jurai dan papan lisplang GRC membuat tampilan bangunan menjadi lebih rapi (Gambar 4.9b).

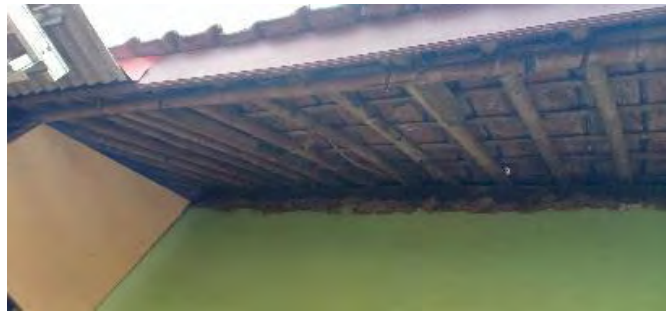
Rangka atap majelis taklim Al Musa'adah menggunakan rangka bambu yang terekspos karena tanpa plafon (Gambar 1.15). Oleh karena tidak menggunakan penutup plafon menjadi terlihat tidak rapi. Pada sisi kanan majelis bahkan ada lembaran asbes yang terpasang seadanya (Gambar 1.16). Pada lorong sisi kanan majelis terdapat lorong sebagai tempat masuk majelis dari samping yang juga berfungsi sebagai gudang kecil (Gambar 1.17).

Gambar 1.15 Rangka Atap Terekspos karena Tanpa Penutup Plafon
(Sumber: Dokumentasi, Juli 2019)

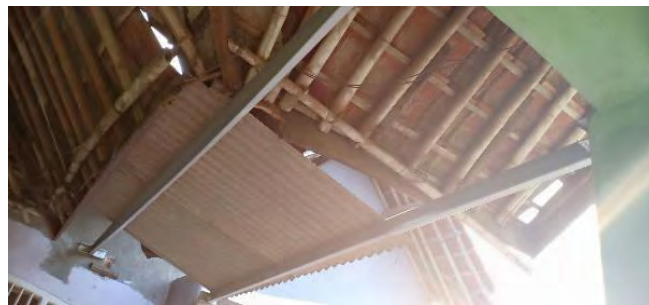
Gambar 1.16 Kerusakan Rangka Atap pada Sisi Kanan Majelis Taklim Al Musa'adah
(Sumber: Dokumentasi, Juli 2019)

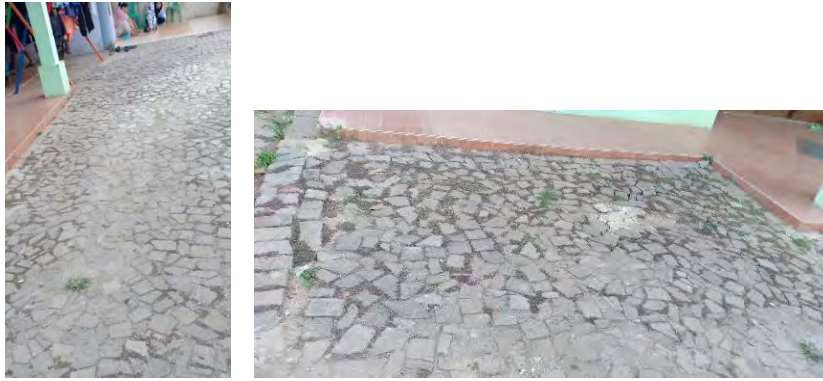
Halaman pekarangan ditutup oleh susunan batu belah yang pemasangannya kurang rata dan kurang rapi (Gambar 1.18). Area hijau yang bersebelahan dengan jalan Raya Dago juga belum dioptimalkan fungsinya dan belum tertata dengan baik (Gambar 1.19).

Gambar 1.18 Halaman Pekarangan dari Susunan Batu Belah
(Sumber: Dokumentasi, Juli 2019)

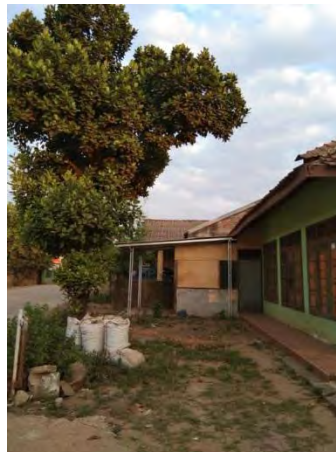
Gambar 1.19 Area Hijau yang Belum Tertata dengan Baik
(Sumber: Dokumentasi, Juli 2019)

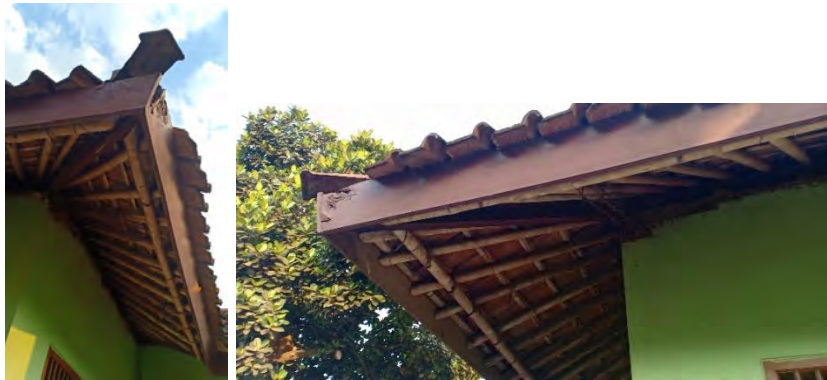
Gambar 2.1 Kondisi Atap dan Lisplang di Lapangan
(Sumber: Survei, Juli 2019)

Kondisi atap majelis taklim perlu segera diperbaiki (Gambar 2.1). Beberapa genteng perlu diganti. Genteng yang digunakan adalah genteng tanah liat jenis mantili turbo dengan harga 1500 per buah (Tabel 2.1). Papan lisplang juga perlu diganti karena banyak yang bengkok dan terkelupas. Papan kayu lisplang menggunakan papan kayu ukuran 3/20. Papan lisplang perlu dicat sesuai kondisi eksisting.

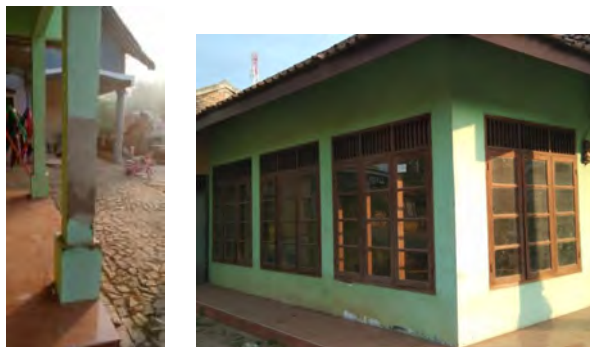
Gambar 2.2 Kondisi Dinding dan Kolom di Lapangan
(Sumber: Survei, Juli 2019)

Plesteran kolom yang belum dicat dan belum diaci perlu segera dibenahi (Gambar 2.2). Cat dinding yang terkelupas juga perlu ada pengecatan ulang. Warna cat bangunan yang akan diaplikasikan adalah warna hijau yang lebih tua. Harga borongan cat dengan merk cat Vinilex dan Catylac yang paling murah adalah Rp 35.000,- per meter persegi (Tabel 2.2).

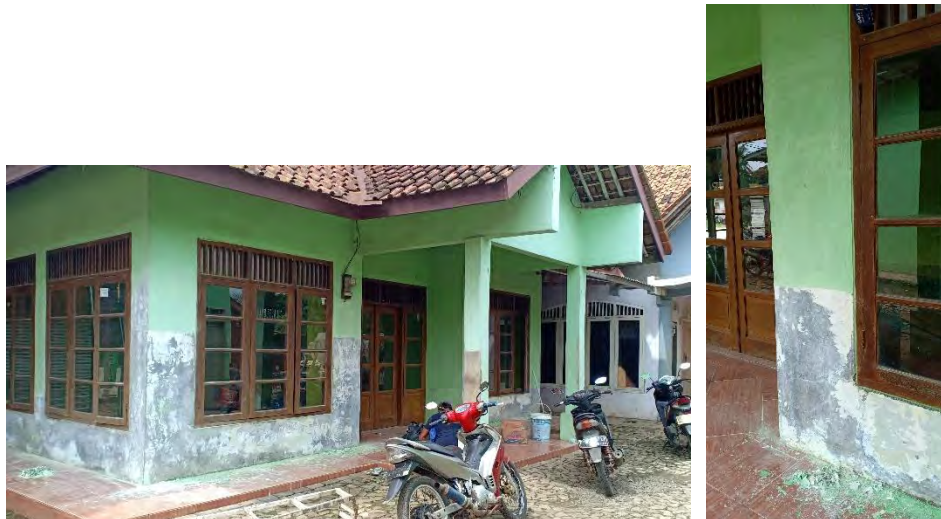
Gambar 4.2 Pengerokkan Dinding
(Sumber: Dokumentasi, April 2020)

Sebelum dilakukan pengecatan dinding dilakukan pengerokkan cat lama agar hasil catnya bisa lebih sempurna (Gambar 4.2). Pada bagian-bagian plesteran yang rusak, seperti di kolom entrance, dan dinding bawah dilakukan pemlesteran ulang. Setelah dilakukan pengerokkan cat lama selanjutnya dilakukan plamir tembok/dinding untuk memuluskan permukaan tembok yang mempunyai tekstur, berlubang, dan tidak rata, dan menutupi warna asli tembok. Plamir diaplikasikan tidak pada seluruh dinding tapi hanya dibagian bawah dinding dan kolom yang cenderung rusak. Tahap pertama plamir adalah membersihkan tembok dari kotoran. Selanjutnya cat lama dikelupas (dikerok) dengan amplas. Selanjutnya dinding dibersihkan dengan kain lap. Setelah dinding benar-benar bersih baru diaplikasikan plamir dengan menggunakan kape (Gambar 4.3). Setelah plamir kering maka dinding dapat diampelas secara ringan dengan amplas yang mempunyai tekstur lebih halus. Bahan dan alat plamir dapat dilihat pada gambar 4.4.

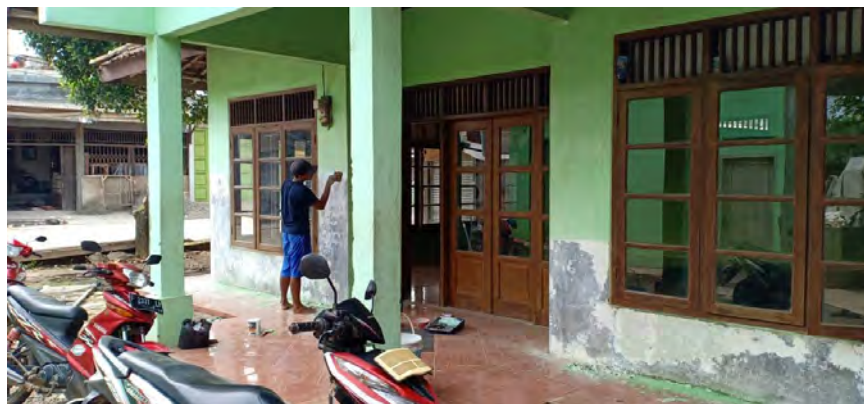
Gambar 4.3 Pekerjaan Plamir Tembok
(Sumber: Dokumentasi, April 2020)

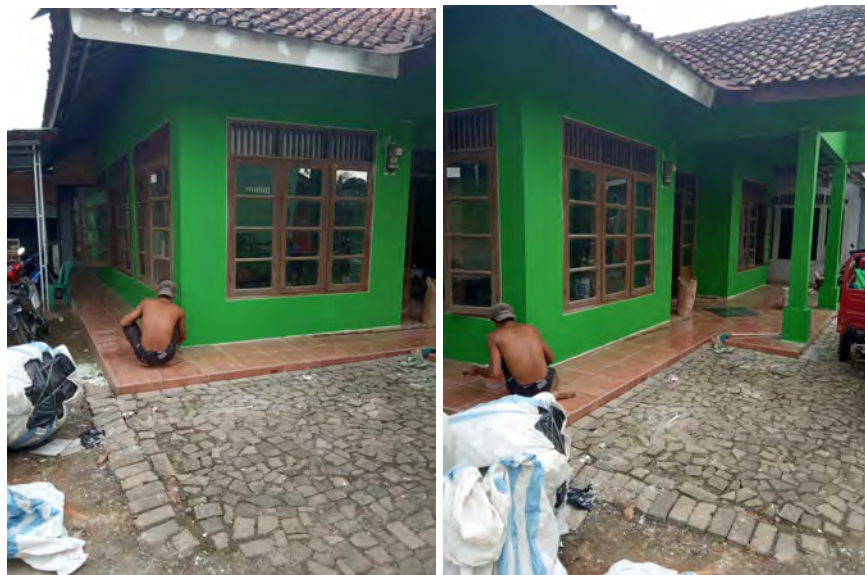
Gambar 4.5 Pengecatan Dinding dan Perbaikan Lisplang
(Sumber: Dokumentasi, April 2020)

Pengecatan dinding diulang sampai tiga kali agar hasil cat menjadi sempurna (Gambar 4.5 dan 4.6). Cat dinding dipertahankan tetap berwarna hijau dengan warna cat lebih tua. Hal itu berdasarkan pertimbangan agar lebih awet kotor. Warna hijau dipilih oleh mitra karena memberikan kesan asri dan teduh. Lisplang yang rusak diganti dan dicat kembali dengan warna yang sama dengan kondisi eksisting (Gambar 4.5). Warna hijau dalam Islam melambangkan kesuburan, keindahan, dan kenyamanan (www.ganaislamika.com).

Lisplang yang rusak diganti dan dicat ulang dengan warna yang sama dengan kondisi eksisting lisplang. Lisplang yang dipakai adalah lisplang GRC. Cat yang digunakan untuk mengecat lisplang adalah cat minyak warna coklat tua dengan campuran tinner.

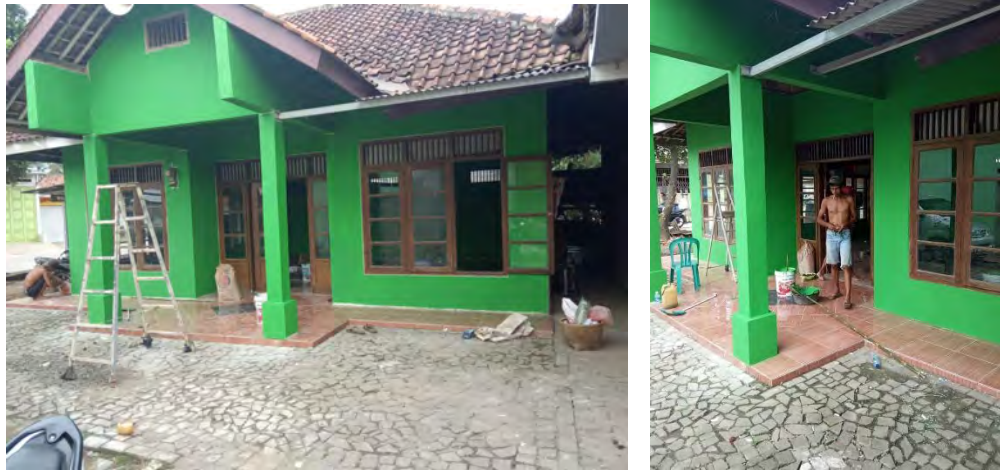
Gambar 4.6 Pengecatan Dinding Eksterior
(Sumber: Dokumentasi, April 2020)

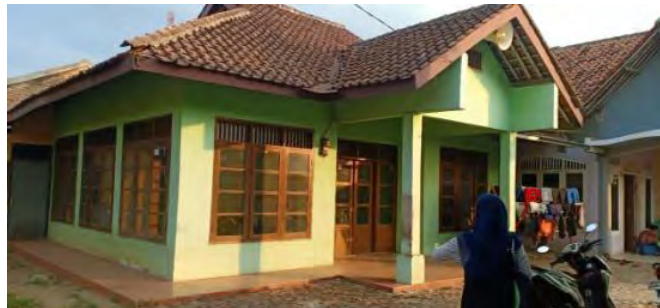
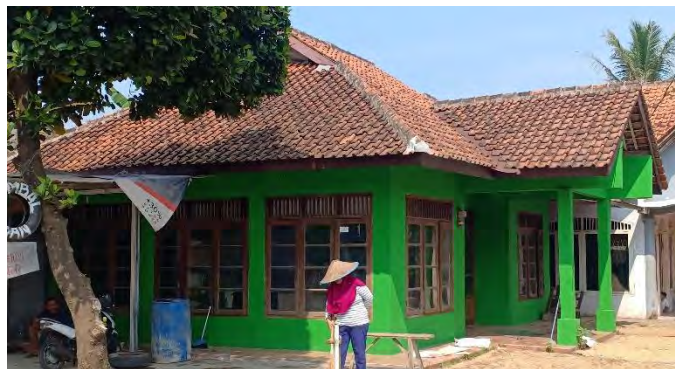
Gambar 4.7 menunjukkan perbandingan kondisi eksterior sebelum dan sesudah renovasi. Sebelum renovasi tampak banyak cat yang terkelupas bahkan plesteran pada bagian kolom entrance juga sudah rusak. Pengecatan majelis taklim dengan warna hijau yang lebih tua selain membuat majelis taklim lebih asri juga bertujuan agar jika dinding terkena kotoran menjadi tidak terlalu terlihat.

Gambar 4.7 Perbandingan Warna Dinding (a) Sebelum Renovasi; (b) Sesudah Renovasi
(Sumber: Dokumentasi Maret 2020 dan April 2020)

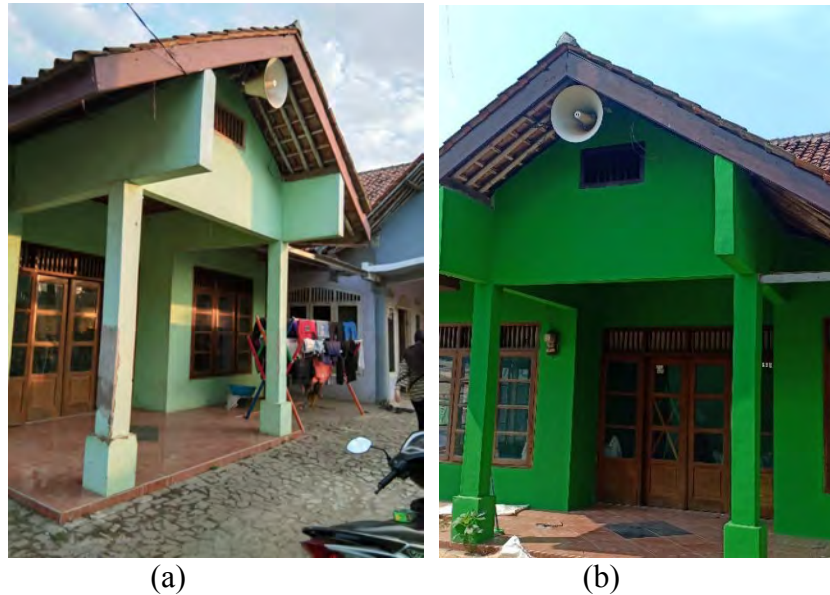
Pada bagian entrance majelis taklim tampak perbedaan sebelum dan sesudah renovasi (Gambar 4.8). Setelah direnovasi, bangunan majelis tampak seperti bangunan baru karena dicat ulang dengan hasil cat yang cukup baik. Sebelum renovasi plesteran kolom udah banyak yang rusak. Setelah renovasi plesteran kolom yang rusak ditambal dan dicat ulang.

Gambar 4.8 Perbandingan Entrance Majelis: (a) Sebelum Renovasi; (b) Sesudah Renovasi (Sumber: Dokumentasi Maret 2020 dan April 2020)

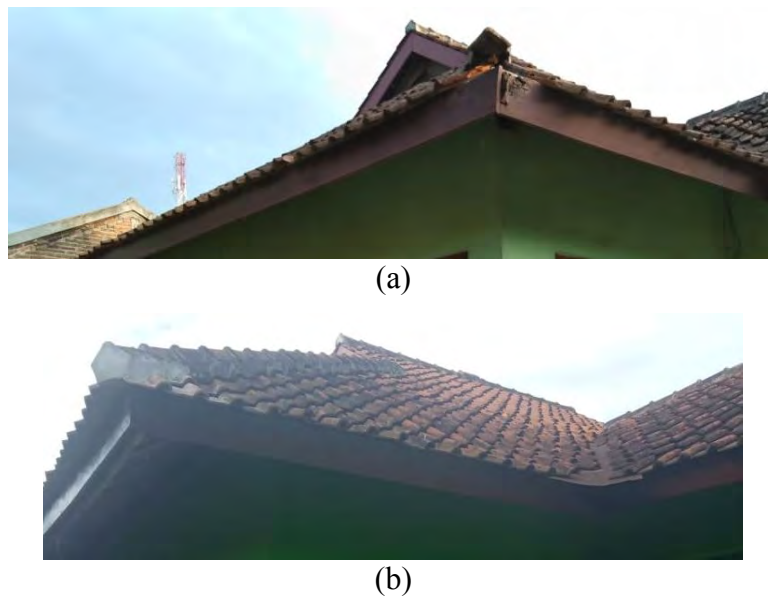
Gambar 4.9 Perbandingan Lisplang Majelis Sebelum dan Sesudah Renovasi (Sumber: Dokumentasi Maret 2020 dan April 2020)

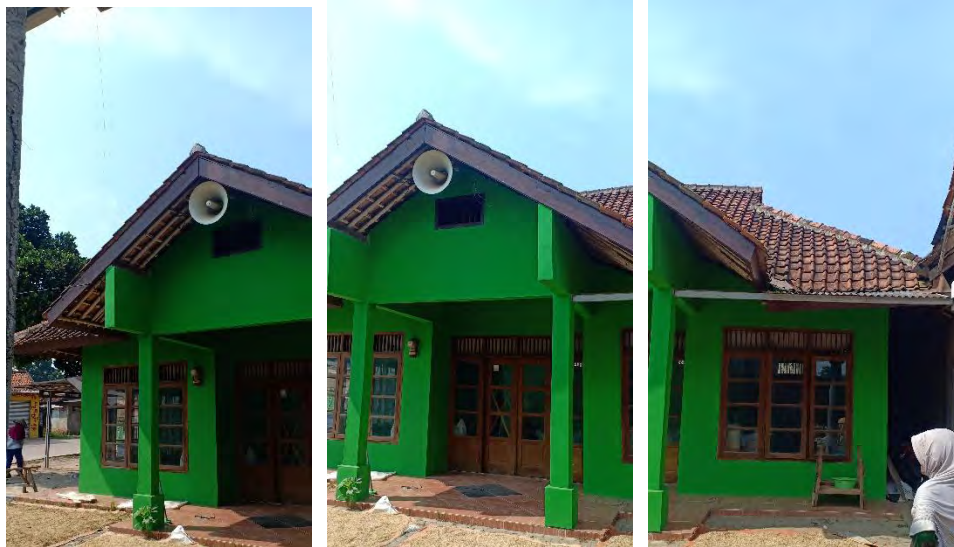
Pengacatan dinding luar, perbaikan genteng, dan perbaikan lisplang membuat tampilan Majelis Taklim Al Musa'adah seperti bangunan baru (Gambar 4.10). Harapan ke depannya wabah corona cepat berakhir agar Majelis Taklim dapat berfungsi normal kembali.

Gambar 4.10 Tampilan Depan Majelis Setelah Renovasi
(Sumber: Dokumentasi, Juli 2020)

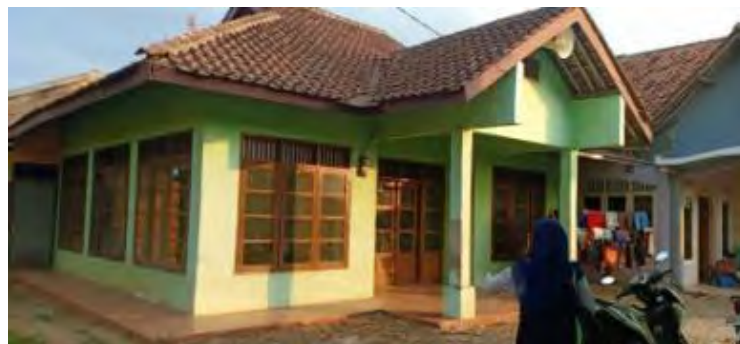
Gambar 3. Tampilan Depan (Eksterior) Majelis Taklim Al Musa'adah
(Sumber: Dokumentasi, Juli 2019)

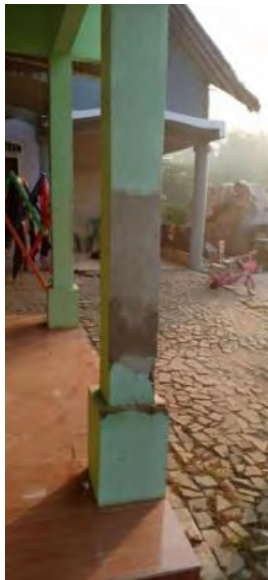
Banyak cat dinding Majelis Taklim ini yang terkelupas. Kolom dekat pintu masuk Majelis juga sudah banyak tambalan plesteran tanpa difinishing cat (Gambar 4). Di depan pintu majelis juga belum tertata rapi. Hal itu terlihat dengan penempatan jemuran pakaian warga di dekat pintu masuk Majelis (Gambar 5 dan 6). Kondisi atap juga banyak kerusakan. Beberapa genteng banyak yang tidak ada dan papan lisplang yang rusak karena lapuk (Gambar 7).

Gambar 4. Kolom dengan Tambalan Plesteran tanpa Finishing Cat
(Sumber: Dokumentasi, Juli 2019)

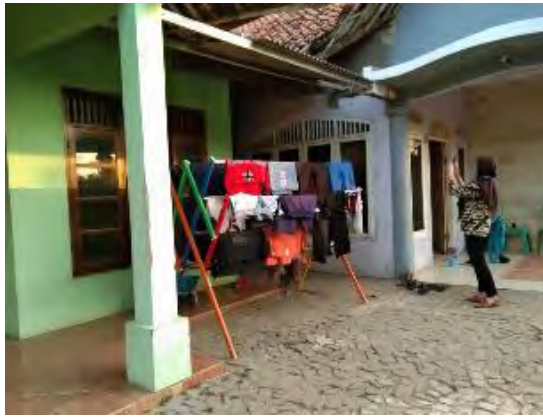
Gambar 5. Penataan Luar Majelis yang Belum Tertata dengan Baik
(Sumber: Dokumentasi, Juli 2019)

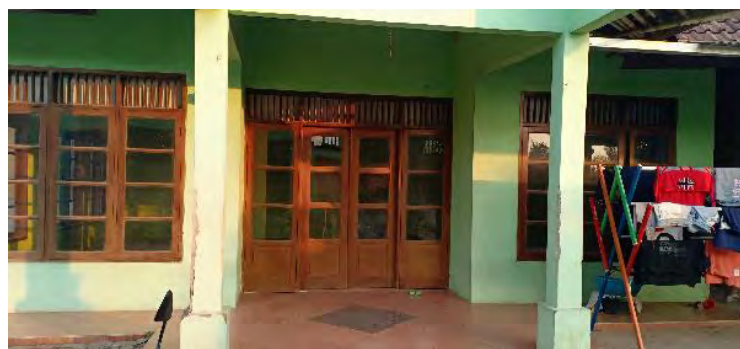
Gambar 6. Pintu Masuk Majelis Taklim Al Musa'adah
(Sumber: Dokumentasi, Juli 2019)

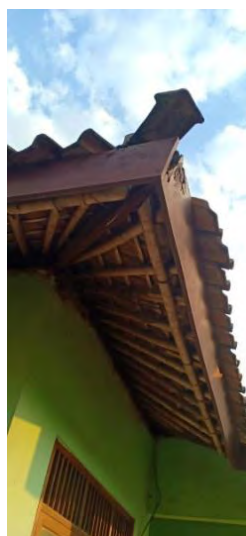
Gambar 7. Papan Lisplang dan Genteng yang Rusak pada Sisi Jurai Atap
(Sumber: Dokumentasi, Juli 2019)

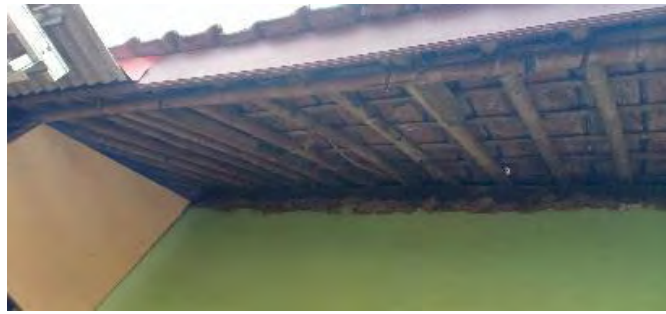
Rangka atap majelis taklim Al Musa'adah menggunakan rangka bambu yang terekspos karena tanpa plafon (Gambar 7). Oleh karena tidak menggunakan penutup plafon menjadi terlihat tidak rapi. Pada sisi kanan majelis bahkan ada lembaran asbes yang terpasang seadanya (Gambar 8). Pada lorong sisi kanan majelis terdapat lorong sebagai tempat masuk majelis dari samping yang juga berfungsi sebagai gudang kecil (Gambar 9).

Gambar 8. Rangka Atap Terekspos karena Tanpa Penutup Plafon
(Sumber: Dokumentasi, Juli 2019)

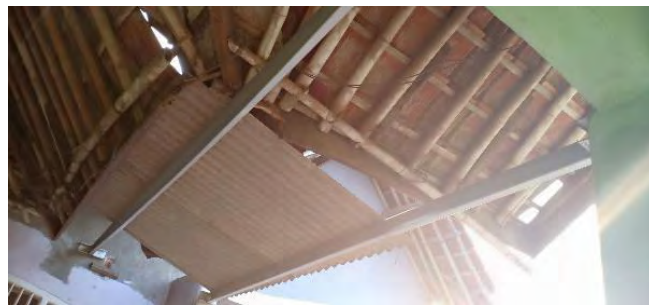
Gambar 9. Kerusakan Rangka Atap pada Sisi Kanan Majelis Taklim Al Musa'adah
(Sumber: Dokumentasi, Juli 2019)

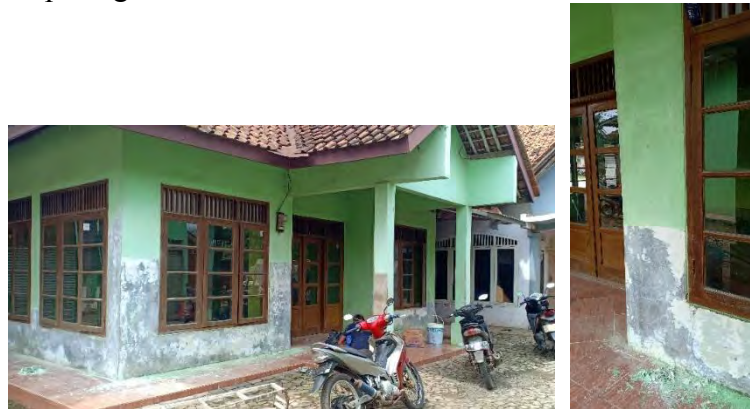
Gambar 10. Pengerokkan Dinding
(Sumber: Dokumentasi, April 2020)

Sebelum dilakukan pengecatan dinding dilakukan pengerokkan cat lama agar hasil catnya bisa lebih sempurna (Gambar 10). Pada bagian-bagian plesteran yang rusak, seperti di kolom entrance, dan dinding bawah dilakukan pemlesteran ulang. Setelah dilakukan pengerokkan cat lama selanjutnya dilakukan plamir tembok/dinding untuk memuluskan permukaan tembok yang mempunyai tekstur, berlubang, dan tidak rata, dan menutupi warna asli tembok. Plamir diaplikasikan tidak pada seluruh dinding tapi hanya dibagian bawah dinding dan kolom yang cenderung rusak. Tahap pertama plamir adalah membersihkan tembok dari kotoran. Selanjutnya cat lama dikelupas (dikerok) dengan amplas. Selanjutnya dinding dibersihkan dengan kain lap. Setelah dinding benar-benar bersih baru diaplikasikan plamir dengan menggunakan kape (Gambar 11). Setelah plamir kering maka dinding dapat diamplas secara ringan dengan amplas yang mempunyai tekstur lebih halus. Bahan dan alat plamir dapat dilihat pada gambar 12.

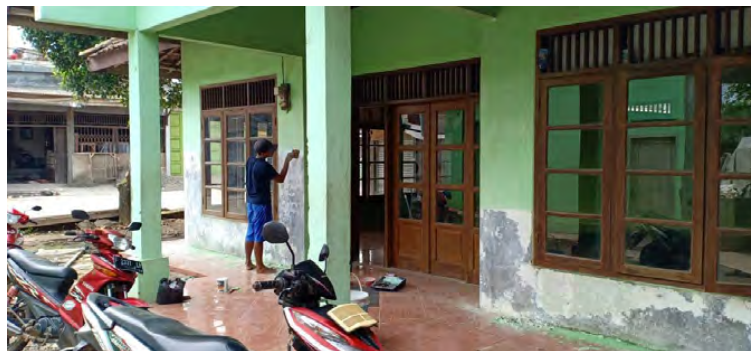
Gambar 11. Pekerjaan Plamir Tembok
(Sumber: Dokumentasi, April 2020)

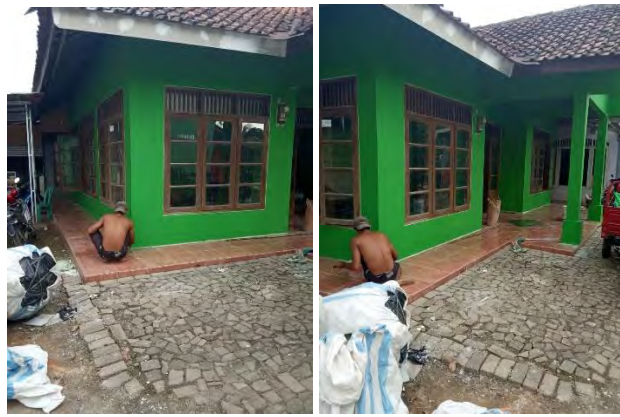
Gambar 13. Pengecatan Dinding dan Perbaikan Lisplang
(Sumber: Dokumentasi, April 2020)

Pengecatan dinding diulang sampai tiga kali agar hasil cat menjadi sempurna (Gambar 13 dan 14). Cat dinding dipertahankan tetap berwarna hijau dengan warna cat lebih tua. Hal itu berdasarkan pertimbangan agar lebih awet kotor. Warna hijau dipilih oleh mitra karena memberikan kesan asri dan teduh. Lisplang yang rusak diganti dan dicat kembali dengan warna yang sama dengan kondisi eksisting (Gambar 13). Warna hijau dalam Islam melambangkan kesuburan, keindahan, dan kenyamanan (www.ganaislamika.com).

Lisplang yang rusak diganti dan dicat ulang dengan warna yang sama dengan kondisi eksisting lisplang. Lisplang yang dipakai adalah lisplang GRC. Cat yang digunakan untuk mengecat lisplang adalah cat minyak warna coklat tua dengan campuran tinner.

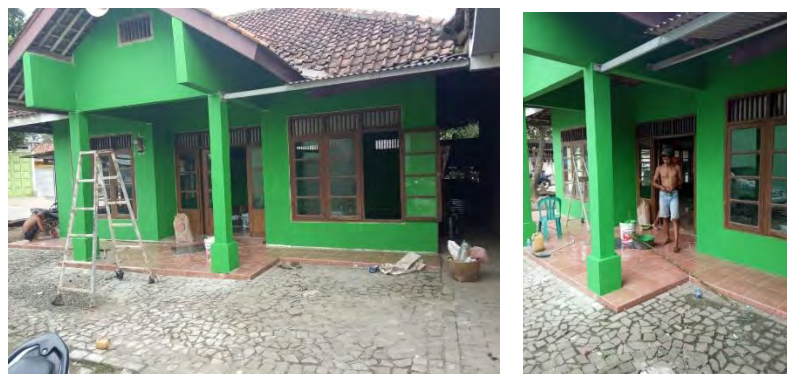
Gambar 14. Pengecatan Dinding Eksterior
(Sumber: Dokumentasi, April 2020)
