**LAPORAN AKHIR
PENGABDIAN KEPADA MASYARAKAT YANG DIAJUKAN
KE LEMBAGA PENELITIAN DAN PENGABDIAN KEPADA MASYARAKAT**

**METODE PENANGGULANGAN KERUSAKAN CAT pada DINDING
BANGUNAN KONSERVASI MUSEUM BAHARI**

**PROGRAM STUDI MAGISTER ARSITEKTUR
FAKULTAS TEKNIK
UNIVERSITAS TARUMANAGARA
JAKARTA
FEBRUARI 2021**

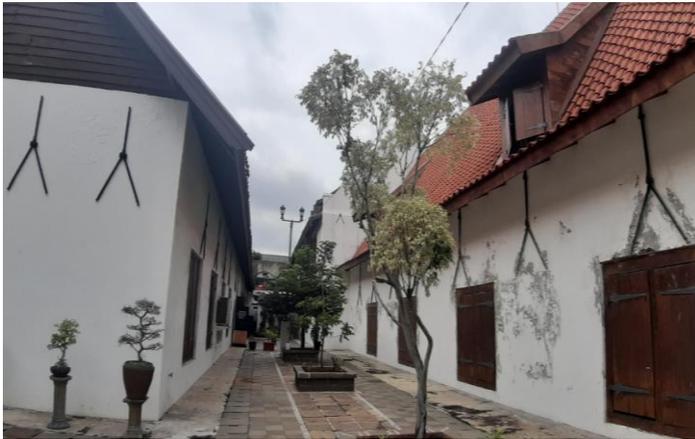
Yang menjadi masalah adalah; ketika bangunan memasuki usia bulan ke 6 (enam) terhitung dari serah terima ke 1 (pertama), terdapat kerusakan tembok di beberapa titik bangunan (kerusakan diperkirakan 50 %) dari keseluruhan bangunan. Ada kemungkinan kerusakan tersebut diakibatkan oleh faktor alam, intrusi air laut dari bawah tanah merusak cat tembok, atau angin yang membawa uap garam. Utamanya kerusakan tersebut terjadi pada bangunan dinding tembok luar dan dalam di Blok A3, Blok C2 dan Blok C3. Beberapa kali kontraktor telah mengadakan pengecatan ulang dan hasilnya sama, tidak sampai satu bulan cat tembok telah mengalami kerusakan.

Gambar 3. Museum Bahari Setelah dibangun Kembali Pasca Kebakaran
Dinding Selalu Mengelupas
(Sumber: Foto Pribadi, 2021)

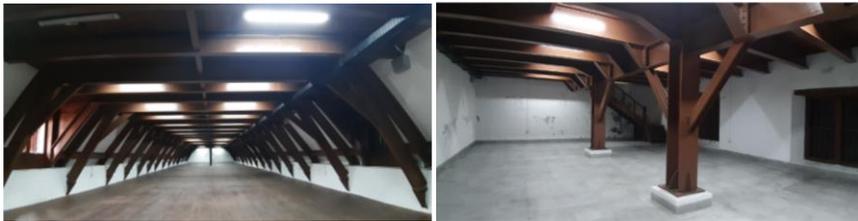
Gambar 4. Dinding Lantai 2 dan 3 Yang selalu Mengelupas Setelah Diadakan Pengecatan
(Sumber: Foto Pribadi, 2021)

Dari uji coba yang telah dilakukan terdapat kesimpulan bahwa pengaruh intrusi air dari tanah yang disebabkan kapilarisasi tidak seberapa dibandingkan pengaruh hembusan angin yang membawa uap air laut serta tritisan yang sangat pendek sehingga terpaan angin tersebut tepat mengenai tengahnya bidang dinding luar. Dari situ barulah air yang masuk disebarkan melalui pori2.

Dengan demikian plesteran yang dipakai adalah trassram yaitu campuran 1 pasir: 1 semen. Setelah itu barulah di plamur dan di cat dengan pilihan cat yang menutup pori2.

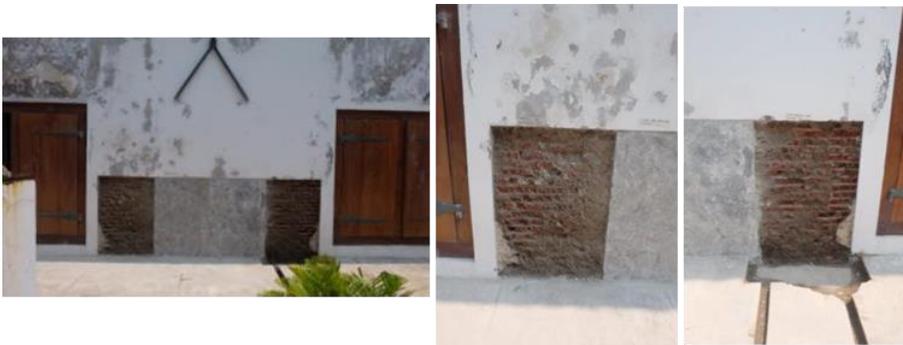
Gambar 7. Bidang Uji 1, 2, 3 di Lapangan
(Sumber: Data Pribadi, 2021)

Waktu	Bidang Uji 1	Bidang Uji 2	Bidang Uji 3	BIDANG UJI 4
Tes 1	Air Tanah Naik 50 Cm	Air Tanah Naik 40 Cm	Air Tanah Naik 50 Cm	AIR TANAH NAIK 40 CM
Tes 2	Air Tanah Naik 70 Cm	Air Tanah Naik 30 Cm	Air Tanah Naik 70 Cm	AIR TANAH NAIK 30 CM
Tes 3	Seluruh Permukaan sedikit Basah	Seluruh Permukaan Sedikit Lembab	Seluruh Permukaan sedikit Basah	Seluruh Permukaan sedikit Basah

Dari ke empat hasil uji coba tersebut tidak ada yang signifikan terhadap hasil yang diharapkan yaitu tidak didapatnya kadar air yang maksimum pada bidang uji cobanya. Oleh sebab itu bidang uji coba 1 dinaikkan ketinggiannya sampai pada posisi di tengah bidang dinding.

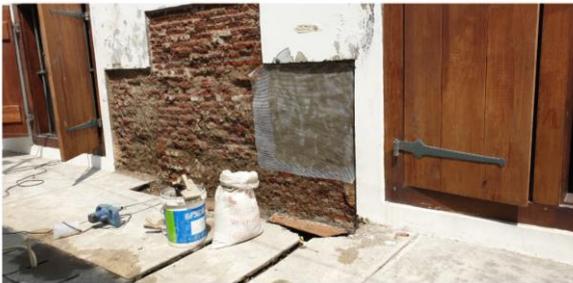
Gambar 8. Bidang Uji 4 di Lapangan
(Sumber: Data Pribadi, 2021)

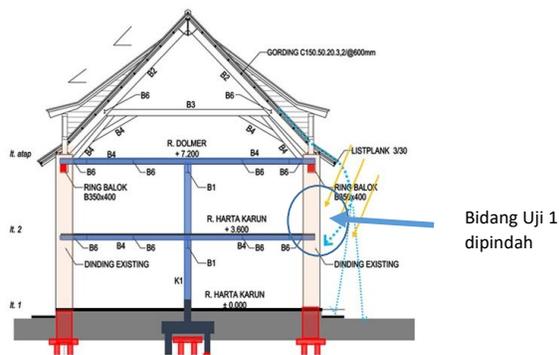
Gambar 9. Bidang Uji 1 dipindah ke tengah bidang dinding
(Sumber: Data Pribadi, 2021)

Bidang Uji 1 dipindah ke tengah bidang dinding ternyata mendapatkan hasil yang signifikan sesuai dengan yang diharapkan yaitu area yang paling basah.

Dengan demikian diputuskan bahwa seluruh permukaan dinding dibuka plesterannya. Kemudian dipester dengan campuran trassram 1 pasir: 1 semen, kemudian di plamur dan di cat dengan cat yang menutup pori2.

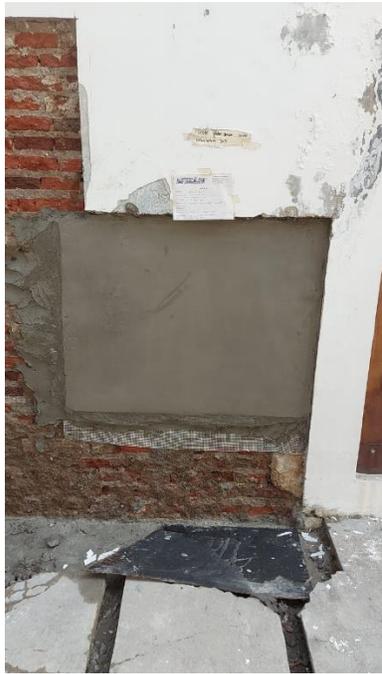
Gambar 10. Plesteran dengan Trassram
(Sumber: Data Pribadi, 2021)
