090-TR

AUDIT KESELAMATAN JALAN TOL ANTASARI-BRIGIF

Ni Luh Putu Shinta Eka Setyarini¹, Aniek Prihatiningsih² dan Tommy Iswara³

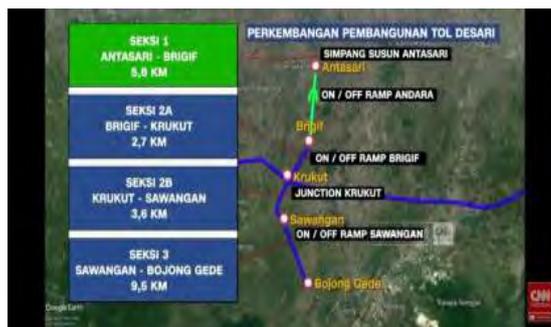
Gambar 1. Trase Tol Antasari-Brigif

Jalan Tol yang dibahas pada studi ini adalah jalan Tol Depok-Antasari yang memiliki panjang 22.82 km dan terbagi menjadi 3 seksi, yaitu ; seksi 1 ruas Antasari-Brigif, seksi 2 ruas Brigif-Sawangan dan seksi 3 ruas Sawangan-Bojong Gede. Ruas jalan Tol Depok-Antasari merupakan akses baru dari Jakarta ke Depok yang bersimpangan dengan jalan Tol Lingkar Luar Jakarta pada KM 0 dan jalan Tol Lingkar Luar Jakarta 2 pada KM 8. Jalan Tol Antasari-Brigif telah operasional sejak 27 September 2018 dengan panjang ruas 5.8 km.

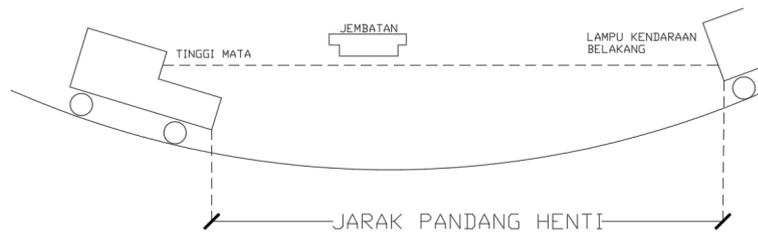
Gambar 2. Jarak pandang henti lengkung cekung

Beberapa landasan teori yang penting menjadi penunjang pelaksanaan dari AKJ di ruas jalan Tol Antasari-Brigif antara lain: yang pertama peraturan geometrik Jalan Bebas Hambatan Untuk Jalan Tol, 2009, yaitu: jarak pandang memiliki arti jarak yang berada di sepanjang tengah-tengah suatu jalur jalan dari mata pengemudi ke suatu titik di muka pada garis yang yang dapat dilihat oleh pengemudi. Madeline (2019) berpendapat bahwa ketika mengemudi, jarak pandang sangat penting karena jarak pandang berfungsi untuk menghindari terjadinya tabrakan yang dapat membahayakan kendaraan dan manusia akibat adanya benda yang berukuran cukup besar, kendaraan yang sedang berhenti, pejalan kaki, atau hewan-hewan pada jalur jalan, memberi kemungkinan untuk menyiap kendaraan lain yang bergerak dengan kecepatan lebih rendah dengan mempergunakan lajur sebelahnya dan sebagai pedoman bagi pengatur lalu lintas dalam menempatkan rambu-rambu lalu lintas yang tepat sasaran pada setiap segmen jalan. Menurut Kementerian Pekerjaan Umum tentang Panduan Teknis Keselamatan Jalan (2012), konsep jarak pandang penting bagi pengemudi dimana pengemudi membutuhkan waktu untuk bereaksi dan membutuhkan jarak untuk mengambil tindakan untuk menghindari. Semakin cepat mereka melaju saat melihat objek berbahaya maka semakin besar jarak berhenti yang diperlukan. Jarak pandang henti terdiri atas 2 elemen jarak yaitu:

Jarak pandang henti digunakan untuk menetapkan jarak pandangan minimal pengemudi untuk berhenti dengan aman. Kecepatan rencana yang didesain pada jalan tol Antasari-Brigif adalah 60 km/jam sampai dengan 80 km/jam. Menurut Departemen Pekerjaan Umum (2009), jarak pandang henti (S_s) dapat dihitung dengan rumus berikut:

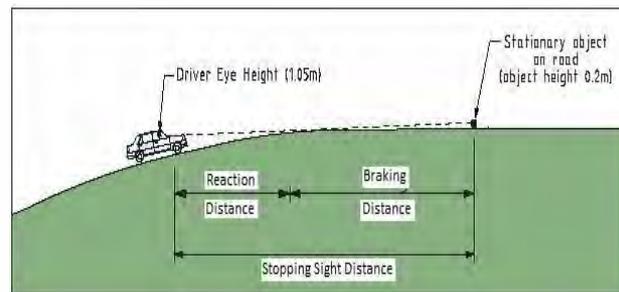
Gambar 4. Jarak reaksi dan jarak pengereman

1. Jarak awal reaksi adalah jarak pergerakan kendaraan sejak pengemudi melihat suatu halangan yang menyebabkan ia harus berhenti sampai saat pengemudi menginjak rem.
2. Jarak awal pengereman adalah jarak pergerakan kendaraan sejak pengemudi menginjak rem sampai kendaraan berhenti.
3. Jarak awal reaksi bila dijumlahkan dengan jarak awal pengereman merupakan jarak pandangan henti dari kendaraan yang merupakan fungsi dari kecepatan kendaraan melaju.

$$S_s = 0,278 \times V_r \times T + 0,039 \frac{V_r^2}{a} \tag{1}$$

Dimana: V_r = Kecepatan Rencana (km/jam);
 T = Waktu Reaksi, ditetapkan 2.5 detik; dan
 a = tingkat perlambatan (m/dtk²), ditetapkan 3.4 m/dtk²

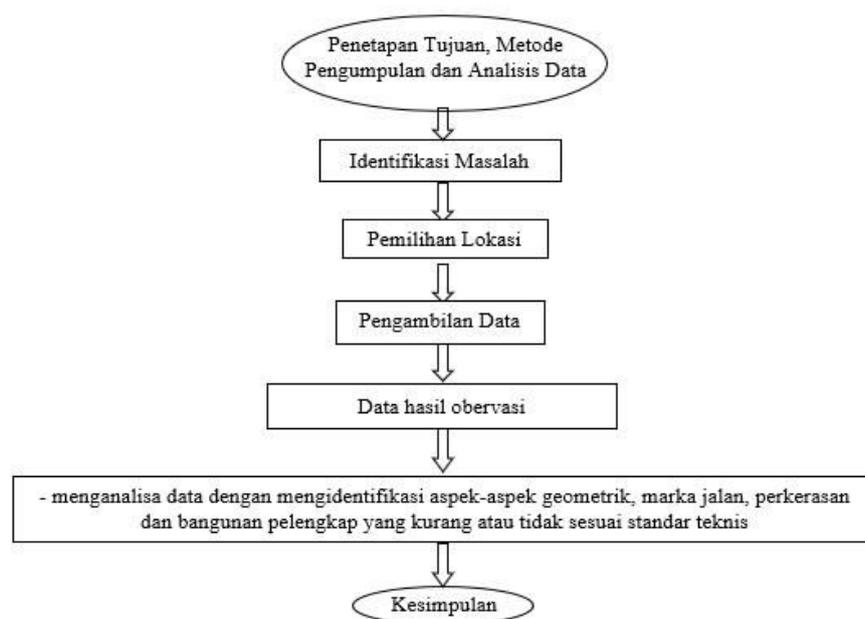
Gambar 5. Tahapan penelitian

Untuk tahap penelitian secara singkat dan lengkap, dapat terlihat pada diagram alir di gambar 5.
