JURNAL MITRA TEKNIK SIPIL

Volume 8 No. 2 Mei 2025

ANALISIS TINGKAT KERUSAKAN JALAN TOL DENGAN METODE *PAVEMENT CONDITION INDEX* (PCI) PADA RUAS TOL JAKARTA-MERAK

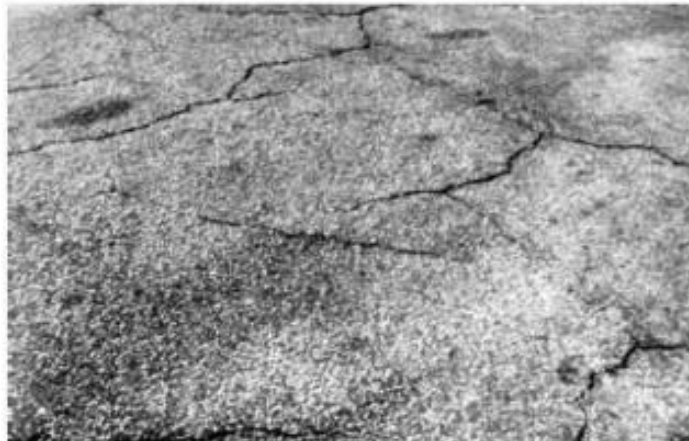
Gambar 1. Retak kotak-kotak / *block cracking* (Hardiyatmo, 2015)

Retak Kotak-Kotak (*Block Cracking*)

Merupakan retakan balok ini tampak berupa balok besar yang saling terhubung, dengan ukuran balok 0,20 sampai 3 meter, dan dapat membentuk sudut lancip.

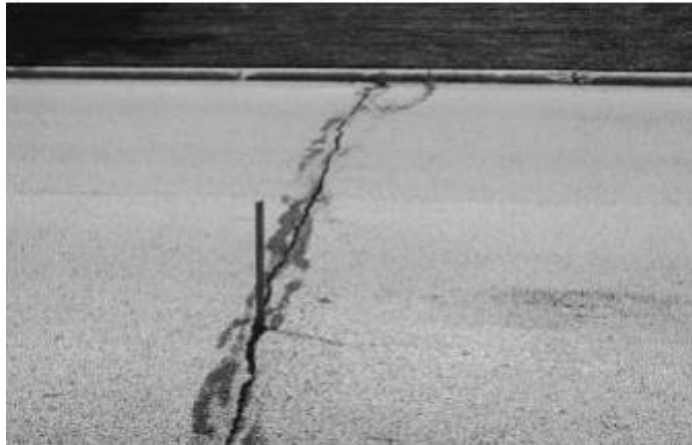
Gambar 3. Retak memanjang/melinang (*Longitudinal and Transverse Cracking*) (Hardiyatmo, 2015)

Retak panjang dan trans (panjang dan melintang)

merupakan retakan memanjang pada perkerasan jalan, dapat terjadi dalam bentuk tunggal atau berjajar sejajar, dan kadang-kadang sedikit bercabang.

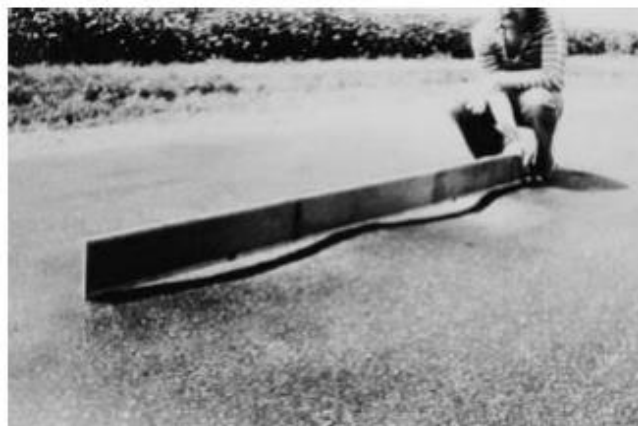
Gambar 7. Kerusakan Aspal Keriting (Hardiyatmo, 2015)

Bergelombang (*Corrugation*)

Merupakan kerusakan yang diakibatkan adanya deformasi plastis sehingga menghasilkan jalan bergelombang melintang atau tegak lurus terhadap arah perkerasan aspal. Gelombang terjadi pada jalan relatif rata, dengan perkiraan kerusakan sepanjang kurang dari 3 meter di sepanjang jalan raya. Panjang gelombang kadang terjadi pada titik yang memiliki tegangan horizontal tinggi, dimana sirkulasi mulai bergerak dan berhenti. Pada jalan yang landai, tikungan terjadi pada saat kendaraan mengerem pada jalan menurun, pada tikungan tajam atau pada persimpangan.

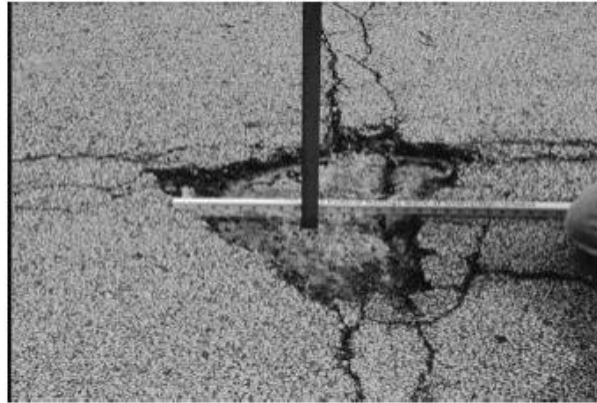
Gambar 9. Lubang (Hardiyatmo, 2015)

Lubang (*Potholes*)

Lubang pada jalan tol terjadi karena penyebabnya ketika air yang masuk ke dalam retakan membeku dan mengembang ketika suhu turun, kemungkinan karena kurangnya energi pemadatan, agregat kotor sehingga ikatan antara aspal dan agregat tidak baik. kemudian penghamparan lapisan permukaan d pada suhu yang tidak sesuai serta *tack coat* yang tidak berfungsi. Sistem drainase yang buruk juga dapat menyebabkan stagnasi air di permukaan, yang menyusup ke dalam permukaan.

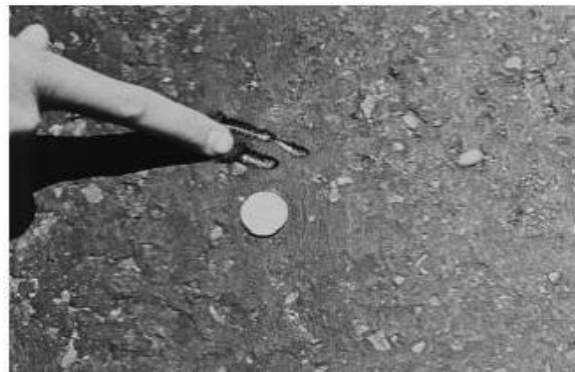
Gambar 11. Rusak kegemukan (Hardiyatmo, 2015)

Kegemukan (*Bleeding or Flushing*),

Umumnya dapat kita lihat pada permukaan jalan yang semakin hitam dan licin. Permukaan jalan menjadi lebih lembut dan lengket. Hal ini disebabkan penggunaan aspal yang berlebihan.

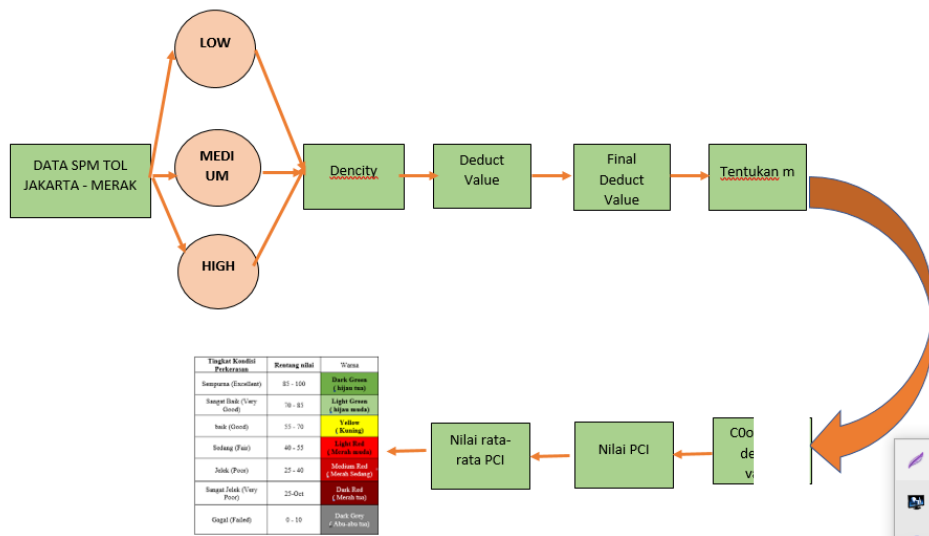
Gambar 15. Diagram alir perhitungan

Seperti yang sudah di katakana pada Pengumpulan data maka pada Gambar 15 terlihat diagram alir penelitian dengan metode PCi mulai dari pengambilan data sampai tingkat Kondisi Perkerasan.

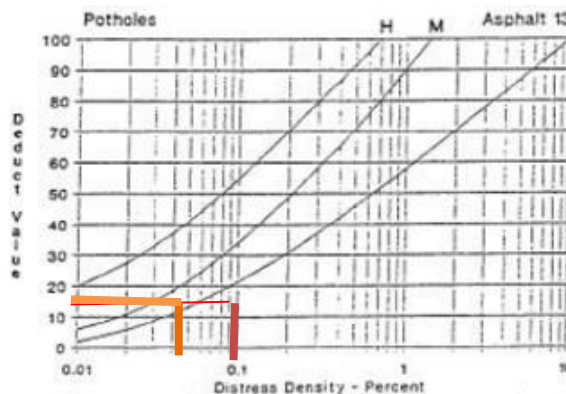
Gambar 18. Grafik nilai pengurangan lubang (ASTM internasional D 6433 – 07)

Salah satu perhitungan, untuk ruas Jakarta – merak (Jalur A) pada KM 35,300 – KM 35,900 didapat jenis kerusakan lobang dan kualitas kerusakan *Low* dengan *total quantity* 2.08 dan hasil perhitungan *density* 0,091 sementara untuk *Medium* dengan *total quantity* 0,95 didapat *density* 0,042 dapat terlihat pada Gambar 18.

Dari Gambar 18 didapat grafik dengan jenis kerusakan lubang dengan nilai *density* 0,091 (L) didapat *total density* adalah 20 sementara dengan segmen Panjang yang sama didapat nilai *density* 0,042 (M) didapat *total density* 21 (KM 35,300 – 35,900).

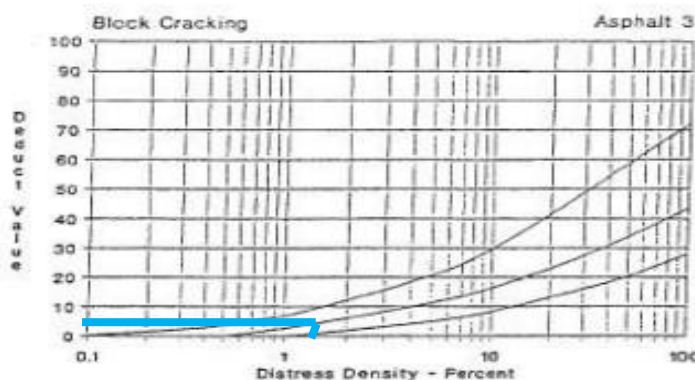
Gambar 20. Grafik nilai pengurangan *block craking* (ASTM internasional D 6433 – 07)

Dari Gambar 20 didapat grafik dengan jenis kerusakan *block cracking* nilai *density* 0,4 (L) didapat *total density* adalah 0 sementara dengan segmen panjang yang sama didapat nilai *density* 1,2 (M) didapat *total density* 5 (KM 86,200 – 86,950).
