AUDIT KESELAMATAN JALAN UNTUK JALAN TOL YANG OPERASIONAL DI BAWAH 1 TAHUN

Ni Luh Shinta Putu Eka Setyarini¹, Aniek Prihatiningsih², Liana Fentani Natalia
Sianturi³, Stephen Deprianto Gea⁴

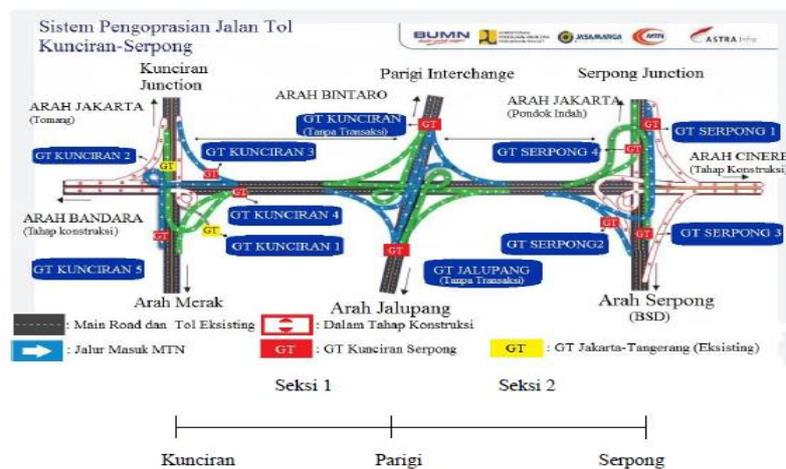
Gambar 1. Ruas jalan dan sistem pengoperasian pada Tol Kunciran-Serpong
 Sumber Gambar: www.binamarga.com

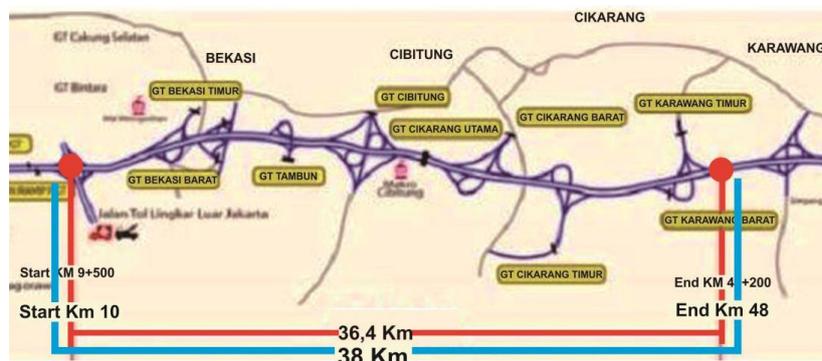
Jalan tol Layang Jakarta–Cikampek II, dibangun sepanjang 38 km sesuai pengukuran di lapangan yang membentang dari Cikunir sampai Karawang Barat dan terletak di tengah Jalan Tol Jakarta-Cikampek melintasi Kota Bekasi, Kabupaten Bekasi dan Kabupaten Karawang Jawa Barat. Gambar dan pengoperasian jalan tol Layang laying Jakarta-Cikampek II dapat dilihat pada Gambar 2 di bawah. (Sumber: Badan Pengatur Jalan Tol, 2019)

Gambar 2. Ruas Jalan Tol Layang Jakarta-Cikampek II
 Sumber Gambar: www.jasamarga.com
