## ***Review* Kemajuan Proses Pekerjaan Masjid At Taqwa/ Masjid Kaca Babah Alun, Jakarta Pusat**

Laporan ini dibuat sebagai *review* kemajuan proses pekerjaan Masjid At Taqwa/ Masjid Kaca Babah Alun, Jakarta Pusat yang didesain oleh Arsa *Design Lab*.

Arsa *Design Lab* sebagai mitra PkM merupakan arsitek pada proyek CSR (*Community Service Responsibility*). Laporan ini merupakan *review* kemajuan proses pekerjaan sebelum peresmian Masjid At Taqwa/ Masjid Babah Alun yang direncanakan pada 17 Agustus 2024.

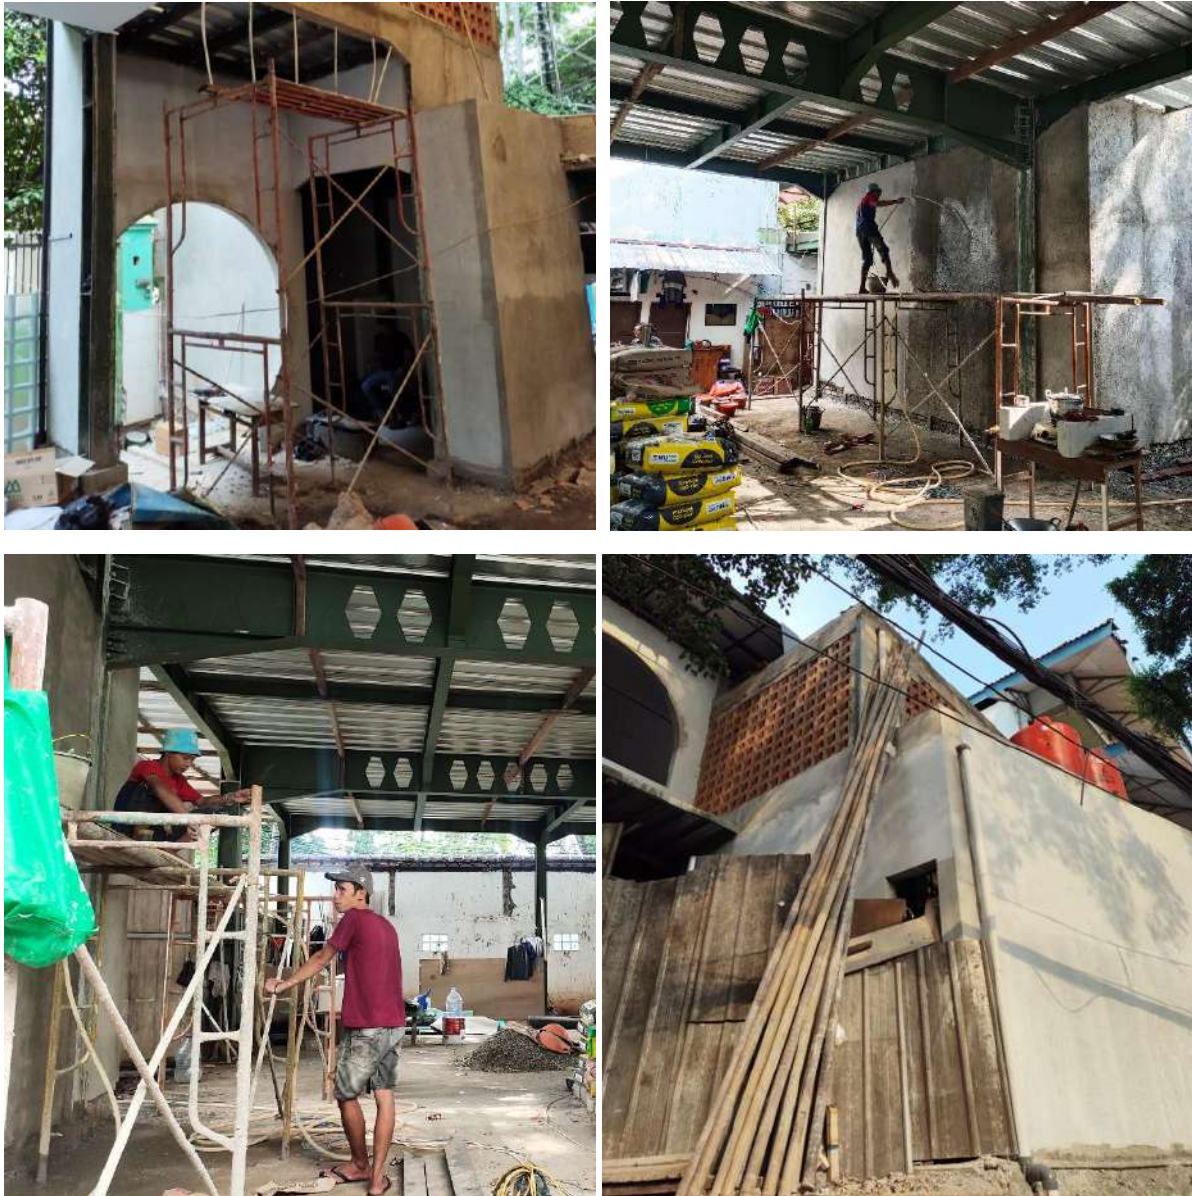
**Gambar 2.** Proses Pekerjaan Dinding Bata di Lantai 1

Pekerjaan dinding pada lantai 1 terdiri dari pekerjaan dinding bata dan glass box. Proses pemasangan dinding bata pada lantai 1 telah selesai 100% pada minggu kedua Juli 2024 dan dilanjutkan dengan proses acian dan pengecatan yang baru dimulai pada minggu ketiga Juli 2024. Secara keseluruhan pekerjaan dinding dapat diselesaikan pada minggu pertama Agustus 2024.

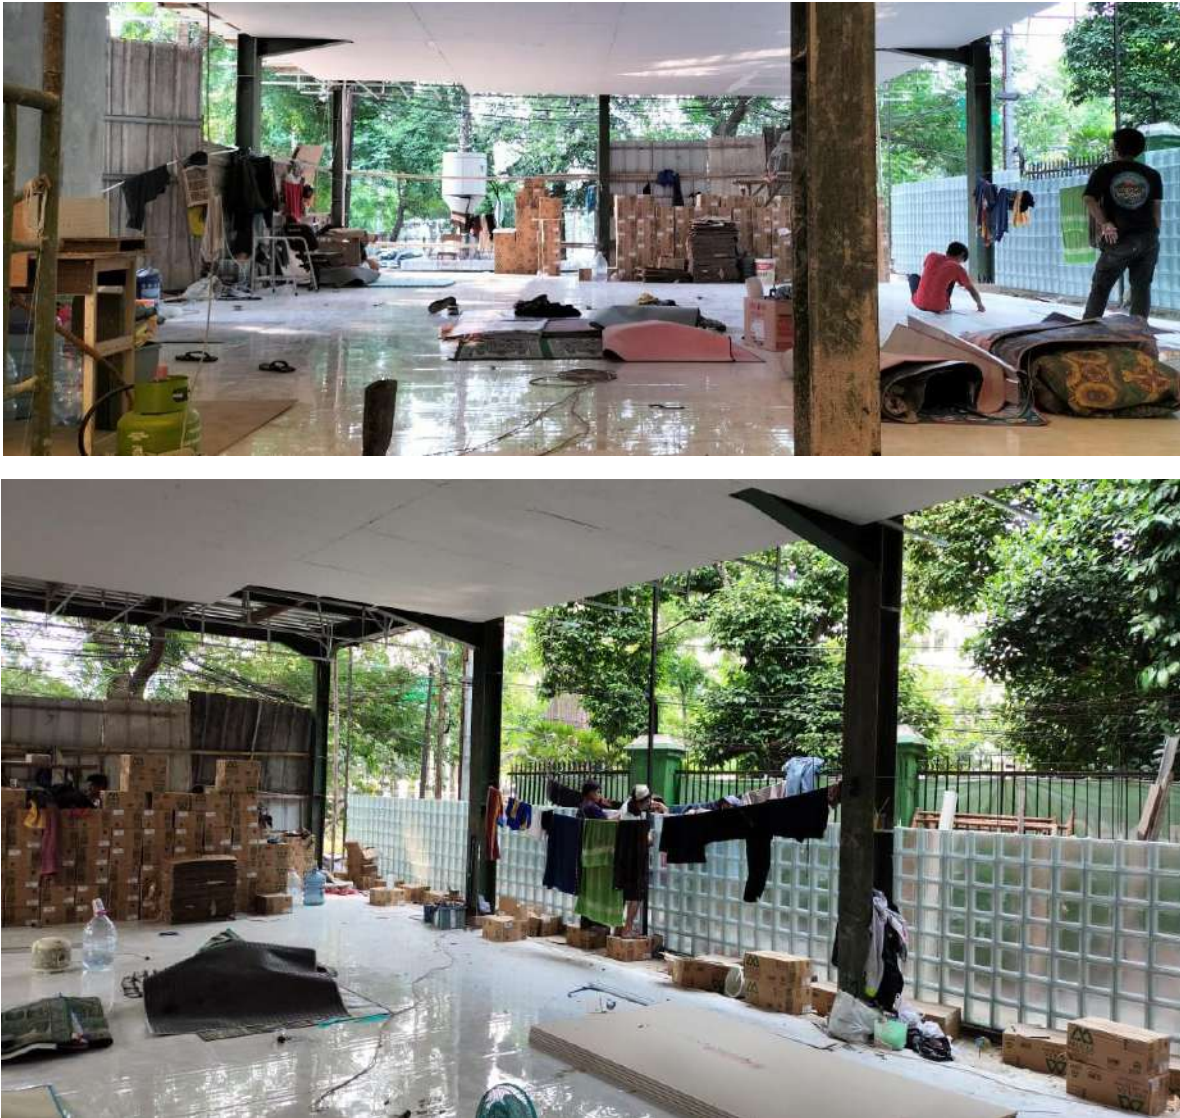
**Gambar 9.** Proses Pekerjaan Pemasangan Keramik pada Lantai 1

Lantai menggunakan material keramik dengan ukuran 60 cm x 60 cm. Proses pekerjaan lantai telah mencapai 95% dengan sisa pekerjaan pada proses merapikan *plint* lantai.

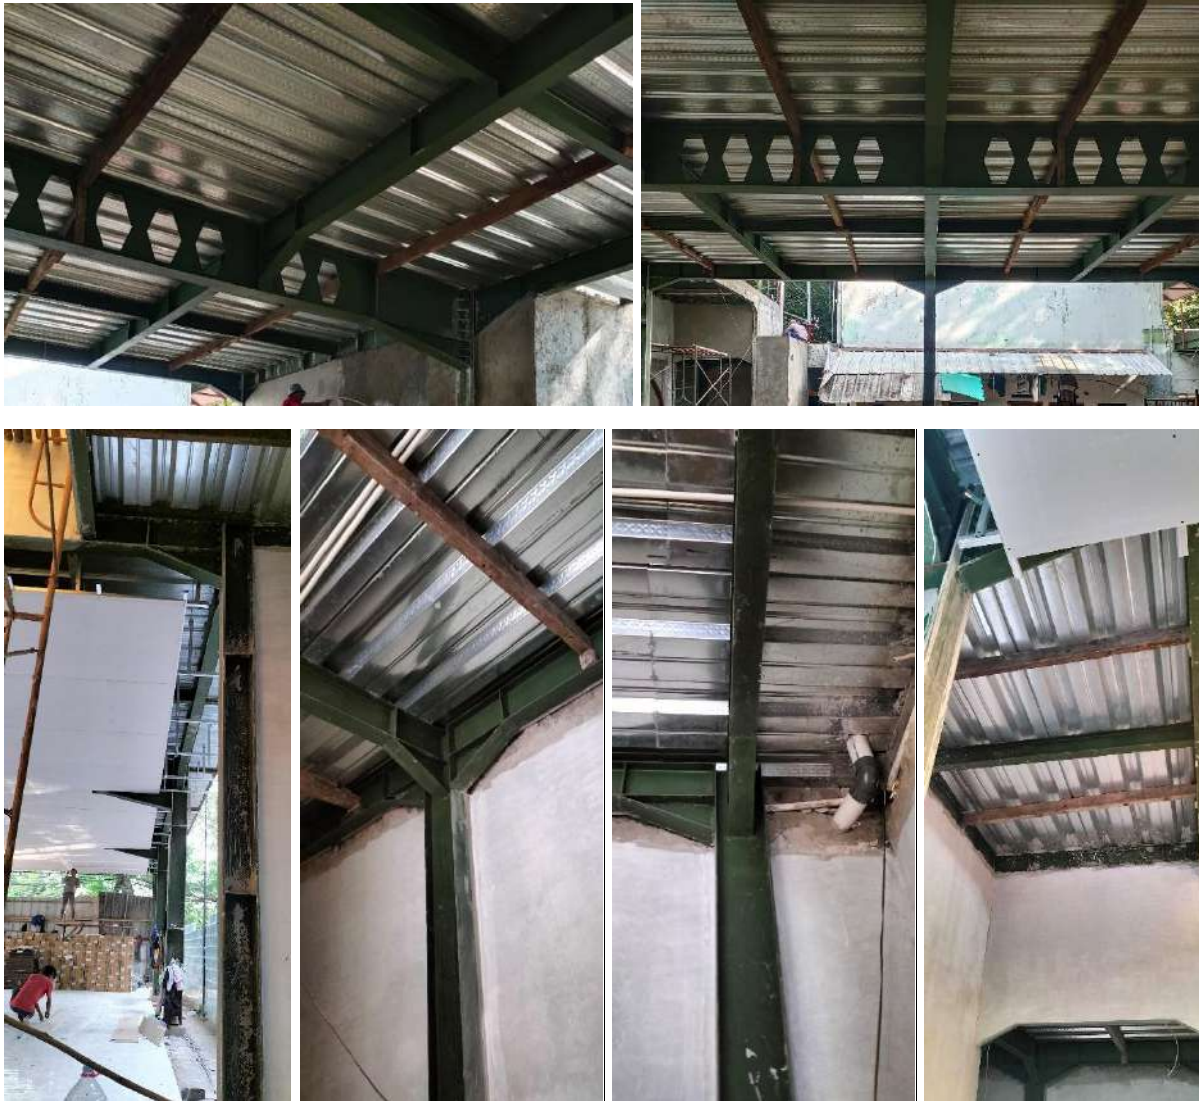
**Gambar 10.** Proses Pekerjaan Lantai Bodek pada Lantai 2

Pekerjaan lantai bondek pada lantai 2 telah selesai 100% pada awal Juni 2024. Pemilihan jenis lantai ini adalah untuk mempercepat proses pekerjaan dengan pertimbangan penggunaan struktur kolom dan balok baja. Pekerjaan lantai bondek pada lantai 2 diteruskan dengan pemasangan material keramik.

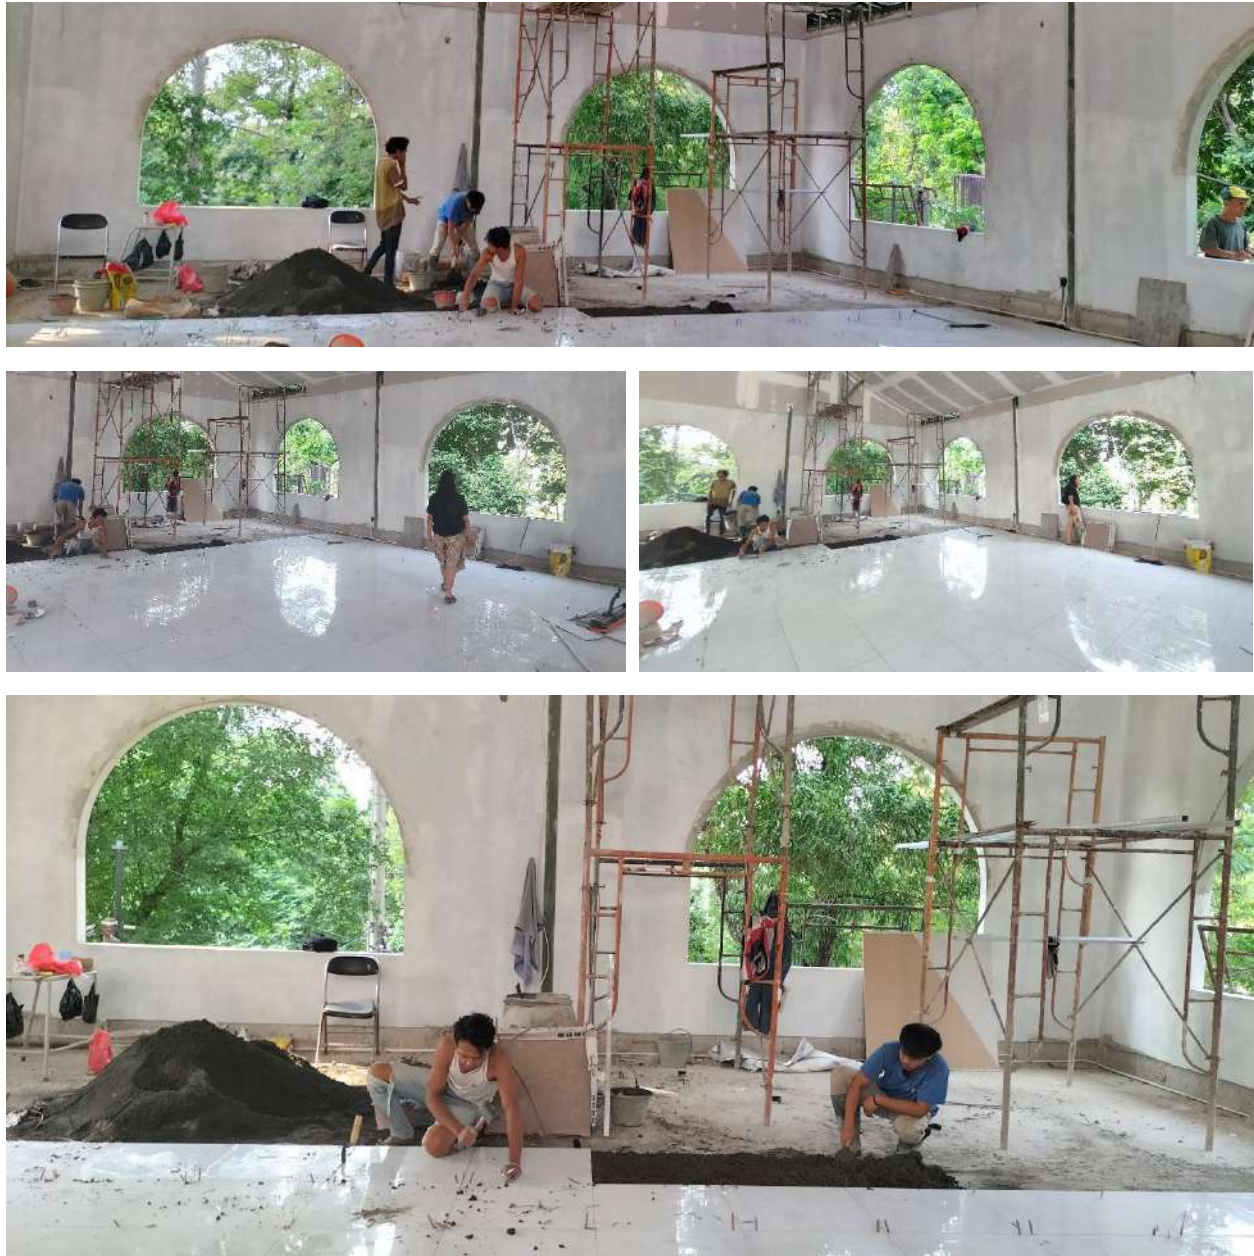
**Gambar 11.** Proses Pekerjaan Pemasangan Keramik pada Lantai 2

Pekerjaan lantai keramik lantai 2 dimulai pada bulan Juli 2024 dengan menggunakan material keramik dengan ukuran 60 cm x 60 cm. Sampai pada minggu kedua Juni 2024 pekerjaan pemasangan material keramik telah mencapai 80% dengan sisa pekerjaan pada pemasangan pada tepian lantai.

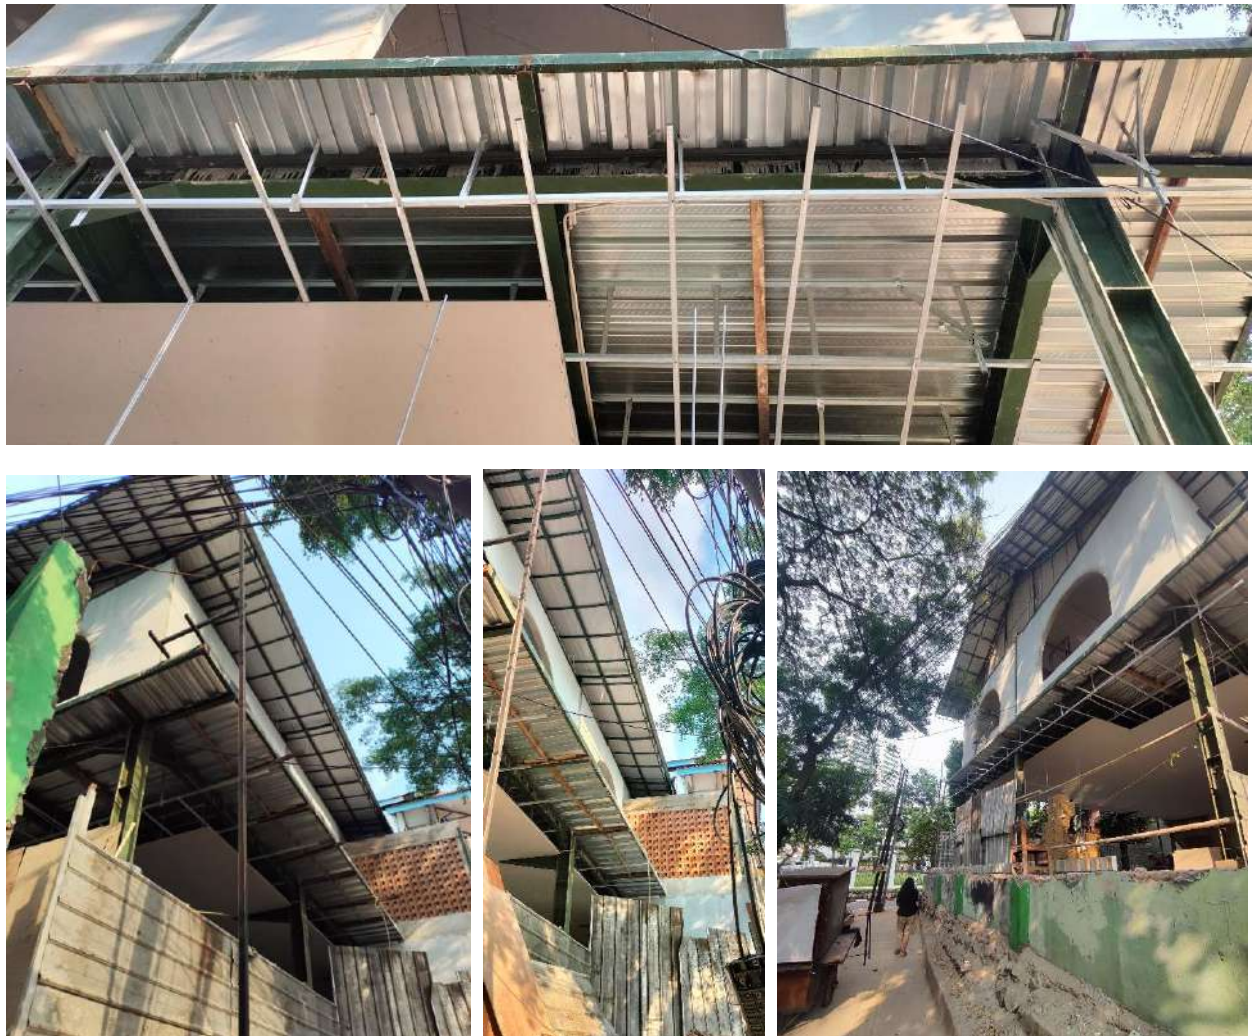
**Gambar 14.** Proses Pekerjaan Rangka Plafon Sisi Luar Lantai 1 dan 2

Proses pekerjaan rangka plafon pada sisi luar lantai 1 dan 2 telah mencapai 100% sementara pemasangan material plafon dari gypsum telah mencapai 50% pada minggu kedua Juli 2024 dan 100% pada minggu keempat Juli 2024. Penyelesaian pekerjaan plafon bagian luar menjadi syarat bagi penyelesaian pekerjaan dinding *glass box* pada bagian luar.

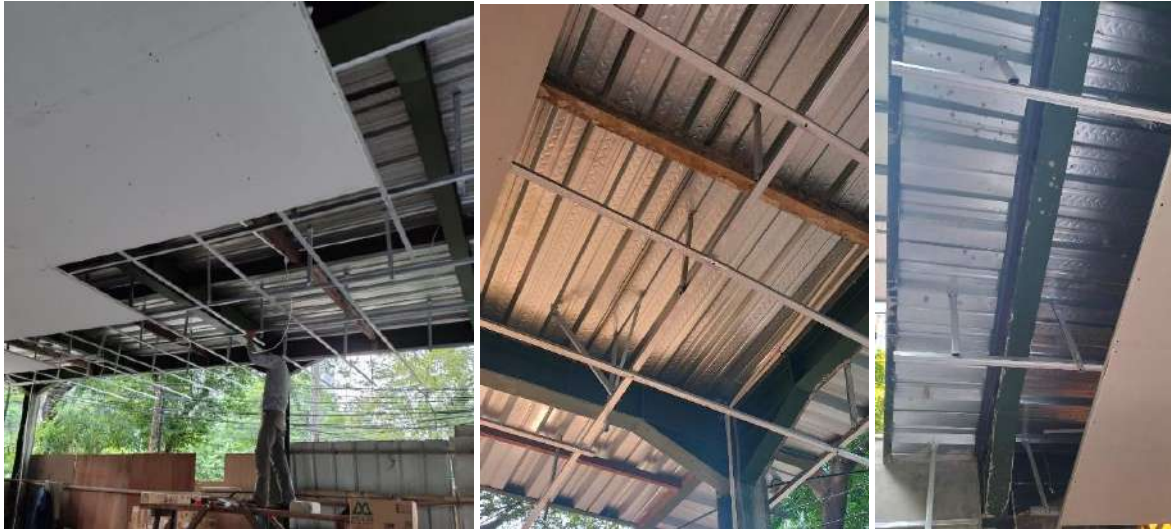
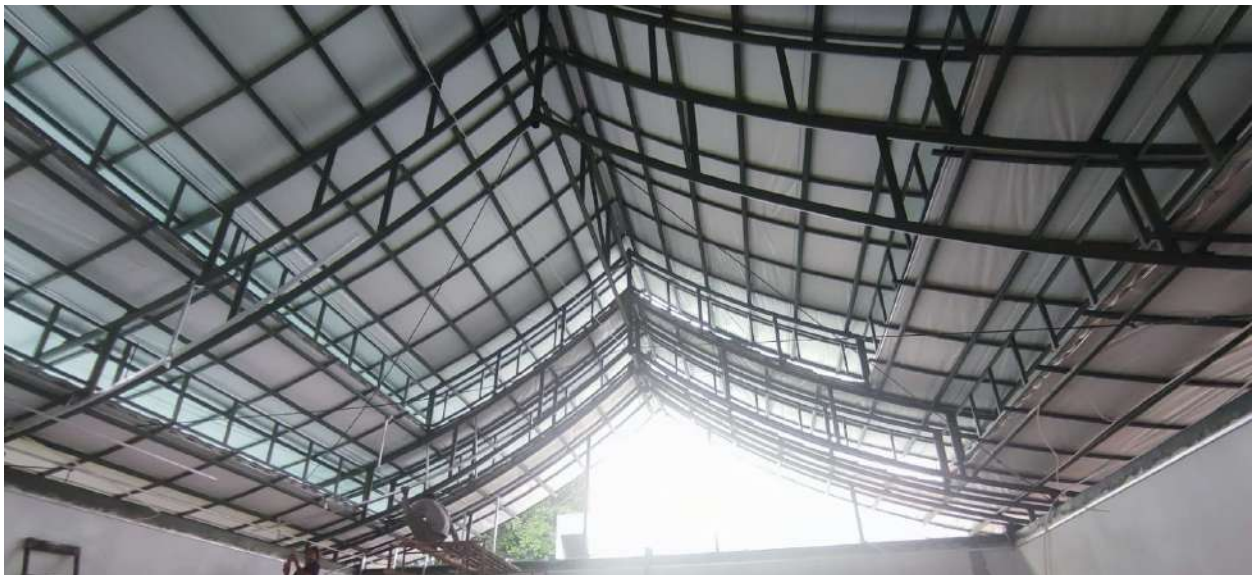
**Gambar 15.** Proses Pekerjaan Rangka Plafon Dalam Lantai 1 dan 2

Proses pekerjaan rangka plafon dalam untuk lantai 1 dan 2 telah selesai sampai 100% pada minggu kedua Juli 2024 yang kemudian dilanjutkan dengan pemasangan material plafon gypsum yang telah selesai sampai minggu keempat Juli 2024. Pekerjaan pada bagian ini dilanjutkan dengan pemasangan instalasi listrik.

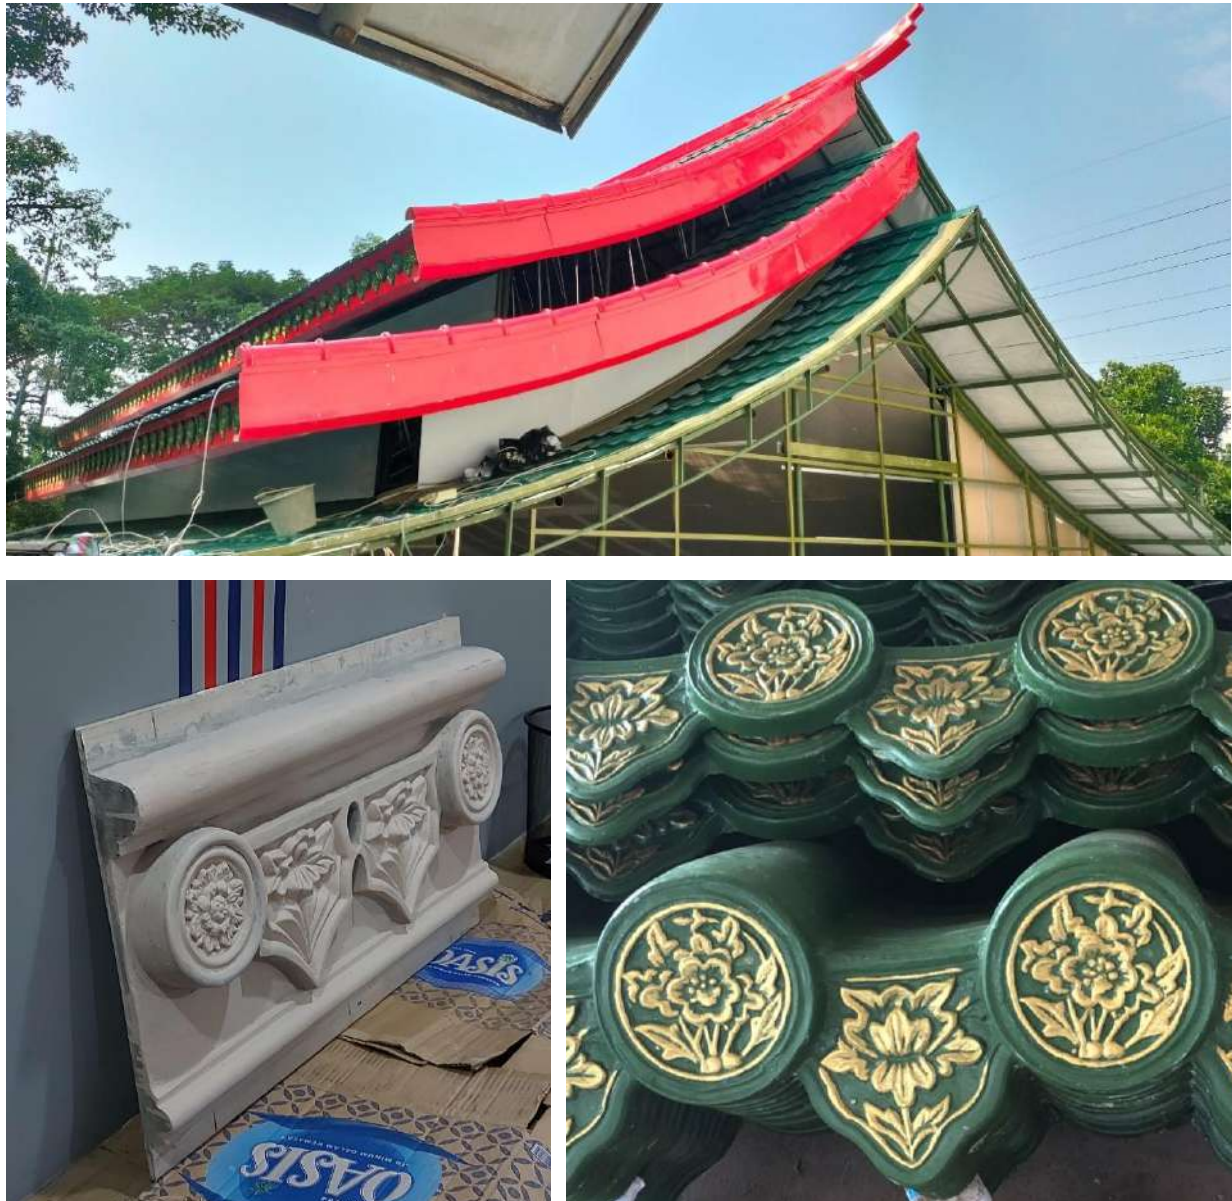
**Gambar 16.** Listplank dan Detail Ornamen Atap

Pekerjaan lisplank dan pemasangan ornamen atap dilakukan pada minggu kedua Juli 2024. Detail ornamen dan penggunaan warnanya telah sesuai dengan desain awal, termasuk penggunaan material listplank dan detail ornament dari *fiber glass* yang dicetak. Pada akhir minggu kedua Juli 2024, pemasangan link dan ornamen atap telah mencapai 100%.

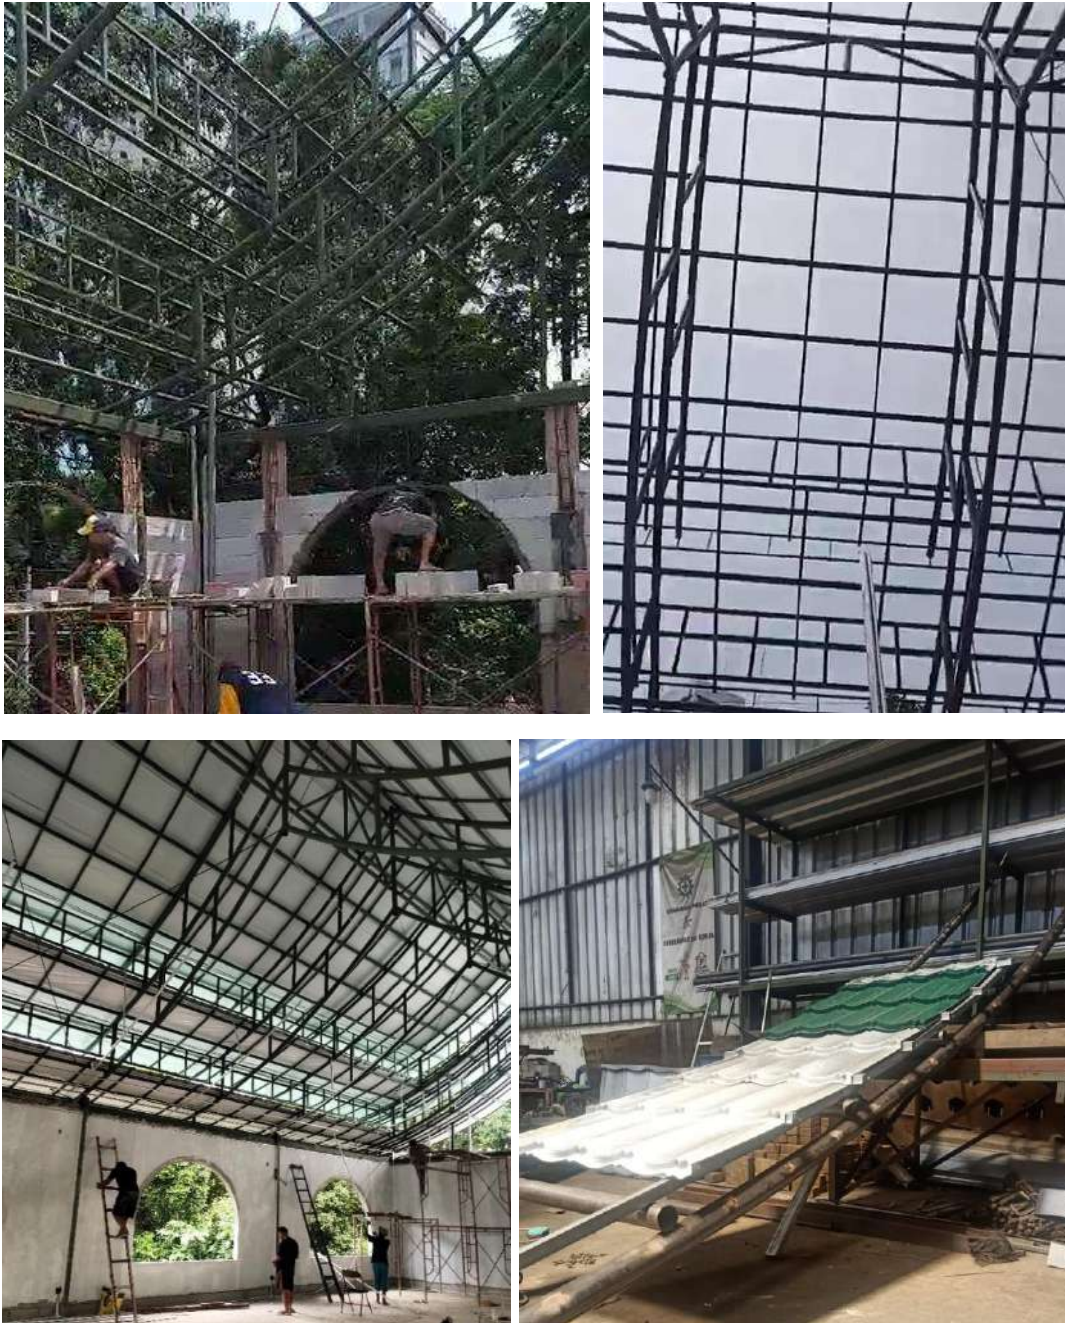
**Gambar 17.** Proses Pekerjaan Pemasangan Rangka Atap dan Penutup Atap Lantai II (1)

Proses pemasangan rangka atap telah dimulai pada minggu pertama Mei 2024 dan penutup atap pada minggu pertama Juni 2024. Rangka atap menggunakan bahan rangka CNP dan material penutup atap menggunakan material genteng metal.

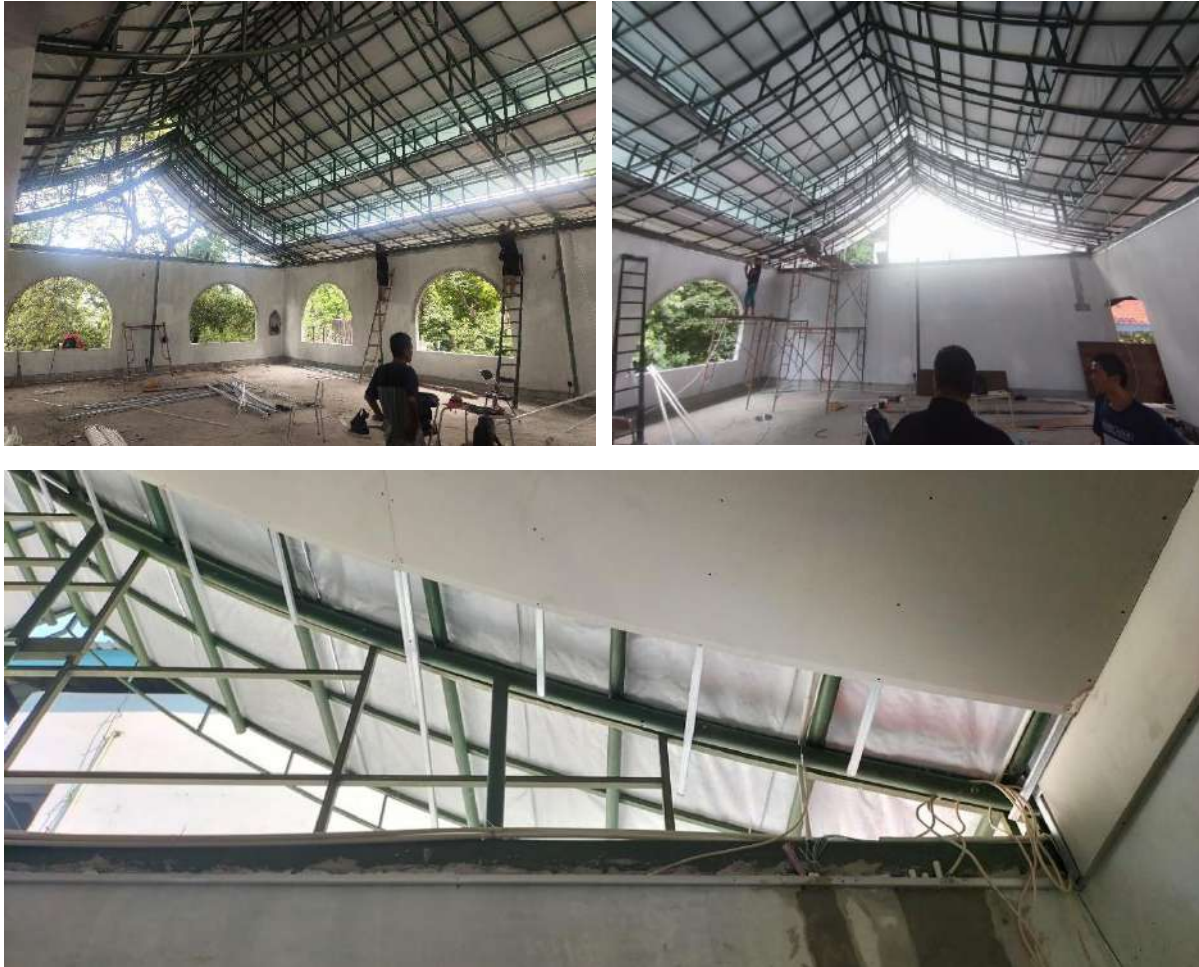
**Gambar 18.** Rangka Atap Lantai 2

Sampai minggu keempat Juli 2024, proses pekerjaan rangka atap secara keseluruhan telah mencapai 100% yang dilanjutkan dengan pemasangan detail ornamen pada atap yang telah dimulai pada minggu kedua Juli 2024.

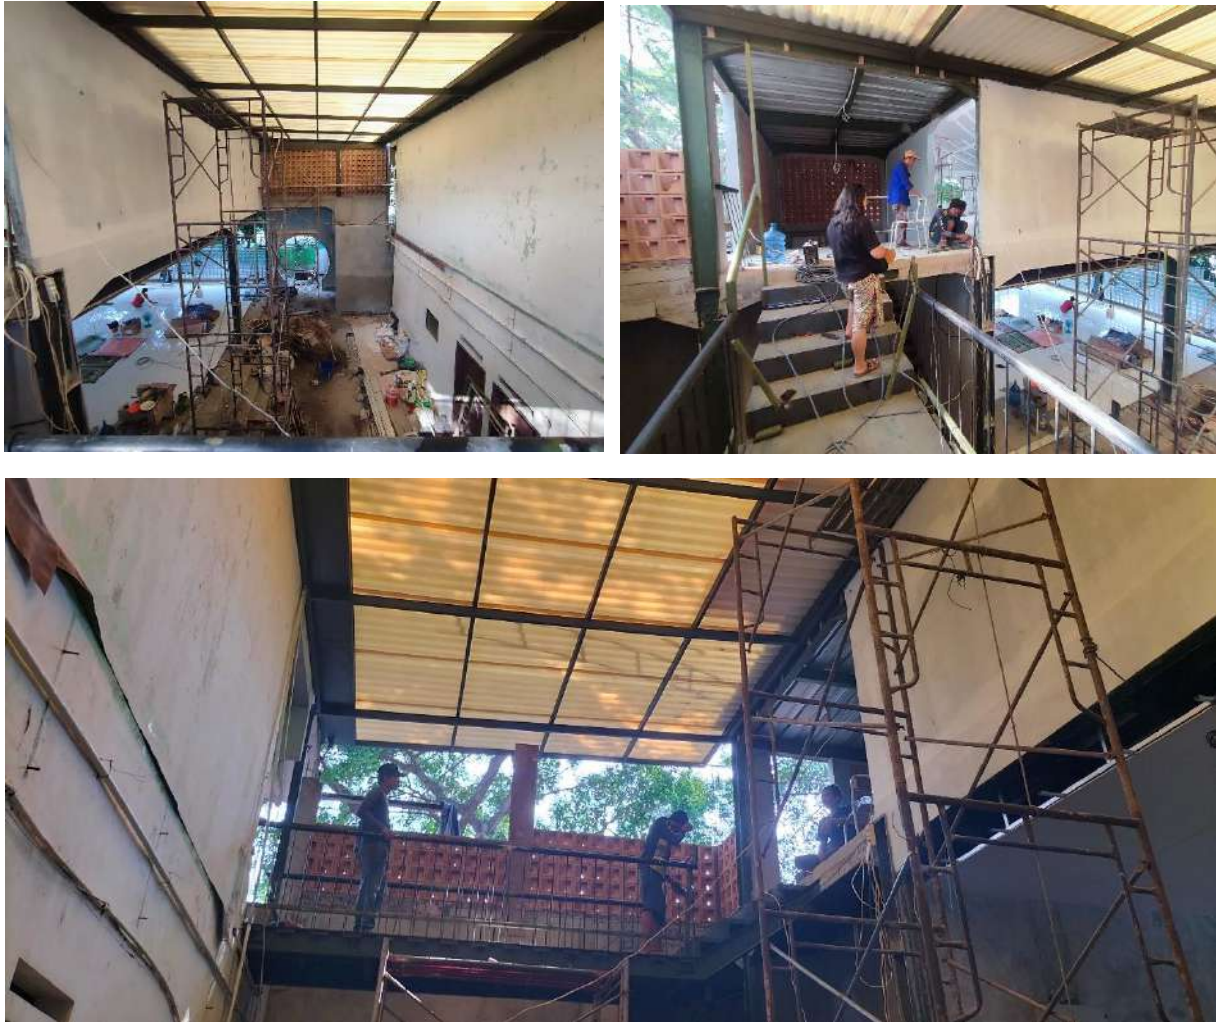
**Gambar 19.** Proses Pekerjaan Rangka dan Penutup Atap Penghubung Bangunan *Existing* dengan Masjid

Penghubung antara bangunan masjid dengan bangunan SMA 24 menggunakan rangka ... dan penutup atap menggunakan bahan *polycarbonat* yang dapat meneruskan cahaya matahari. Kemajuan proses pekerjaan ini sampai minggu kedua Juli 2024 telah mencapai 100% dengan penyelesaian dan perapian pekerjaan selanjutnya berhubungan dengan pekerjaan instalasi listrik.

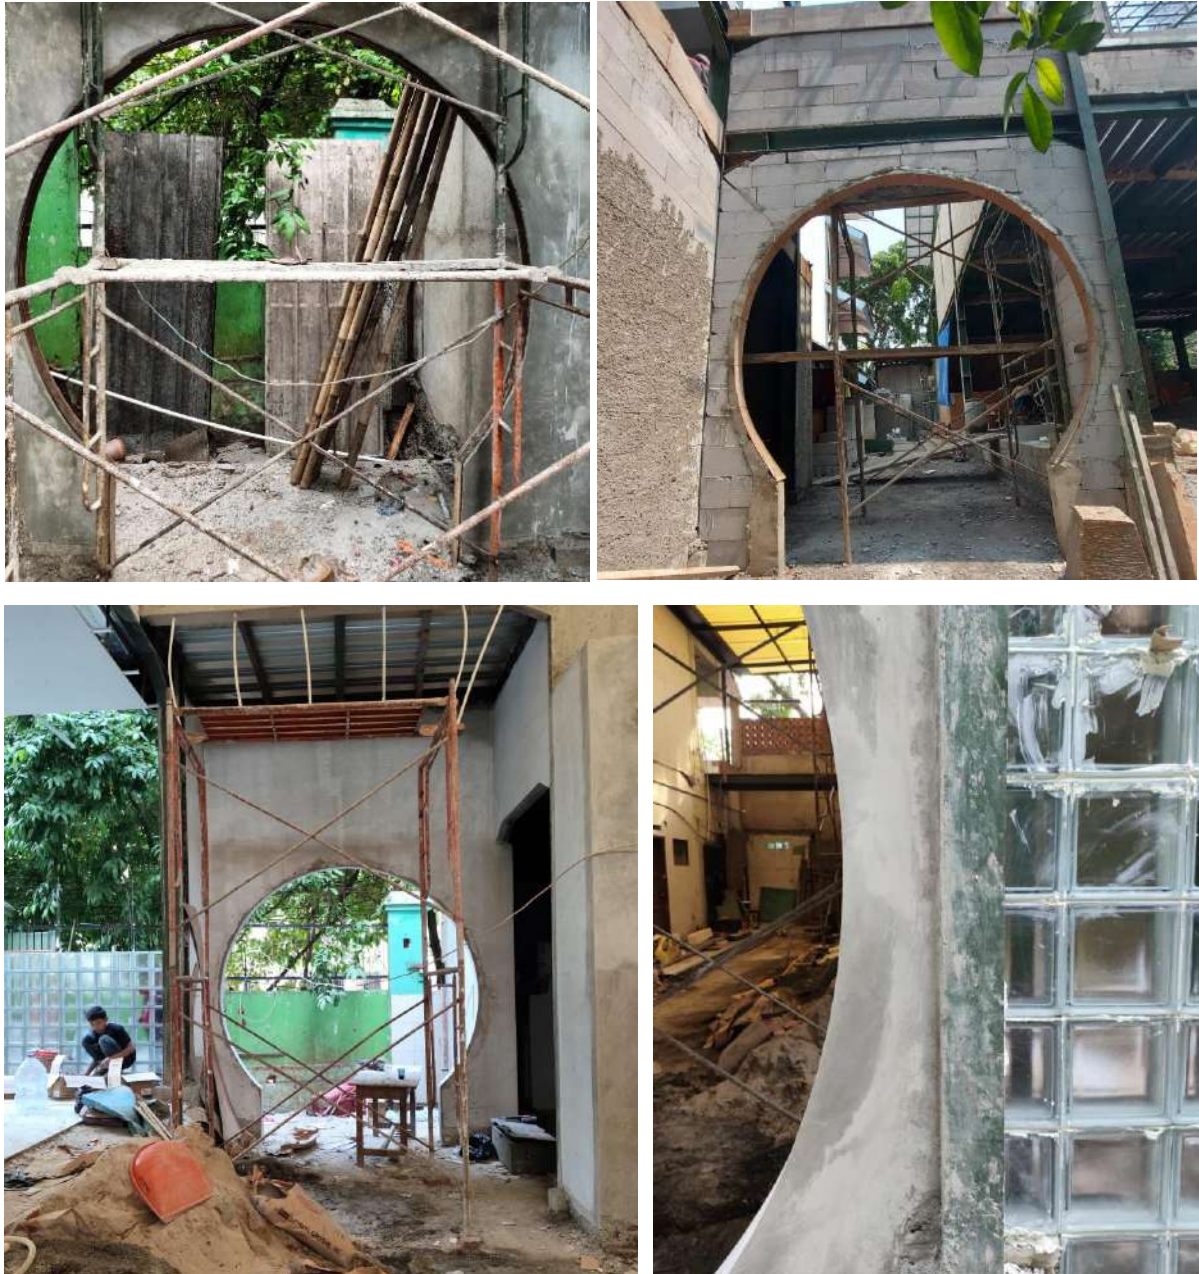
**Gambar 20.** Proses Pekerjaan Bukaan pada Lantai 1

Pekerjaan bukaan pada pintu dan jendela di lantai 1 meliputi bukaan pada jendela dan pintu baik interior maupun eksterior. Secara keseluruhan pekerjaan bukaan sudah mencapai 80%, dengan sisa pekerjaan pada pengecatan dan penambahan ornamen pada tepian bukaan.

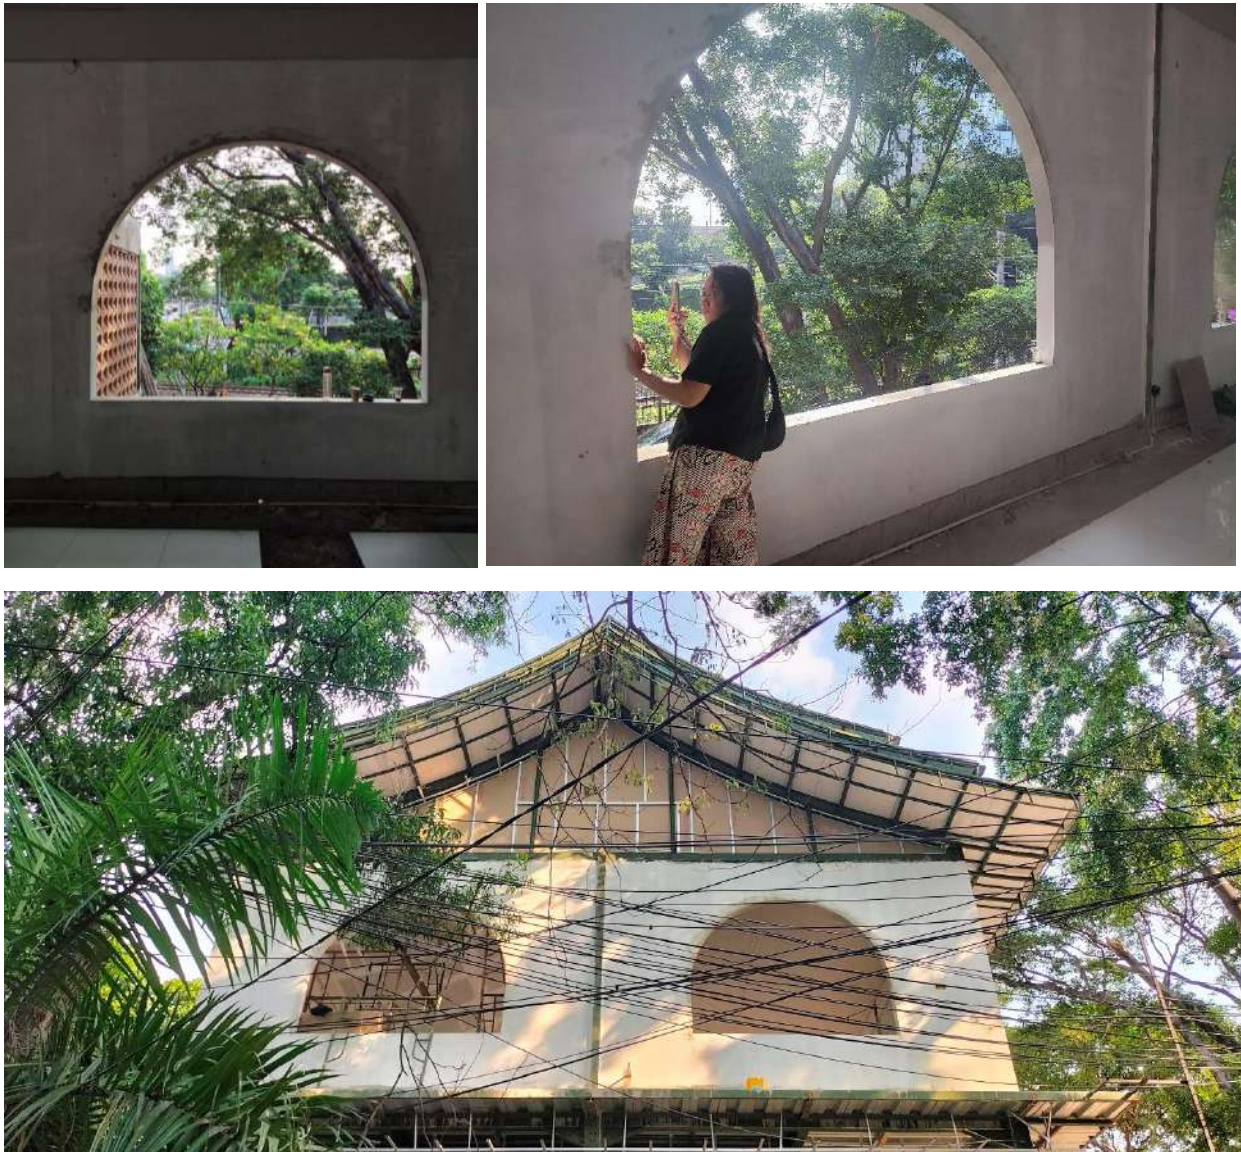
**Gambar 21.** Proses Pekerjaan Bukaan (Jendela) pada Lantai 1

Proses pekerjaan bukaan (jendela) pada Lantai 1 telah mencapai 70% sampai pada minggu kedua Juli 2024 dengan sisa pekerjaan pada pemasangan daun jendela dan kusen.

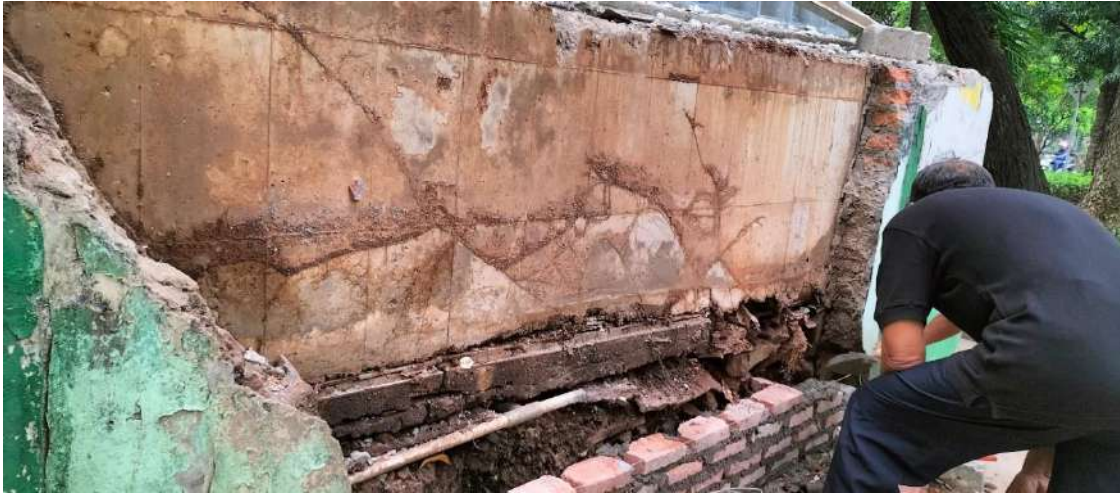
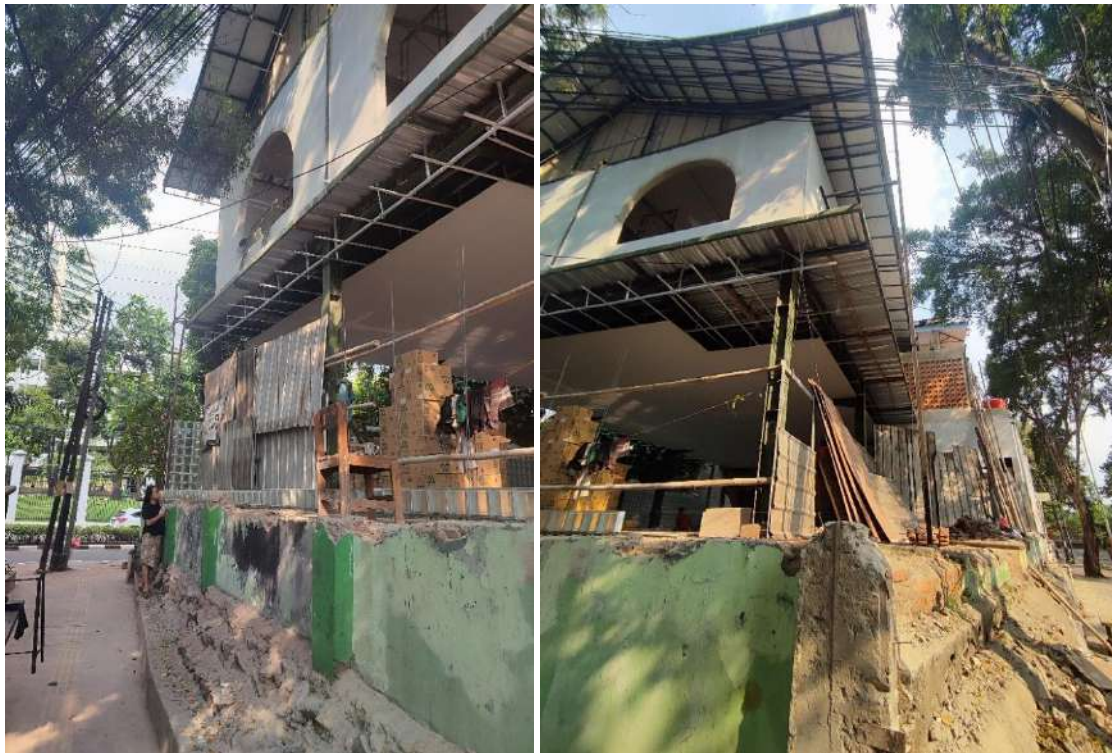
**Gambar 22.** Proses Pekerjaan Pemasangan Pagar Dinding Bata

Pekerjaan pemasangan pagar dinding bata dimulai pada bulan Juni 2024. Sebagian dinding bata menggunakan kondisi *existing* dengan penambahan pada material *glass box* di atas dinding bata. Proses pekerjaan perbaikan dinding bata *existing* masih mencapai sekitar 20% dari keseluruhan pekerjaan dan masih berfokus pada proses merapikan dinding bata *existing* dan persiapan *frame* pagar dinding bata dan sambungan dengan dinding *glass box* yang baru.

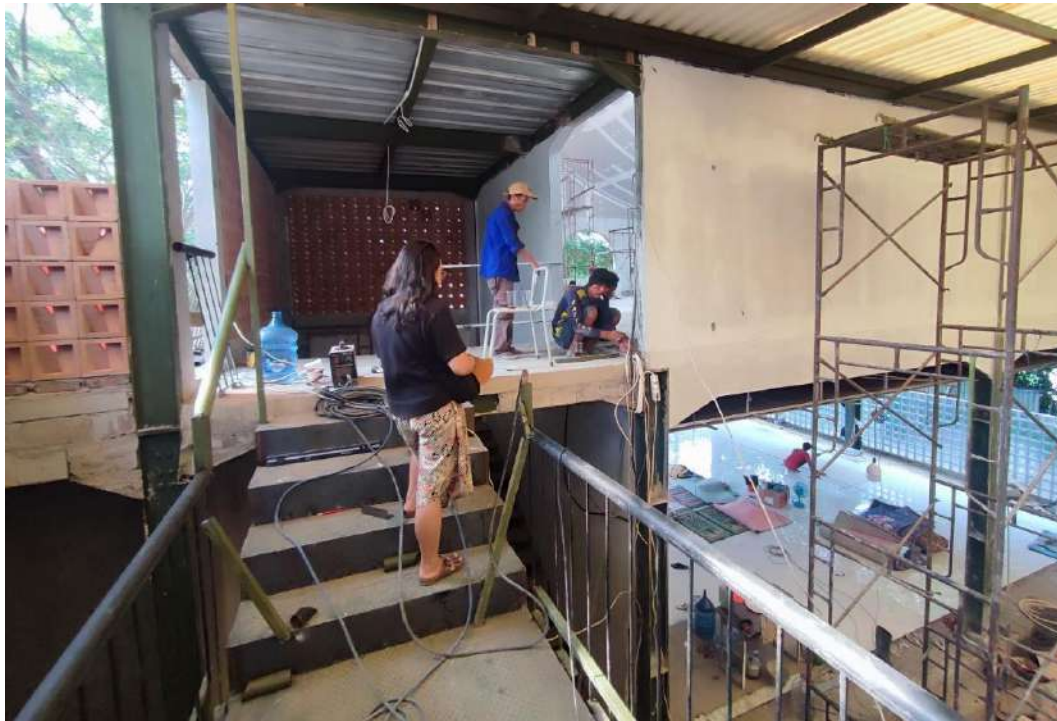
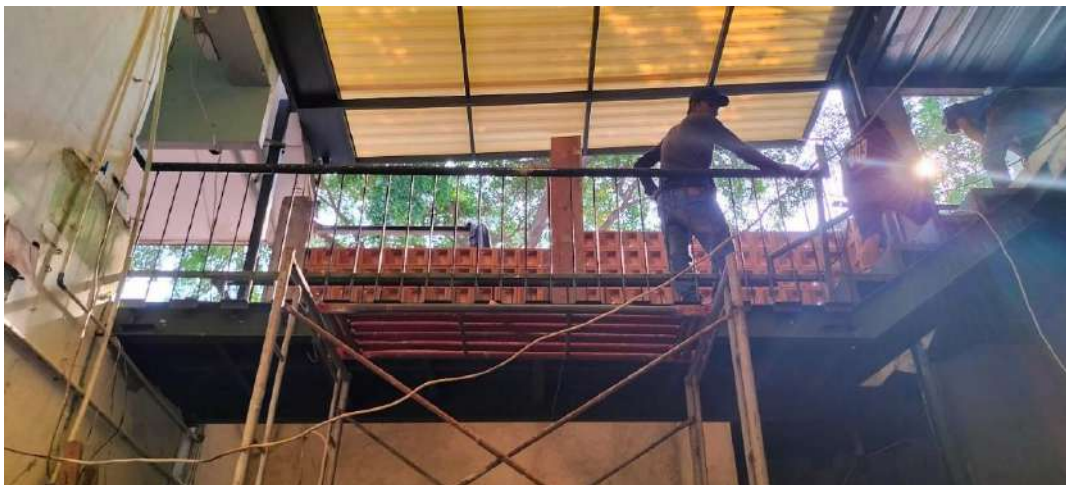
**Gambar 24.** Proses Pekerjaan Jembatan Penghubung Antara Bangunan Masjid dan SMA Negeri 24 (1)

Proses pekerjaan jembatan penghubung antara bangunan Masjid dan SMA Negeri 24 pada minggu kedua Juli 2024 telah sampai pada tahap penyelesaian pemasangan railing tangga yang mencapai 95%.

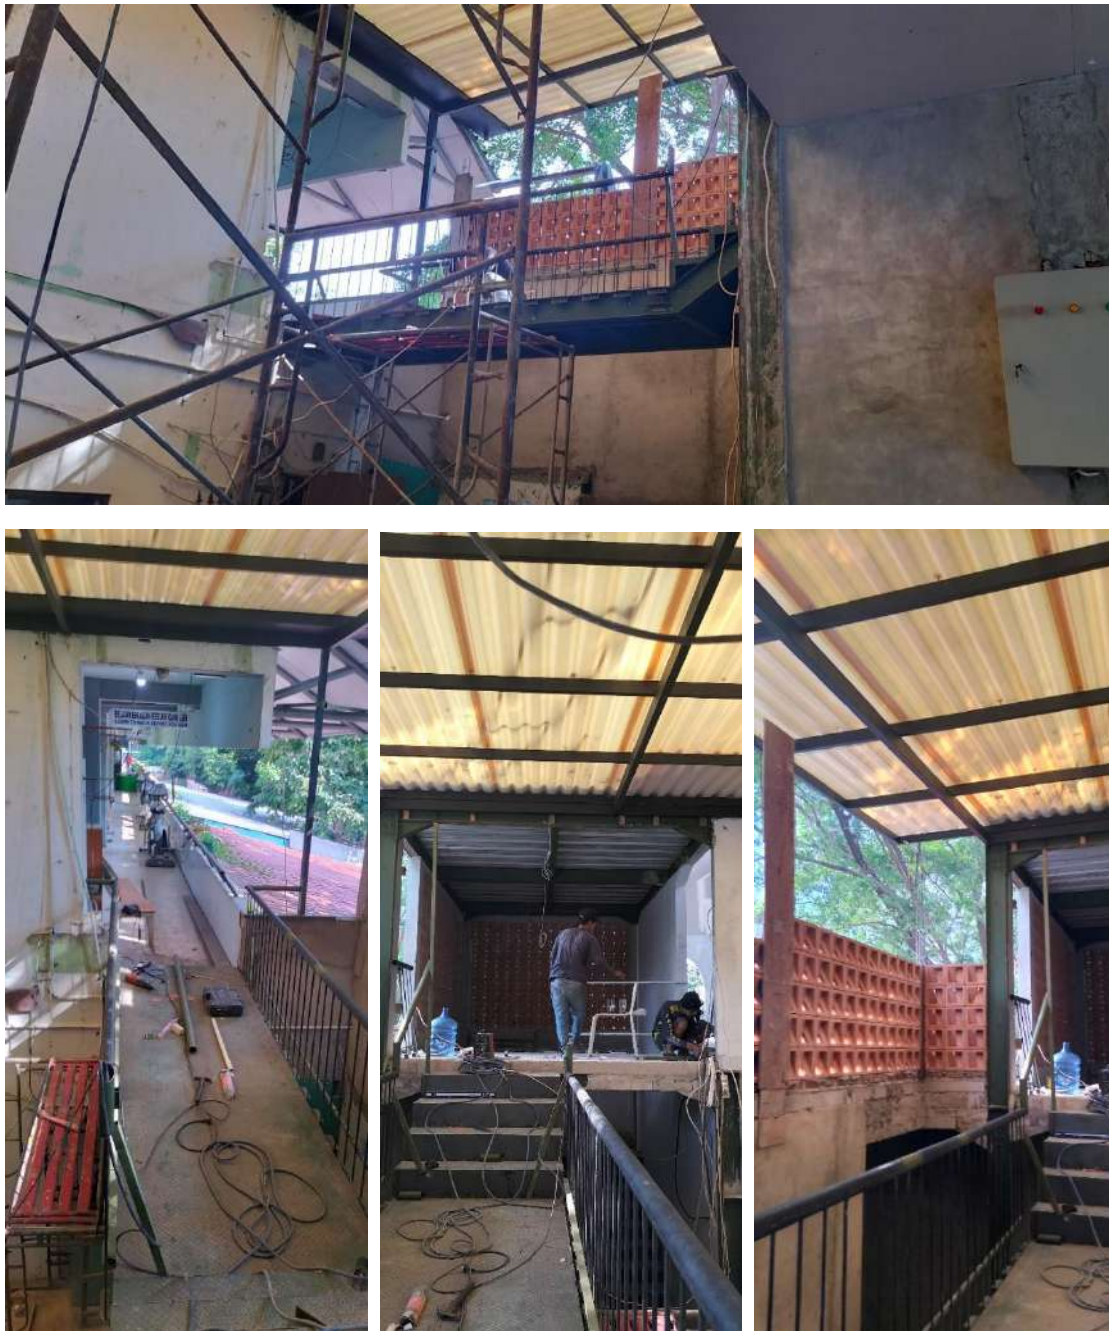
**Gambar 25.** Proses Pekerjaan Jembatan Penghubung Antara Bangunan Masjid dan SMA Negeri 24 (2)

Proses pekerjaan struktur dan komponen utama dari jembatan menggunakan material baja dan telah selesai sampai minggu kedua bulan Juli 2024. Pekerjaan ini akan dilanjutkan dengan pekerjaan *finishing* seperti pengecatan.
