## ***Review* Kemajuan Proses Pekerjaan Masjid At Taqwa/ Masjid Kaca Babah Alun, Jakarta Pusat**

Laporan ini dibuat sebagai *review* kemajuan proses pekerjaan Masjid At Taqwa/ Masjid Kaca Babah Alun, Jakarta Pusat yang didesain oleh Arsa *Design Lab*.

Arsa *Design Lab* sebagai mitra PkM merupakan arsitek pada proyek CSR (*Community Service Responsibility*). Laporan ini merupakan *review* kemajuan proses pekerjaan sebelum peresmian Masjid At Taqwa/ Masjid Babah Alun yang direncanakan pada 17 Agustus 2024.

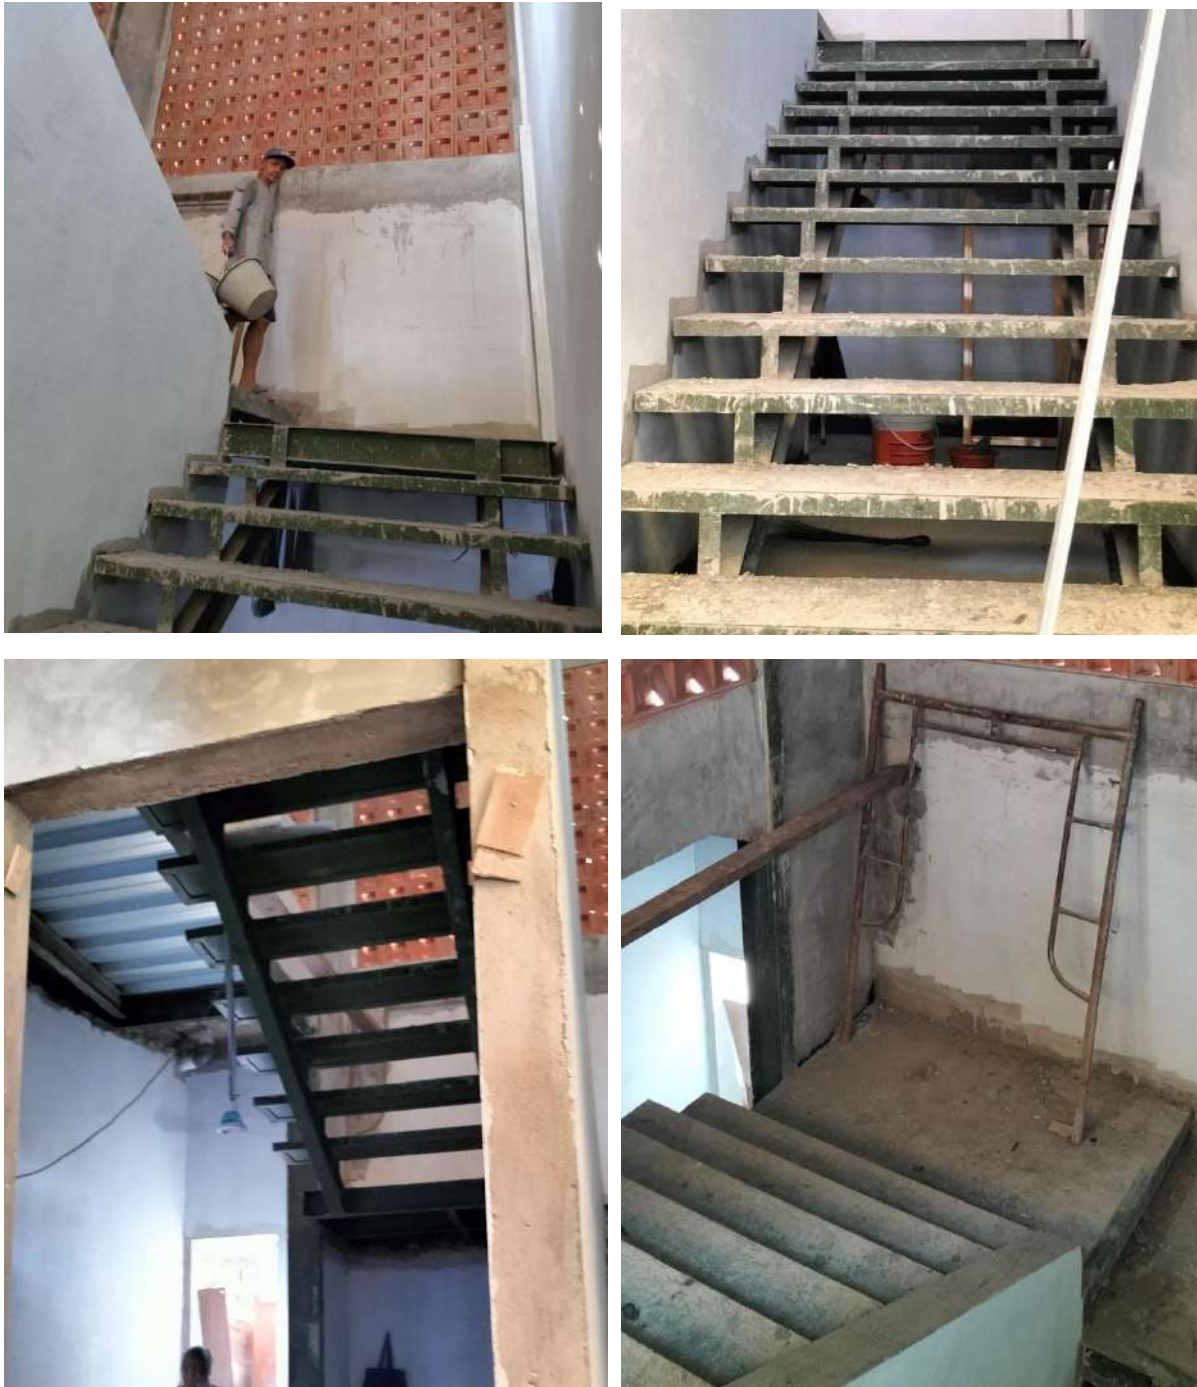
**Gambar 26.** Proses Pekerjaan Tangga

Pekerjaan struktur dan lantai tangga baja telah selesai 100% pada minggu kedua Juli 2024, yang kemudian akan dengan pekerjaan finishing berupa pengecatan dan pemasangan railing tangga.
