Judul : Penanggulangan Dinding Penahan Tanah Eksisting yang Membahayakan Rumah Penduduk di Sekitar SPBU-Rangkasbitung  
Mitra : PT Surya Wana Utama  
Periode : GANJIL/2022/20OKTOBER  
URL Repository : <https://journal.untar.ac.id/index.php/PSENAPENMAS/article/view/21111>

## PENANGGULANGAN DINDING PENAHAN TANAH EKSISTING YANG MEMBAHAYAKAN RUMAH PENDUDUK DI SEKITAR SPBU- RANGKASBITUNG

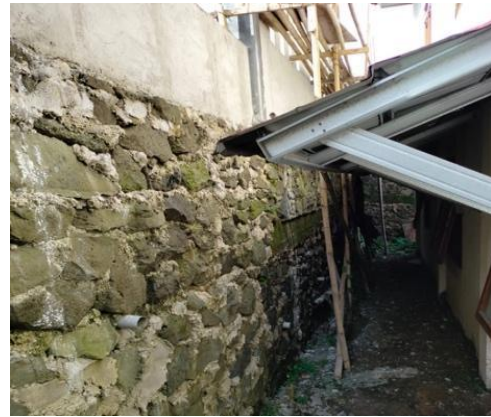
Gambar 3. Tampak depan lokasi proyek PKM pada sisi kanan

Lokasi pengabdian berada di jalan Siliwangi, Rangkasbitung, Banten, seperti terlihat pada Gambar 1. Gambar 2 memperlihatkan denah lokasi dinding penahan tanah eksisting yang sudah dibangun dengan ketinggian sekitar 6 – 8 meter. Gambar 3. memperlihatkan jarak dinding penahan tanah terhadap rumah-rumah penduduk yang cukup membahayakan bila terjadi kelongsoran.

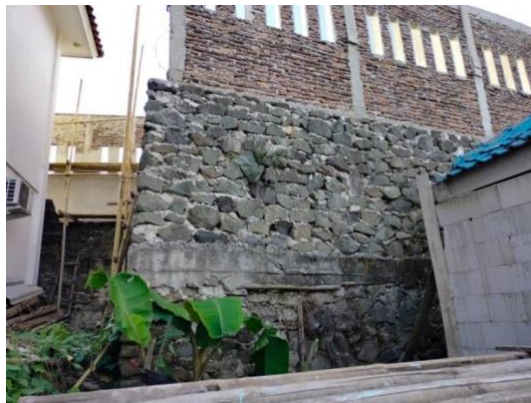
Perbedaan ketinggian kontur antara tanah asli dengan permukaan jalan cukup tinggi, sehingga dapat membahayakan masyarakat sekitar. Dinding penahan tanah eksisting yang ada dibuat dari batu kali/belah tanpa perkuatan. Setelah dinding penahan tanah dibangun, dilakukan pengurugan dengan tanah urug yang kualitasnya kurang bagus. Pada saat terjadi hujan ada beberapa titik yang mengalami kegagalan.

Pada Gambar 4. dan 5 perhatikan ketinggian dinding penahan tanah yang dilihat dari sisi luar dan sisi dalam lahan. Saat dilakukan survey ke lokasi, sudah dilakukan pengurugan dan kualitas pembangunan dinding juga kurang memadai.

Gambar 4. Dinding penahan tanah yang sudah dibangun di sisi kanan lahan dilihat dari sisi luar

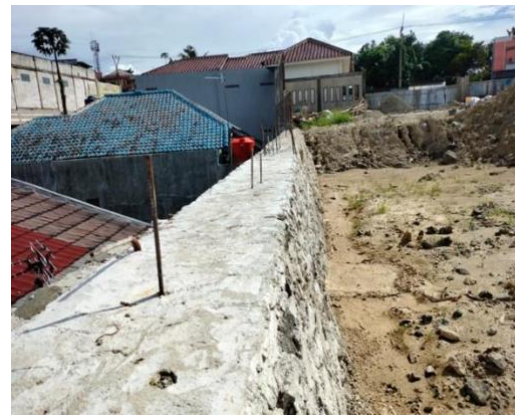
Gambar 5. Dinding penahan tanah yang sudah dibangun pada sesi 4 dilihat dari dalam lahan

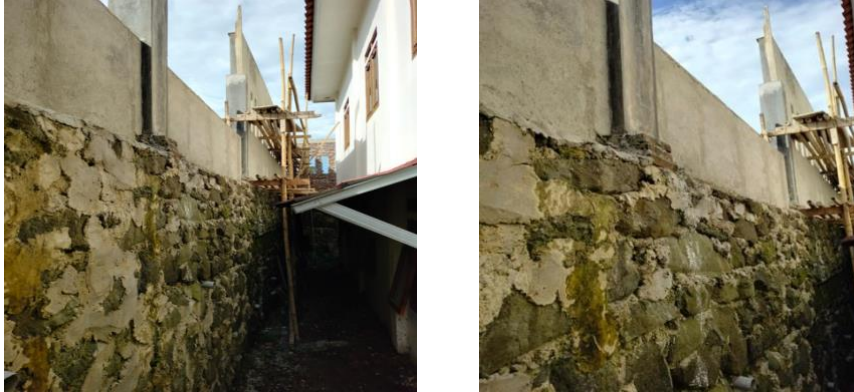
Data mitra berupa foto-foto kondisi dinding penahan tanah eksisting yang ada di sisi sebelah kanan yaitu pada sesi 4. Seperti pada Gambar 7.

Gambar 7. Kondisi dinding eksisting yang rapat dengan rumah masyarakat di sisi 4  
**Analisis Kegiatan**

1. Dinding penahan tanah terbuat dari batu kali,
2. Dinding penahan tanah ada yang mencapai ketinggian kurang lebih 8 meter,
3. Batu kali yang digunakan berbentuk roundit,
4. Pengerjaan kurang rapi,
5. Ada kemungkinan dinding penahan tidak duduk pada tanah padat,
6. Sisi luar dinding merupakan lahan dan rumah penduduk,
7. Rongga dalam pasangan batu tidak terisi penuh. Bahan adukan beton/mortar ada yang tidak mencapai tebal antara 2-5 cm,
8. Tanah urug yang digunakan kurang bagus.

1. Dinding sudah dibangun dan bila dirobohkan akan memakan biaya yang tinggi.
2. Sisi luar dinding tidak memungkinkan dilakukan perkuatan karena merupakan tanah masyarakat, sehingga perkuatan akan dilakukan di sisi dalam.
3. Dinding penahan tanah terlalu tinggi untuk bahan batu kali.

Dari hasil survei dan kendala yang ada serta bahaya yang dapat ditimbulkan dari dinding penahan tanah eksisting pada sisi 4, maka solusi yang diambil bahwa dinding penahan tanah sisi 4 harus disusun ulang dengan melakukan perkuatan. Perkuatan hanya dapat dilakukan untuk sisi sebelah dalam karena sisi luar merupakan tanah warga. Gambar rencana yang diberikan untuk perbaikan dinding penahan tanah seperti pada Gambar 8. Sampai dengan Gambar 11. dengan ketinggian dinding rencana 8m. Perkuatan dinding penahan tanah dengan dipasang 2 buah tiang bor di bawah dinding dengan diameter 300mm, panjang 6.00m sampai ke tanah keras. Tulangan tiang bor dipasang sampai kedalaman 3.00m dengan diameter tulangan 10 mm sebanyak 8 buah dan tulangan spiral diameter 8mm dengan jarak 150mm. Di atas tiang dipasang *sloof* dengan ukuran 300 x 300 mm dengan tulangan diameter 10 mm jarak 150 mm dan *pilecap* dengan ukuran 300 x 1500 x 300 mm dengan tulangan diameter 10 mm jarak 150 mm dan sengkang dengan tulangan diameter 10 mm jarak 150m.

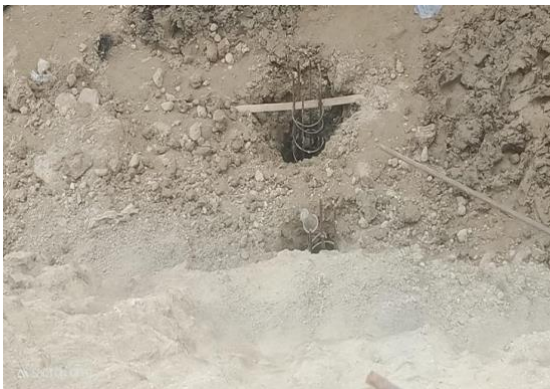
Gambar 12. Pembuatan Tiang Bor

Saat dilakukan beberapa kali survei terlihat kondisi di lapangan sedang dilakukan persiapan lahan, antara lain pembongkaran dinding batu kali lama dan dilakukan pembuatan lubang untuk tiang bor sebagai perkuatan seperti terlihat pada Gambar 12. Pada Gambar 13. Memperlihatkan pemasangan sloof dan *pilecap*, Gambar 14. Memperlihatkan pemasangan tulangan *sloof* dan *pilecap*. Setelah dilakukan perkuatan dinding penahan tanah dipasang di atas sloof dan *pilecap* dengan ketentuan batu kali harus di belah dan rongga dalam pasangan batu harus terisi penuh. Bahan adukan beton/mortar harus mencapai tebal antara 2 - 5 cm. Pengurugan tanah harus pelapisan dan dipadatkan, hasil pemadatan dan pengurugan seperti pada Gambar 14. dan 15.

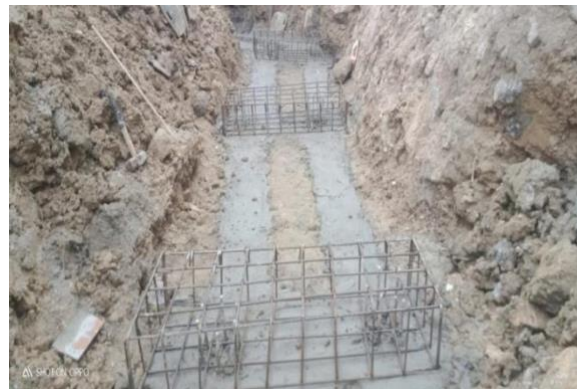
Gambar 13. *Sloof* dan *Pilecap*

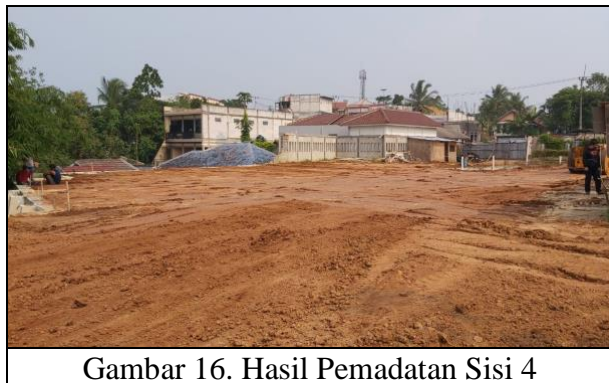
Pada Gambar 15. terlihat pemadatan sedang dilakukan dan Gambar 16. Terlihat hasil pemadatan pada sisi 4.

Gambar 16. Hasil Pemadatan Sisi 4
