Judul : PENGAWASAN KONSERVASI BANGUNAN PENGHUBUNG ANTARA BANGUNAN INTI DAN BANGUNAN SAYAP CANDRA NAYA  
Mitra : pt. Modernland Realty tbk  
Periode : 17 Juli 2023  
URL Repository : -

**LAPORAN AKHIR  
PENGABDIAN KEPADA MASYARAKAT YANG DIAJUKAN  
KE LEMBAGA PENELITIAN DAN PENGABDIAN KEPADA MASYARAKAT**

**PENGAWASAN KONSERVASI BANGUNAN PENGHUBUNG ANTARA BANGUNAN INTI  
DAN BANGUNAN SAYAP CANDRA NAYA**

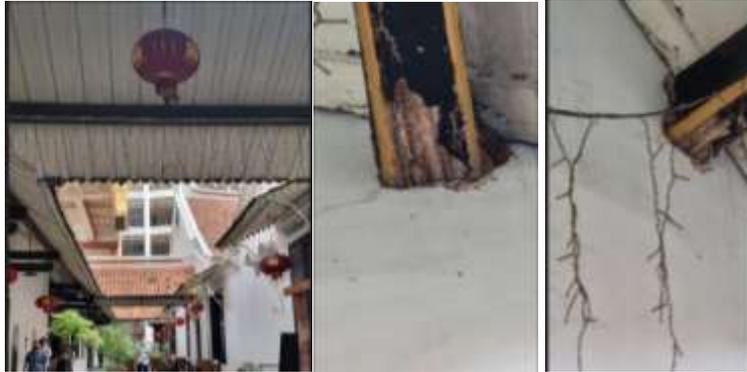
Adapun saat ini yang ditangani adalah bangunan penghubung antara bangunan inti dan bangunan sayap Candra Naya. Hal ini disebabkan karena bangunan penghubung tersebut sambungan ke dinding sudah ada kelonggaran dan kerusakan serta plafond lengkungnya sudah banyak mengalami kerusakan. Oleh sebab itu setelah diadakan diskusi dengan Mitra diputuskan tahap pertama yang dilakukan penanganan adalah ke enam bangunan penghubung tersebut. Penanganan tersebut dimulai dengan pengecekan kerusakan material, penurunan material yang rusak, penanganan material, pemasangan kembali, pengecatan anti rayap, pengecatan seperti semula sehingga bangunan terlihat baik tetapi tidak ada perubahan dari aslinya.

**Gambar 2. Bangunan Penghubung dengan jenis kerusakannya**  
(Sumber: Foto Pribadi, 2023)

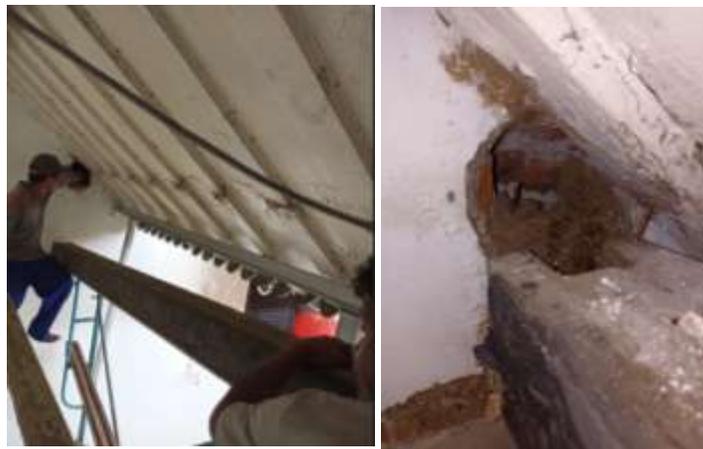
**Gambar 3. Contoh Proses Pembongkaran untuk Dilakukan Kajian dalam Proses Penanganan**  
(Sumber: Foto Pribadi, 2023)

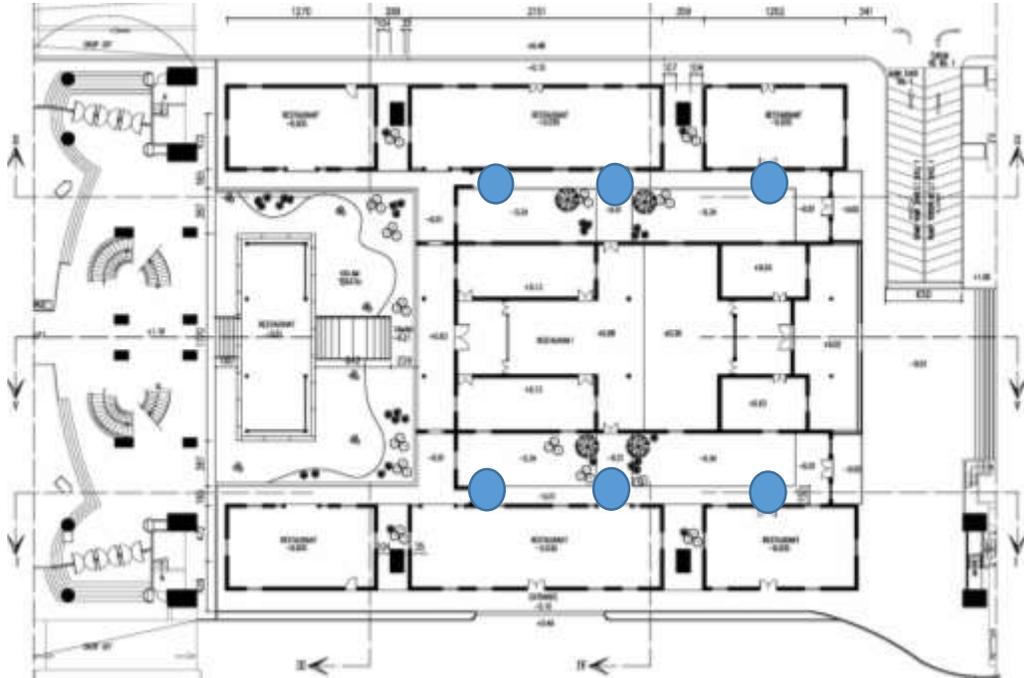
Penghubung antara bangunan inti dan bangunan sayap berjumlah 6 buah. Masing-masing penghubung mempunyai tingkat kerusakan dan tingkat kesulitan dalam penanganan yang berbeda beda. Oleh sebab itu dalam pelaksanaannya proses mengerjakannya harus dilakukan satu persatu dengan urutan sebagai berikut:

**Gambar 4. Gambar Letak Bangunan Penghubung**  
**Sumber: Dokumentasi pribadi 2023**

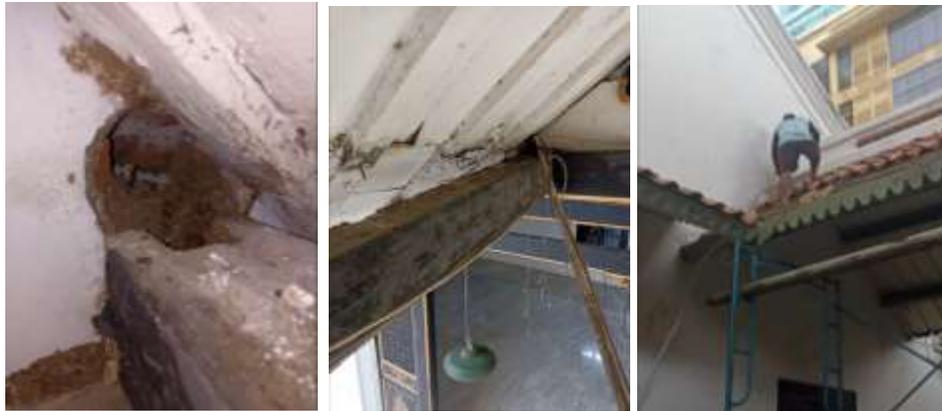
Pada saat pembongkaran ternyata balok yang masuk ke dalam dinding bangunan inti telah mengalami kerusakan yang parah, sehingga perlu diganti dengan menyambung balok yang baru. Kondisi kerusakan berbeda beda satu sama lain dari ke enam bangunan penghubung sehingga satu persatubangunan penghubung harus didata kerusakannya. Setelah pendataan selesai diadakan pengecekan simpanan kayu yang berada di gudang. Apakah ada stok kayu sesuai yang dibutuhkan. Setelah dinyatakan barangnya ada barulah diadakan perbaikan terhadap masing masing kerusakan.

**Gambar 5. Gambar Kerusakan kayu dan genteng pada Bangunan Penghubung 1**  
**Sumber: Dokumentasi pribadi 2023**

1. Penurunan genteng setelah sampai di bawah mulai dicek apakah ada yang pecah, atau rusak rambut. Yang rusak diganti sedangkan yang masih baik hanya dibersihkan dengan dicuci dan disikat pakai sikat kawat.
2. Penurunan balok yang rusak. Kerusakan dipotong disambung dengan kayu yang setara kualitasnya
3. Penurunan plafond yang materialnya dari kayu tipis dilengkungkan, yang rusak langsung diganti.
4. Setelah proses perbaikan selesai dikembalikan ketempat semula.
5. Genteng mulai dipasang kembali
6. Elemen kayu mulai diberi anti rayap dan dicat.
7. Perbaikan selesai mulai daripenghubung 1 sampai dengan 6.

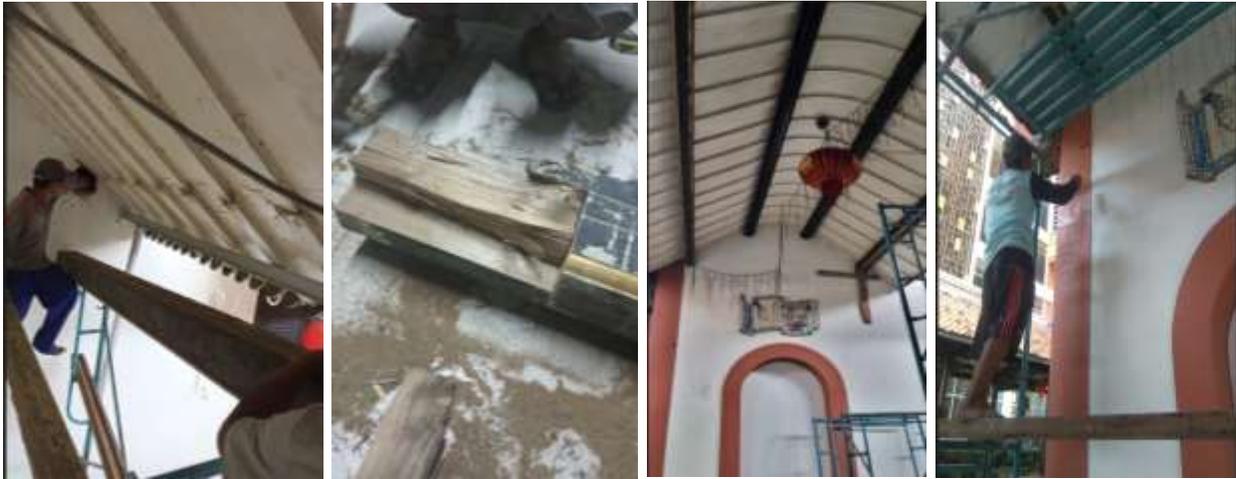
**Gambar 6. Proses Penurunan, penyambungan, pemasangan kembali, diberi anti rayap dan pengecatan**  
**Sumber: Dokumentasi pribadi 2023**

Setelah terjadi proses penanganan kerusakan terhadap setiap elemen yang rusak dan perlu diganti selesai maka elemen tersebut dinaikkan kembali sesuai dengan perletakan semula. Kemudian mulai diberi anti rayap, ampelas cat-cat yang masih menempel. Setelah selesai semuanya baru diadakan pengecatan sesuai dengan warna semula.

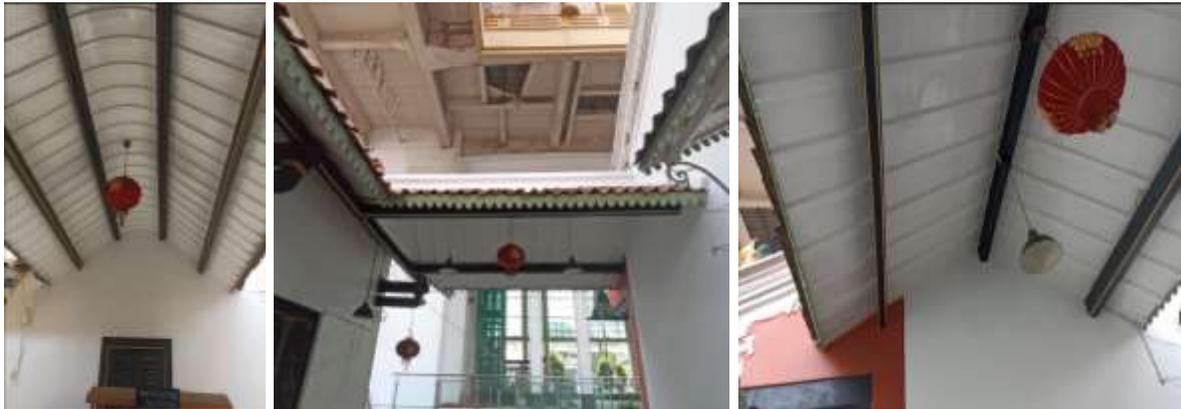
**Gambar 7. Pemasangan kembali dan pengecatan telah selesai**  
**Sumber: Dokumentasi pribadi 2023**

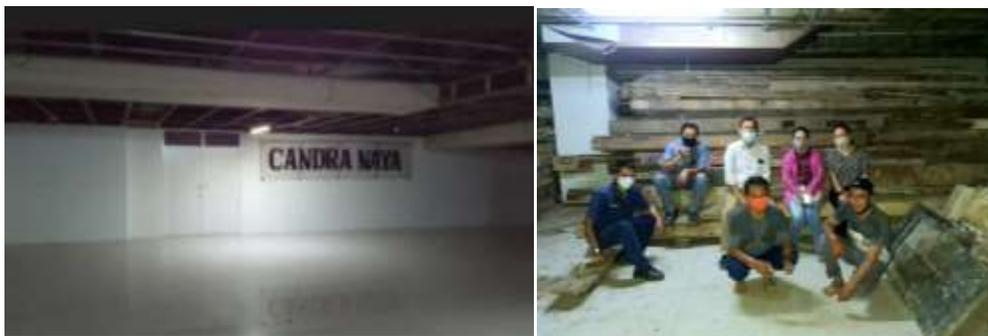
**Gambar 8. Foto Gudang Penumpukan Kayu Lama Sisa Pembongkaran Bangunan 2 lantai**  
**Bagian Belakang Candra Naya**  
**Sumber: Dokumentasi pribadi 2023**

Dalam proses perbaikan bangunan penghubung antara bangunan inti dan penghubung tidak banyak masalah yang terjadi. Hal ini disebabkan karena kayu yang setara kualitasnya telah tersedia di gudang jadi tidak perlu mencari di pasaran. Tukang-tukang yang menangani adalah tukang-tukang yang menangani bangunan Candra Naya pada awal bangunan tersebut di preservasi dan direkonstruksi sehingga sudah menjiwai dalam proses pelaksanaannya. Diharapkan bangunan tersebut dapat menjadi contoh bangunan Cagar Budaya yang terawat dengan baik dan benar sesuai Undang-undang nomor 11 tahun 2010 tentang cagar budaya.

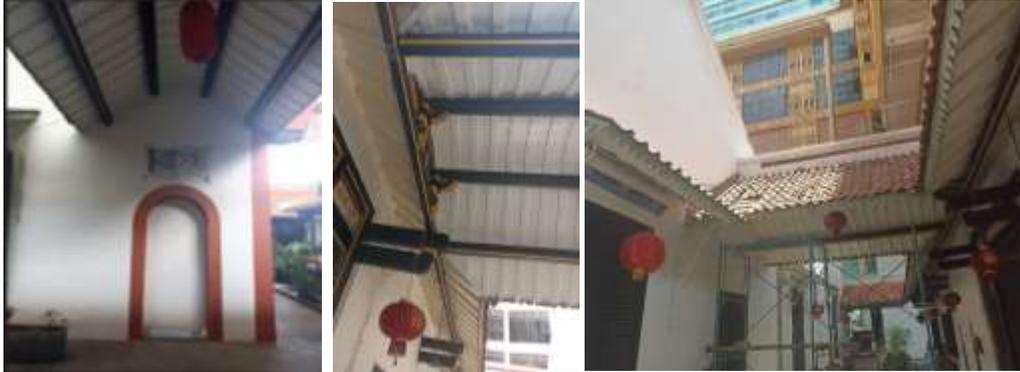
Proses preservasi ini didampingi oleh seorang Ahli Cagar Budaya sehingga dalam keseluruhan proses mengikuti tatanan yang tertera dalam Undang-undang nomor 11 tahun 2010. Ketika proses pekerjaan selesai hasil sesuai dengan yang diharapkan yaitu persis sama dengan bangunan aslinya.

**Gambar 10. Hasil Akhir Pekerjaan Sesuai  
dengan Peraturan Undang-undang nomor 11 tahun 2010  
(Sumber: Foto Pribadi, 2022)**
