**LAPORAN AKHIR
PENGABDIAN KEPADA MASYARAKAT YANG DIAJUKAN
KE LEMBAGA PENELITIAN DAN PENGABDIAN KEPADA MASYARAKAT**

**IDENTIFIKASI KERUSAKAN BANGUNAN INTI CANDRANAYA
PASCA PEMUGARAN TAHUN 2014**

DATA KERUSAKAN BANGUNAN INTI CANDRANAYA

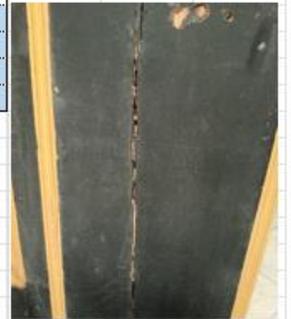
No.	ITEM	KERUSAKAN	RENCANA PERBAIKAN	BAHAN YANG DIBUTUHKAN
2	FOYER			
A	PLAFON	Dempulan sambungan plafon banyak yang retak, nglotok diatas plafon terdapat banyak kotoran/sampah/puing	Kupas dempulan, pendempulan ulang pengecatan ulang, pembersihan area diatas plafon	compound 4sak, kain kasa 4roll, lem fox putih 8kg, cat plafon 10kg, thiner 2gin, karung 5pcs sapu 2pcs, pengki 2pcs, plastik cor 1roll
B	DINDING	Plasteran dinding ada yang mengalami pengeroposan, cat dinding berjamur, nglotok dan kotor	Kupas dinding yang kropos, plaster dan aci ulang dinding, kupas cat yang berjamur, pengecatan ulang	pasir 1m ³ , semen 3sak, cat dasar 3gin, cat dinding 4gin
C	PINTU UTAMA	Dempulan sambungan papan pintu mengalami keretakan, cat pintu sudah kusam/kotor	pendempulan ulang sambungan papan pintu, pengecatan ulang	Dempul sanpolac 1gin, kape scrap besi 4set, cat hitam 6kg, thiner 1gin, cat gold 3btl
D	SEKAT PAPAN	Dempulan sambungan papan retak dan nglotok, cat pudar, tiang balokan mulai dimakan rayap	pendempulan ulang sambungan papan, penyemprotan anti rayap, pengecatan ulang	Dempul sanpolac 1gin, cat hitam 6kg, thiner 1gin, cat gold 5btl, anti rayap 5btl

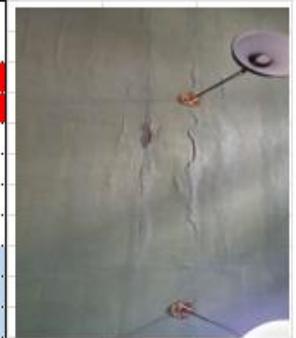
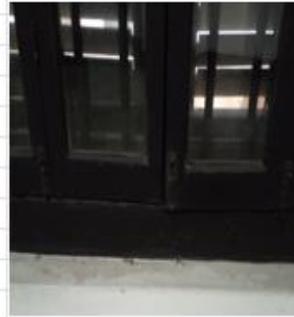
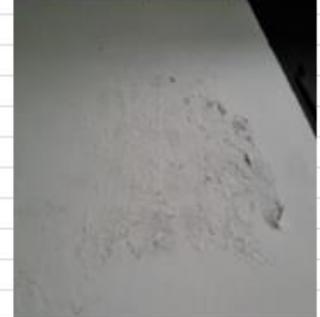
No.	ITEM	KERUSAKAN	RENCANA PERBAIKAN	BAHAN YANG DIBUTUHKAN
3	KAMAR DEPAN (UTARA)			
A	PLAFON	Dempulan sambungan plafon banyak yang retak, nglotok diatas plafon terdapat banyak kotoran/sampah/puing	Kupas dempulan, pendempulan ulang pengecatan ulang, pembersihan area diatas plafon	compound 4sak, kain kasa 4roll, lem fox putih 8kg, cat plafon 10kg, thiner 2gln, karung 5pcs sapu 2pcs, pengki 2pcs, plastik cor 1roll
B	DINDING	Plasteran dinding ada yang mengalami pengeroposan, cat dinding berjamur, nglotok dan kotor	Kupas dinding yang kropos, plaster dan aci ulang dinding, kupas cat yang berjamur, pengecatan ulang	pasir 1m ³ , semen 3sak, cat dasar 3gln, cat dinding 4gln
C	PINTU	Daun pintu ada yang bolong, cat sudah kusam/pudar	Pendempulan daun pintu yang bolong, pengecatan ulang	dempul sanpolac 1kg, cat hitam 4kg, thiner 1gln, cat gold 2bti
D	JENDELA	Engsel/pengait krepyak jendela ada yang lepas, kusen jendela ada yang kropos/dimakan rayap, list kaca jendela banyak yang lepas/tidak ada, tahanan slot jendela tidak ada, cat sudah pudar/kusam	perbaikan engsel jendela krepyak, pendempulan kusen yang kropos, penyemprotan anti rayap, pasang list kaca, pasang tahanan slot jendela, pengecatan ulang	dempul sanpolac 1kg, anti rayap 2bti, list kaca 10btg, paku 2cm 1kg, cat hitam 7kg, thiner 1gln cat gold 2bti, tahanan slot jendela 8pcs

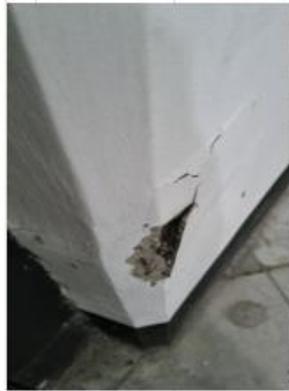
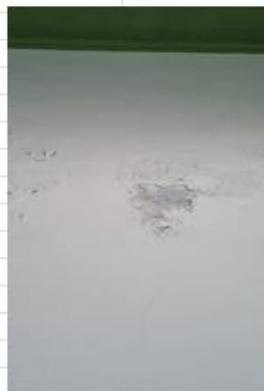
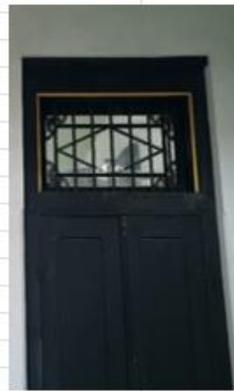
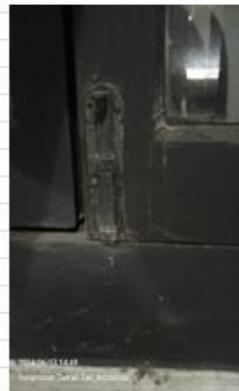
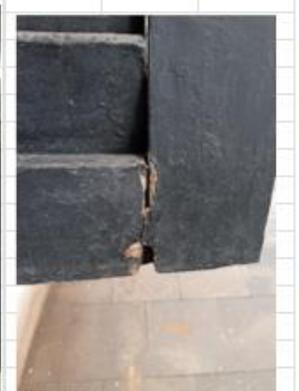
No.	ITEM	KERUSAKAN	RENCANA PERBAIKAN	BAHAN YANG DIBUTUHKAN
4	KAMAR DEPAN (SELATAN)			
A	PLAFON	Dempulan sambungan plafon banyak yang retak, nglotok diatas plafon terdapat banyak kotoran/sampah/puing	Kupas dempulan, pendempulan ulang pengecatan ulang, pembersihan area diatas plafon	compound 4sak, kain kasa 4roll, lem fox putih 8kg, cat plafon 10kg, thiner 2gln, karung 5pcs sapu 2pcs, pengki 2pcs, plastik cor 1roll
B	DINDING	Plasteran dinding ada yang mengalami pengerosan, cat dinding berjamur, nglotok dan kotor	Kupas dinding yang kropos, plaster dan aci ulang dinding, kupas cat yang berjamur, pengecatan ulang	pasir 1m ³ , semen 3sak, cat dasar 3gln, cat dinding 4gln
C	PINTU	cat sudah pudar/kusam	pengecatan ulang	cat hitam 4kg, thiner 1gln, cat gold 2btl
D	JENDELA	Engsel/pengait krepyak jendela ada yang lepas, list kaca jendela banyak yang lepas/tidak ada, kunci slot jendela tidak ada, cat sudah pudar/kusam	perbaiki engsel jendela krepyak, pendempulan kusen yang kropos, penyemprotan anti rayap, pasang list kaca, pasang tahanan slot jendela, pengecatan ulang	dempul sanpolac 1kg, anti rayap 2btl, list kaca 10btg, paku 2cm 1kg, cat hitam 7kg, thiner 1gln, cat gold 2btl, tahanan slot jendela 8pcs

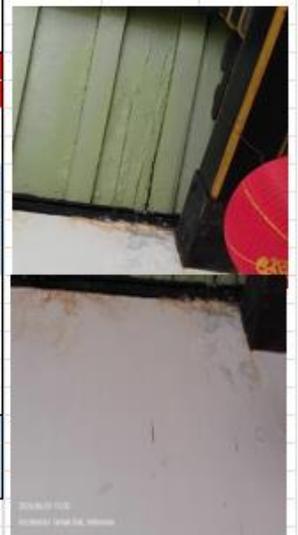
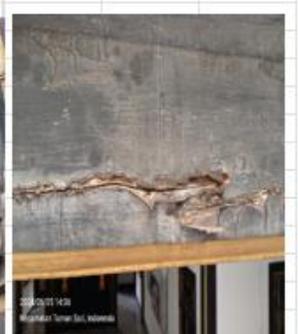
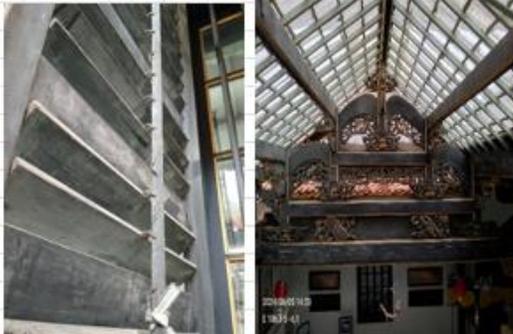
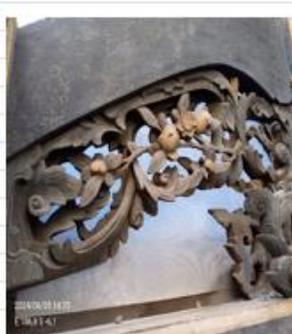
No.	ITEM	KERUSAKAN	RENCANA PERBAIKAN	BAHAN YANG DIBUTUHKAN
5	RUANG TENGAH (ATAP KACA)			
A	PLAFON	Dempulan plafon rusak/retak, cat plafon sudah kusam/kotor	pendempulan ulang plafon, pengecatan ulang plafon	compound 4sak, kasa 4roll, lemfox putih 5kg, cat plafon 15kg, thiner 3gln
B	DINDING	Plasteran dinding ada yang mengalami pengeroposan, cat dinding berjamur, nglotok dan kotor	Kupas dinding yang kropos, plaster dan aci ulang dinding, kupas cat yang berjamur, pengecatan ulang	pasir 1m ³ , semen 3sak, cat dasar 3gln, cat dinding 4gln
C	JENDELA	Engsel/pengait krepyak jendela ada yang lepas, list kaca jendela banyak yang lepas/tidak ada, kunci slot jendela tidak ada, cat sudah pudar/kusam	perbaikan engsel jendela krepyak, pendempulan kusen yang kropos, pasang list kaca, pasang slot jendela, pengecatan ulang	dempul sanpolac 1kg, list kaca 10btg, paku 2cm 1kg, cat hitam 7kg, thiner 1gln, cat gold 2bti, tahanan slot jendela 5pcs

D	ORNAMEN	cat rangka atap kaca pudar, cat ornamen ukiran kotor, cat tiang dan balokan kotor/pudar	pembersihan dan pengecatan ulang	cat hitam 20kg, thiner 5gln, cat gold 20bti, cat rangka atap 4kg

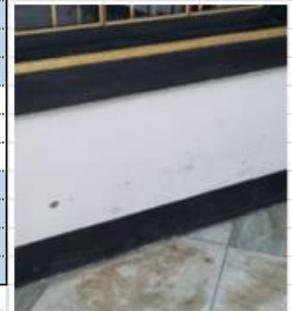
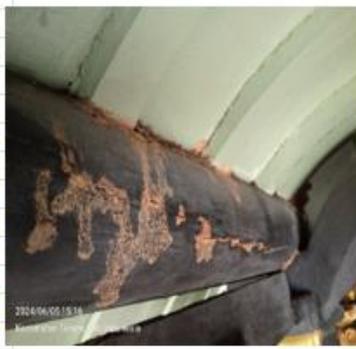
No.	ITEM	KERUSAKAN	RENCANA PERBAIKAN	BAHAN YANG DIBUTUHKAN
	RUANG BELAKANG ATAP KACA			
A	PLAFON	Dempulan plafon rusak/retak, cat plafon sudah kusam/kotor	pendempulan ulang plafon, pengecatan ulang plafon	compound 1sak, kasa 1roll, lemfox putih 2kg cat plafon 7kg, thiner 3gln
B	DINDING	Plasteran dinding ada yang mengalami pengeroposan, cat dinding berjamur, ngilotok dan kotor	Kupas dinding yang keros, plaster dan aci ulang dinding, kupas cat yang berjamur, pengecatan ulang	pasir 1m ³ , semen 3sak, cat dasar 3gln, cat dinding 4gln
C	PINTU	Daun pintu samping ada yang berlubang, daun pintu krepak ada yang lepas/hilang, cat pudar	pendempulan daun pintu, pasang/ ganti krepak yang hilang, pengecatan ulang	dempul sanpolac 1gln, cat hitam 5kg, thiner 1gln,
D	ORNAMEN UKIRAN DAN BALOKAN	balok bulat ada yang hancur di makan rayap, dan beberapa yang lainnya sudah mulai dimakan rayap, cat ornamen pudar/kotor	Penggantian balok bulat yang dimakan rayap, penyemprotan anti rayap, pengecatan ulang	paku 7cm+10cm 10kg, balokan bulat, anti rayap 15btl, cat hitam 8kg, cat gold 8btl thiner 2gln

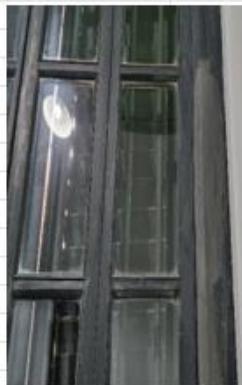
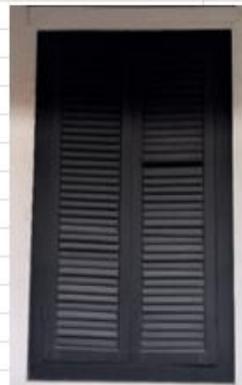
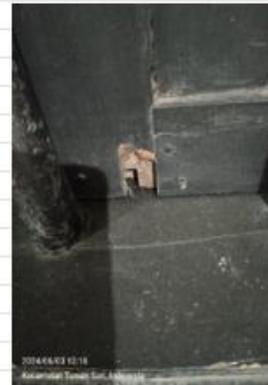
No.	ITEM	KERUSAKAN	RENCANA PERBAIKAN	BAHAN YANG DIBUTUHKAN
8	KAMAR BELAKANG (UTARA)			
A	PLAFON	Dempulan sambungan plafon banyak yang retak, nglotok diatas plafon terdapat banyak kotoran/sampah/puing	Kupas dempulan, pendempulan ulang pengecatan ulang, pembersihan area diatas plafon	compound 4sak, kain kasa 4roll, lem fox putih 8kg, cat plafon 10kg, thiner 2gln, karung 5pcs sapu 2pcs, pengki 2pcs, plastik cor 1roll
B	DINDING	Plasteran dinding ada yang mengalami pengeroposan, cat dinding berjamur, nglotok dan kotor	Kupas dinding yang kropos, plaster dan aci ulang dinding, kupas cat yang berjamur, pengecatan ulang	pasir 1m ³ , semen 3sak, cat dasar 3gln, cat dinding 4gln
C	PINTU	cat sudah pudar/kusam	pengecatan ulang	cat hitam 4kg, thiner 1gln, cat gold 2btl
D	JENDELA	Engsel/pengait krepyak jendela ada yang lepas, list kaca jendela banyak yang lepas/tidak ada, kunci slot jendela tidak ada, cat sudah pudar/kusam	perbaiki engsel jendela krepyak, pendempulan kusen yang kropos, penyemprotan anti rayap, pasang list kaca, pasang tahanan slot jendela, pengecatan ulang	dempul sanpolac 1kg, anti rayap 2btl, list kaca 10btl, paku 2cm 1kg, cat hitam 7kg, thiner 1gln cat gold 2btl, tahanan slot jendela 8pcs

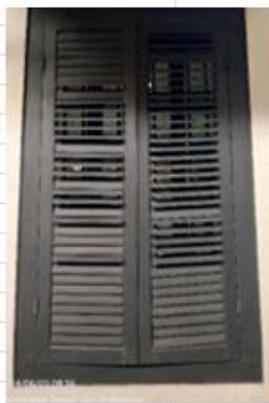
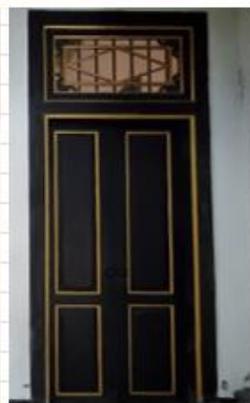
No.	ITEM	KERUSAKAN	RENCANA PERBAIKAN	BAHAN YANG DIBUTUHKAN
9	KAMAR BELAKANG (SELATAN)			
A	PLAFON	Dempulan sambungan plafon banyak yang retak, nglotok diatas plafon terdapat banyak kotoran/sampah/puing	Kupas dempulan, pendempulan ulang pengecatan ulang, pembersihan area diatas plafon	compound 4sak, kain kasa 4roll, lem fox putih 8kg, cat plafon 10kg, thiner 2gln, karung 5pcs sapu 2pcs, pengki 2pcs, plastik cor 1roll
B	DINDING	Plasteran dinding ada yang mengalami pengeroposan, cat dinding berjamur, nglotok dan kotor	Kupas dinding yang kropos, plaster dan aci ulang dinding, kupas cat yang berjamur, pengecatan ulang	pasir 1m ³ , semen 3sak, cat dasar 3gln, cat dinding 4gln
C	PINTU	cat sudah pudar/kusam	pengecatan ulang	cat hitam 4kg, thiner 1gln, cat gold 2bti
D	JENDELA	Engsel/pengait krepyak jendela ada yang lepas, list kaca jendela banyak yang lepas/tidak ada, kunci slot jendela tidak ada, cat sudah pudar/kusam	perbaiki engsel jendela krepyak, pendempulan kusen yang kropos, penyemprotan anti rayap, pasang list kaca, pasang tahanan slot jendela,	dempul sanpolac 1kg, anti rayap 2bti, list kaca 10btg, paku 2cm 1kg, cat hitam 7kg, thiner 1gln cat gold 2bti, tahanan slot jendela 5pcs

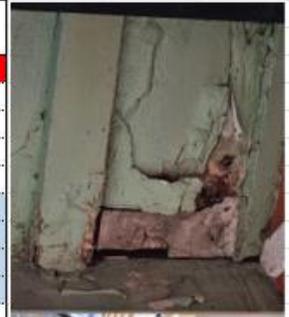
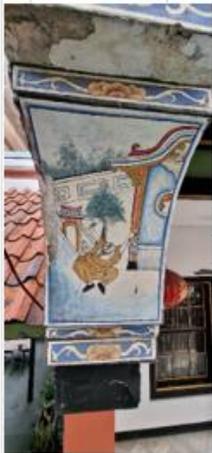
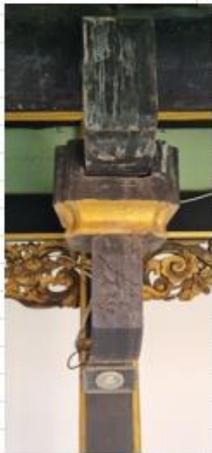
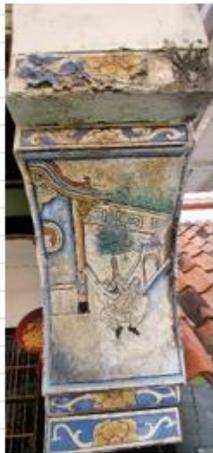
No.	ITEM	KERUSAKAN	RENCANA PERBAIKAN	BAHAN YANG DIBUTUHKAN
#	TERAS BELAKANG			
A	PLAFON	Ada beberapa papan yang lapuk dempulan banyak yang retak dan mengelupas, plafon gypsum kotor dan berjamur	penggantian papan yang lapuk, pendempulan dan pengecatan ulang	papan, paku 5cm 5kg, compound 5 sak, lem fox putih 10kg, kain kasa 5roll, cat plafon 16kg, thiner 3gin, kuas roll 5set, kuas 3" 5pcs, amplas 1roll, kape scrap 10pcs
B	DINDING	Beberapa dinding mengalami pengeroposan, cat dinding banyak yang nglotok, berjamur dan kotor	perbaikan dinding yang rusak, pengupasan cat dinding lama, penge- catan ulang	pasir 1m ³ , semen 3sak, cat dasar 1paill, cat dinding 1paill, kuas roll 4 set, bak cat 4pcs kape gagang 5pcs
C	ORNAMEN DAN BALOKAN	Cat ornamen sudah kusam/kotor balokan mulai dimakan rayap	Pembersihan dan pengecatan ulang penyemprotan anti rayap	Cat hitam 4kg, thiner 1gin, cat gold 5btl anti rayap 5btl

E	LISTPLANK	Listplank ada beberapa yang rusak, cat listplank sudah rusak	perbaikan listplank yang rusak, pengecatan ulang listplank	Listplank, paku 5cm 2kg, cat listplank 2btl, thiner 2kg

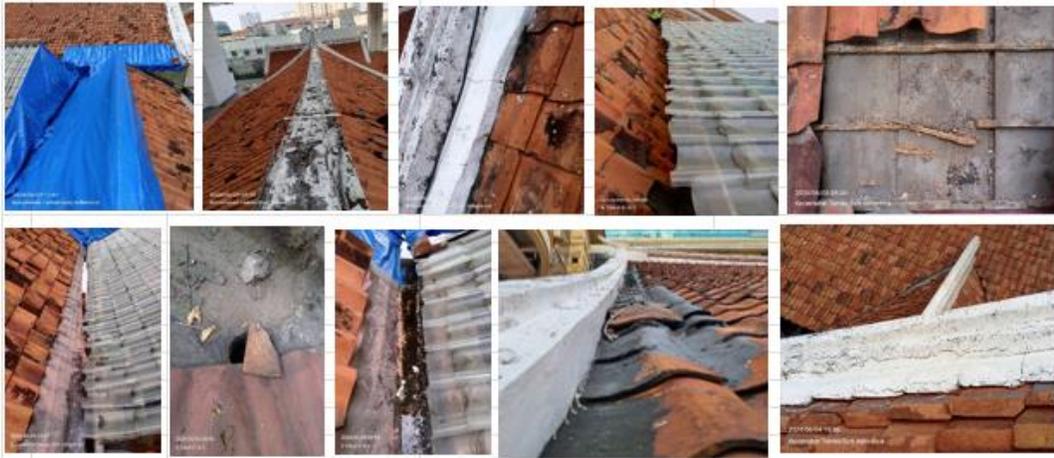
No.	ITEM	KERUSAKAN	RENCANA PERBAIKAN	BAHAN YANG DIBUTUHKAN
53	ATAP			
A	GETENG TANAH	Genteng banyak yang retak dan pecah, susunan genteng tidak teratur, reng dan kaso ada beberapa yang dimakan rayap	penggantian genteng yang pecah dan retak, penggantian reng dan kaso yang dimakan rayap (lapuk), penyemprotan anti rayap, penyusunan ulang genteng	genteng >3000pcs, reng 30btng, kaso 4/6 20btg, anti rayap 20bti, paku 5cm 5kg, paku 7cm 5kg
B	GETENG KACA	genteng kotor, ada beberapa genteng yang pecah	lepas genteng dan cuci genteng, penggantian genteng yang pecah	genteng kaca <150pcs, sikat cuci 4pcs, porstex/pembersih kaca 15bti
C	TALANG	Lengkungan talang kurang dalam kemiringan talang kurang miring lubang pembuangan talang kurang	bongkar talang, atur ulang kemiringan dan kedalaman talang	seng talang galvanis 120cm 65m, papan talang 20lbr, karpet talang 120cm 65m, paku 5cm 5kg, pipa 4" 1btg
D	KARPUSAN DAN BANBANAN	plasteran dan acian nglotok banyak retakan, banbanan tidak rapi	plater dan aci ulang, pembuatan banbanan baru, pengecatan waterproof	pasir 3m ³ , s3m3n 6 sak, cat waterproof 1paill
