**IDENTIFIKASI KERUSAKAN BANGUNAN INTI CANDRANAYA  
PASCA PEMUGARAN TAHUN 2014**

# DATA KERUSAKAN BANGUNAN INTI CANDRANAYA

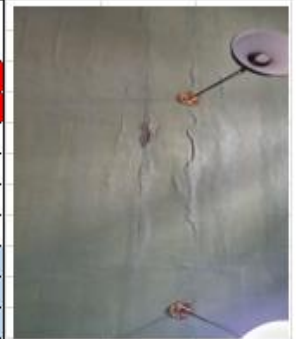
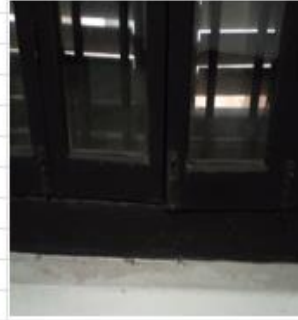
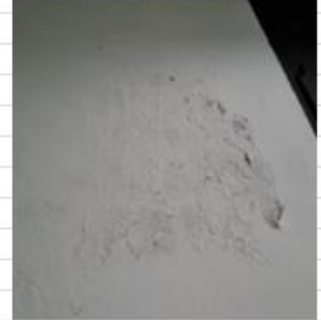
| No. | ITEM | KERUSAKAN | RENCANA PERBAIKAN | BAHAN YANG DIBUTUHKAN |
|---|---|---|---|---|
| 3 | KAMAR DEPAN (UTARA) | | | |
| A | PLAFON | Dempulan sambungan plafon banyak yang retak, nglotok diatas plafon terdapat banyak kotoran/sampah/puing | Kupas dempulan, pendempulan ulang pengecatan ulang, pembersihan area diatas plafon | compound 4sak, kain kasa 4roll, lem fox putih 8kg, cat plafon 10kg, thinner 2gln, karung 5pcs sapu 2pcs, pengki 2pcs, plastik cor 1roll |
| B | DINDING | Plasteran dinding ada yang mengalami pengeroposan, cat dinding berjamur, nglotok dan kotor | Kupas dinding yang kropos, plaster dan aci ulang dinding, kupas cat yang berjamur, pengecatan ulang | pasir 1m <sup>3</sup> , semen 3sak, cat dasar 3gln, cat dinding 4gln |
| C | PINTU | Daun pintu ada yang bolong, cat sudah kusam/pudar | Pendempulan daun pintu yang bolong, pengecatan ulang | dempul sanpolac 1kg, cat hitam 4kg, thinner 1gln, cat gold 2btl |
| D | JENDELA | Engsel/pengait krepak jendela ada yang lepas, kusen jendela ada yang kropos/dimakan rayap, list kaca jendela banyak yang lepas/tidak ada, tahanan slot jendela tidak ada, cat sudah pudar/kusam | perbaikan engsel jendela krepak, pendempulan kusen yang kropos, penyemprotan anti rayap, pasang list kaca, pasang tahanan slot jendela, pengecatan ulang | dempul sanpolac 1kg, anti rayap 2btl, list kaca 10btl, paku 2cm 1kg, cat hitam 7kg, thinner 1gln cat gold 2btl, tahanan slot jendela 8pcs |

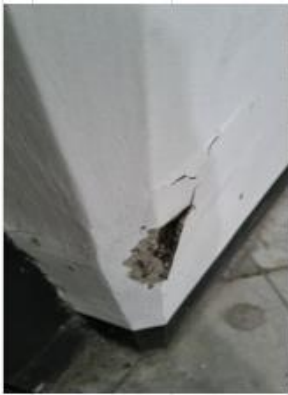
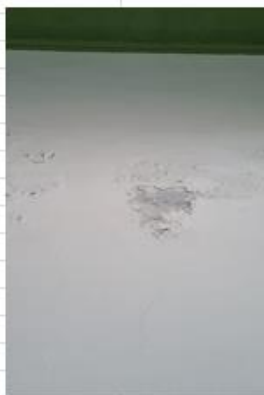
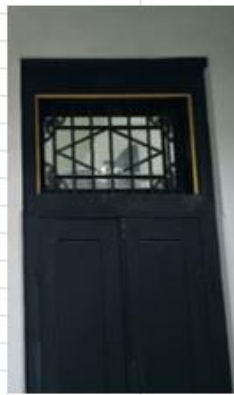
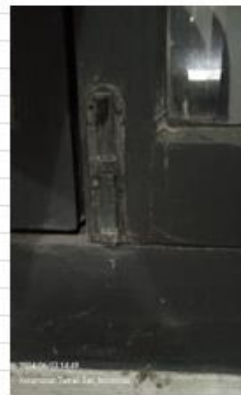
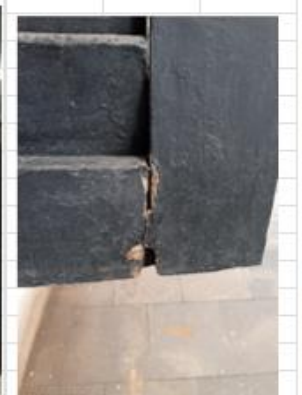
| No. | ITEM | KERUSAKAN | RENCANA PERBAIKAN | BAHAN YANG DIBUTUHKAN |
|---|---|---|---|---|
| 4 | KAMAR DEPAN (SELATAN) | | | |
| A | PLAFON | Dempulan sambungan plafon banyak yang retak, nglotok diatas plafon terdapat banyak kotoran/sampah/puing | Kupas dempulan, pendempulan ulang pengecatan ulang, pembersihan area diatas plafon | compound 4sak, kain kasa 4roll, lem fox putih 8kg, cat plafon 10kg, thinner 2gln, karung 5pcs sapu 2pcs, pengki 2pcs, plastik cor 1roll |
| B | DINDING | Plasteran dinding ada yang mengalami pengeroposan, cat dinding berjamur, nglotok dan kotor | Kupas dinding yang kropos, plaster dan aci ulang dinding, kupas cat yang berjamur, pengecatan ulang | pasir 1m <sup>3</sup> , semen 3sak, cat dasar 3gln, cat dinding 4gln |
| C | PINTU | cat sudah pudar/kusam | pengecatan ulang | cat hitam 4kg, thinner 1gln, cat gold 2btl |
| D | JENDELA | Engsel/pengait krepyak jendela ada yang lepas, list kaca jendela banyak yang lepas/tidak ada, kunci slot jendela tidak ada, cat sudah pudar/kusam | perbaikan engsel jendela krepyak, pendempulan kusen yang kropos, penyemprotan anti rayap, pasang list kaca, pasang tahanan slot jendela, pengecatan ulang | dempul sanpolac 1kg, anti rayap 2btl, list kaca 10btg, paku 2cm 1kg, cat hitam 7kg, thinner 1gln cat gold 2btl, tahanan slot jendela 8pcs |

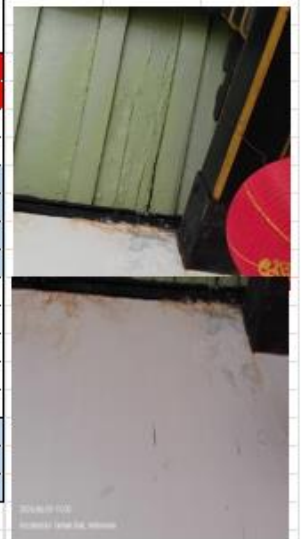
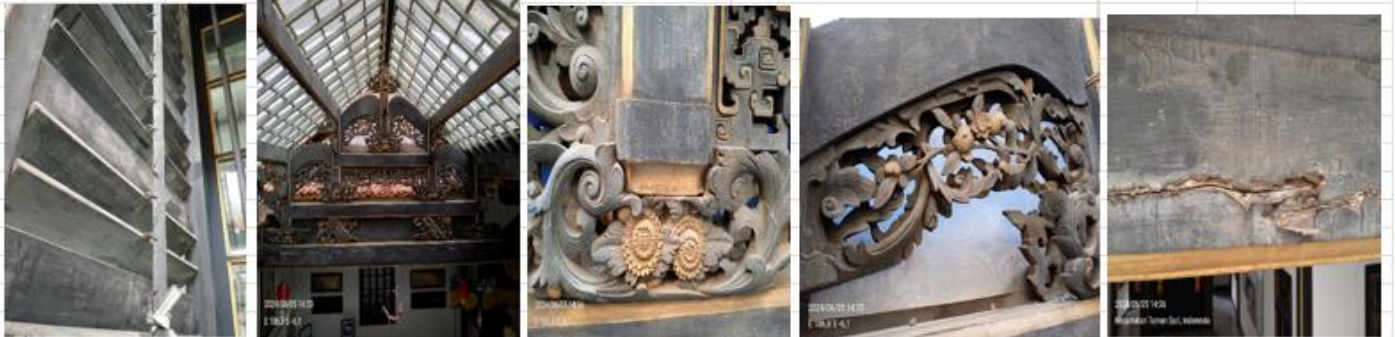
| No. | ITEM | KERUSAKAN | RENCANA PERBAIKAN | BAHAN YANG DIBUTUHKAN |
|---|---|---|---|---|
| 5 | RUANG TENGAH (ATAP KACA) | | | |
| A | PLAFON | Dempulan plafon rusak/retak, cat plafon sudah kusam/kotor | pendempulan ulang plafon, pengecatan ulang plafon | compound 4sak, kasa 4roll, lemfox putih 8kg, cat plafon 15kg, thinner 3gln |
| B | DINDING | Plasteran dinding ada yang mengalami pengeroposan, cat dinding berjamur, ngilokot dan kotor | Kupas dinding yang kropos, plaster dan aci ulang dinding, kupas cat yang berjamur, pengecatan ulang | pasir 1m <sup>3</sup> , semen 3sak, cat dasar 3gln, cat dinding 4gln |
| C | JENDELA | Engsel/pengait krepyak jendela ada yang lepas, list kaca jendela banyak yang lepas/tidak ada, kunci slot jendela tidak ada, cat sudah pudar/kusam | perbaikan engsel jendela krepyak, pendempulan kusen yang kropos, pasang list kaca, pasang slot jendela, pengecatan ulang | dempul sanpolac 1kg, list kaca 10btg, paku 2cm 1kg, cat hitam 7kg, thinner 1gln, cat gold 2btl, tahanan slot jendela 8pcs |
| D | ORNAMEN | cat rangka atap kaca pudar, cat ornamen ukiran kotor, cat tiang dan balokan kotor/pudar | pembersihan dan pengecatan ulang | cat hitam 20kg, thinner 5gln, cat gold 20btl, cat rangka atap 4kg |

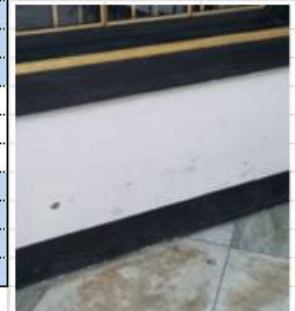
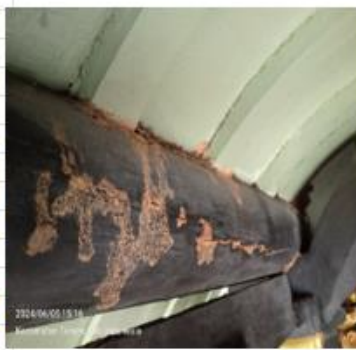
| No. | ITEM | KERUSAKAN | RENCANA PERBAIKAN | BAHAN YANG DIBUTUHKAN |
|---|---|---|---|---|
| 5 | RUANG BELAKANG ATAP KACA | | | |
| A | PLAFON | Dempulan plafon rusak/retak, cat plafon sudah kusam/kotor | pendempulan ulang plafon, pengecatan ulang plafon | compound 1sak, kasa 1roll, lemfox putih 2kg, cat plafon 7kg, thinner 3gln |
| B | DINDING | Plasteran dinding ada yang mengalami pengeroposan, cat dinding berjamur, ngilotok dan kotor | Kupas dinding yang kropos, plaster dan aci ulang dinding, kupas cat yang berjamur, pengecatan ulang | pasir 1m <sup>3</sup> , semen 3sak, cat dasar 3gln, cat dinding 4gln |
| C | PINTU | Daun pintu samping ada yang berlubang, daun pintu krepak ada yang lepas/hilang, cat pudar | pendempulan daun pintu, pasang/ ganti krepak yang hilang, pengecatan ulang | dempul sanpolac 1gln, cat hitam 5kg, thinner 1gln, |
| D | ORNAMEN UKIRAN DAN BALOKAN | balok bulat ada yang hancur di makan rayap, dan beberapa yang lainnya sudah mulai dimakan rayap, cat ornamen pudar/kotor | Penggantian balok bulat yang dimakan rayap, penyemprotan anti rayap, pengecatan ulang | paku 7cm+10cm 10kg, balokan bulat, anti rayap 15btl, cat hitam 8kg, cat gold 8btl, thinner 2gln |

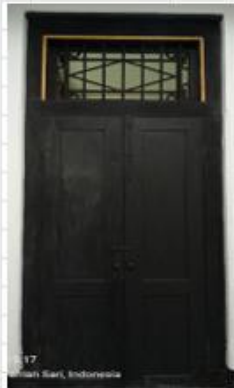
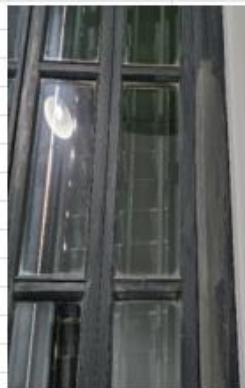
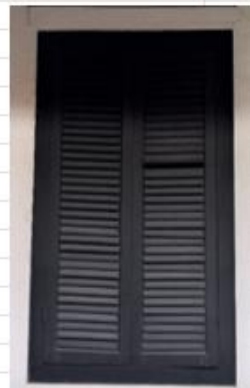
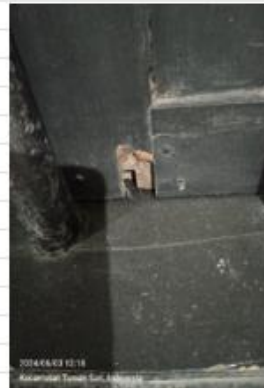
| No. | ITEM | KERUSAKAN | RENCANA PERBAIKAN | BAHAN YANG DIBUTUHKAN |
|---|---|---|---|---|
| 8 | KAMAR BELAKANG (UTARA) | | | |
| A | PLAFON | Dempulan sambungan plafon banyak yang retak, nglotok diatas plafon terdapat banyak kotoran/sampah/puing | Kupas dempulan, pendempulan ulang pengecatan ulang, pembersihan area diatas plafon | compound 4sak, kain kasa 4roll, lem fox putih 8kg, cat plafon 10kg, thinner 2gln, karung 5pcs sapu 2pcs, pengki 2pcs, plastik cor 1roll |
| C | PINTU | cat sudah pudar/kusam | pengecatan ulang | cat hitam 4kg, thinner 1gln, cat gold 2btl |
| D | JENDELA | Engsel/pengait krepyak jendela ada yang lepas, list kaca jendela banyak yang lepas/tidak ada, kunci slot jendela tidak ada, cat sudah pudar/kusam | perbaikan engsel jendela krepyak, pendempulan kusen yang kropos, penyemprotan anti rayap, pasang list kaca, pasang tahanan slot jendela, pengecatan ulang | dempul sanpolac 1kg, anti rayap 2btl, list kaca 10btl, paku 2cm 1kg, cat hitam 7kg, thinner 1gln cat gold 2btl, tahanan slot jendela 8pcs |

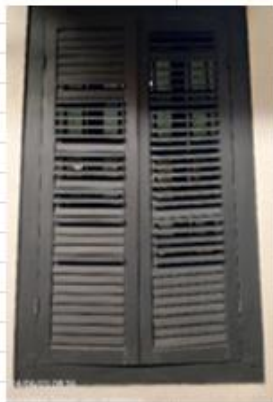
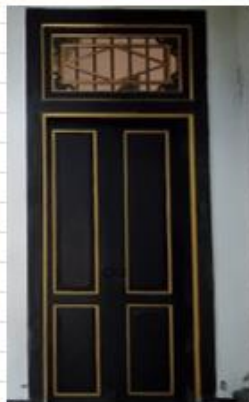
| No. | ITEM | KERUSAKAN | RENCANA PERBAIKAN | BAHAN YANG DIBUTUHKAN |
|---|---|---|---|---|
| 9 | KAMAR BELAKANG (SELATAN) | | | |
| C | PINTU | cat sudah pudar/kusam | pengecatan ulang | cat hitam 4kg, thinner 1gln, cat gold 2btl |
| D | JENDELA | Engsel/pengait krepyak jendela ada yang lepas, list kaca jendela banyak yang lepas/tidak ada, kunci slot jendela tidak ada, cat sudah pudar/kusam | perbaikan engsel jendela krepyak, pendempulan kusen yang kropos, penyemprotan anti rayap, pasang list kaca, pasang tahanan slot jendela, pengecatan ulang | dempul sanpolac 1kg, anti rayap 2btl, list kaca 10btl, paku 2cm 1kg, cat hitam 7kg, thinner 1gln cat gold 2btl, tahanan slot jendela 5pcs |

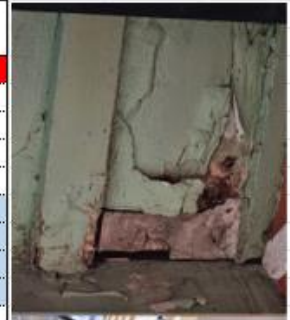
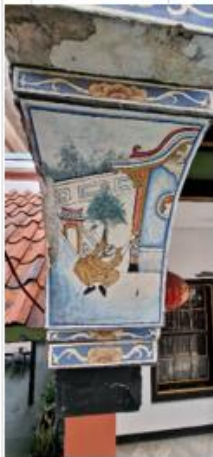
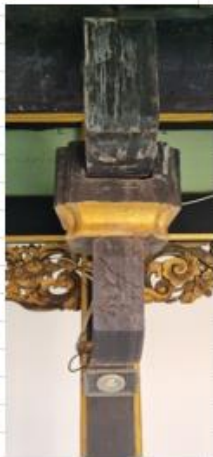
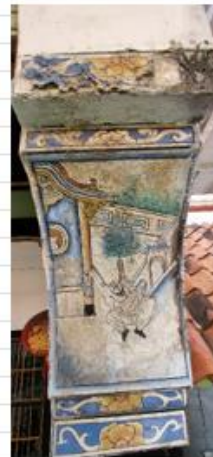
| No. | ITEM | KERUSAKAN | RENCANA PERBAIKAN | BAHAN YANG DIBUTUHKAN |
|---|---|---|---|---|
| # | TERAS BELAKANG | | | |
| C | ORNAMEN DAN<br>BALOKAN | Cat ornamen sudah kusam/kotor<br>balokan mulai dimakan rayap | Pembersihan dan pengecatan ulang<br>penyemprotan anti rayap | Cat hitam 4kg, thinner 1gin, cat gold 5btl<br>anti rayap 5btl |
| E | LISTPLANK | Listplank ada beberapa yang<br>rusak, cat listplank sudah rusak | perbaikan listplank yang rusak,<br>pengecatan ulang listplank | Listplank, paku 5cm 2kg, cat listplank 2btl,<br>thinner 2kg |

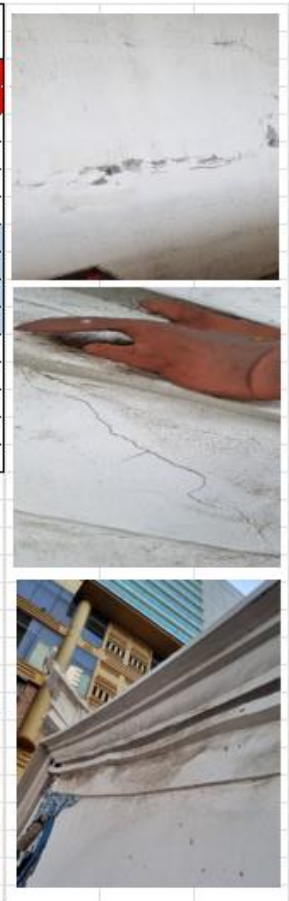
| No. | ITEM | KERUSAKAN | RENCANA PERBAIKAN | BAHAN YANG DIBUTUHKAN |
|---|---|---|---|---|
| 11 | BANGUNAN LUAR | | | |
| B | CANOPY JENDELA | Banbanan atap canopy retak, plafon canopy beberapa ada yang lapuk, ada beberapa genteng yang hilang, cat pudar | perbaikan banbanan atap, pengecatan water proof, ganti papan plafon yang sudah lapuk, pengecatan ulang | Semen instant (mu) 3 sak, cat water proof 3kg, cat plafon 6kg, cat listplank 2kg, thinner 1gln, genteng 50pcs |
| C | ORNAMEN | Profilan pada dinding sopi-sopi mengalami pengeroposan, cat relief pada dinding sopi-sopi sudah pudar/kotor, cat lukisan kotor/pudar | kupas profilan yang kropos, pembuatan profilan baru, pembersihan dan pengecatan ulang lukisan | pasir 1m <sup>3</sup> , semen 3sak, cat lukisan 1gln, |
