**PERJANJIAN PELAKSANAAN PENELITIAN PORTOFOLIO
PERIODE II TAHUN ANGGARAN 2022
NOMOR : R-1626-Int-KLPPM/UNTAR/XII/2022**

PRESERVASI DARI EVALUASI JENIS KERUSAKAN PADA 2 RUAS JALAN BERPERKERASAN KAKU

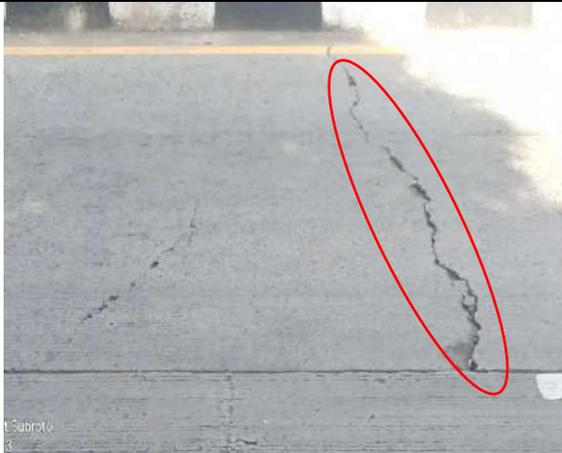
| Gambar Kerusakan | No. Kode | Jenis Kerusakan | Tingkat Kerusakan |
|---|---|---|---|
| | 28 | Retak Linier | Sedang (S) |

| Jenis Kerusakan | I | Jenis Penanganan | Banyak Penanganan | | |
|---|---|---|---|---|---|
| | S | <i>Partial depth repair,</i> | 6 | 4 | 10 |

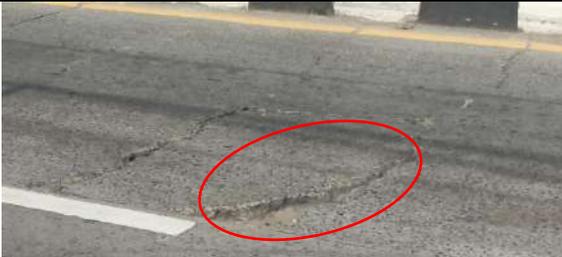
| Gambar Kerusakan | No. Kode | Jenis Kerusakan | Tingkat Kerusakan |
|---|---|---|---|
| | 28 | Retak Linier | Tinggi (T) |

| Jenis Kerusakan | I | Jenis Penanganan | Banyak Penanganan | | |
|---|---|---|---|---|---|
| | T | <i>Full depth repair</i> | 0 | 1 | 1 |

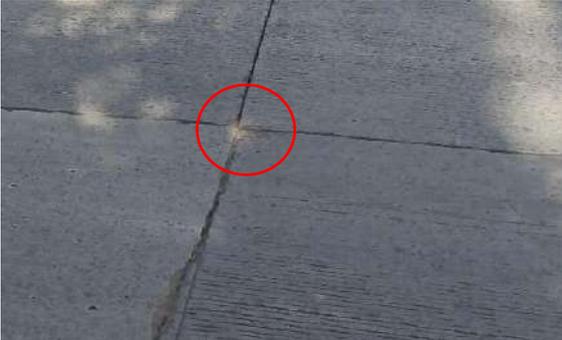
| Gambar Kerusakan | No. Kode | Jenis Kerusakan | Tingkat Kerusakan |
|---|---|---|---|
| | 38 | Gompal Sudut | Rendah ® |

| Jenis Kerusakan | I | Jenis Penanganan | Banyak Penanganan | | |
|---|---|---|---|---|---|
| Gompal Sudut | R, S | <i>Partial depth repair</i> | 6 | 6 | 12 |

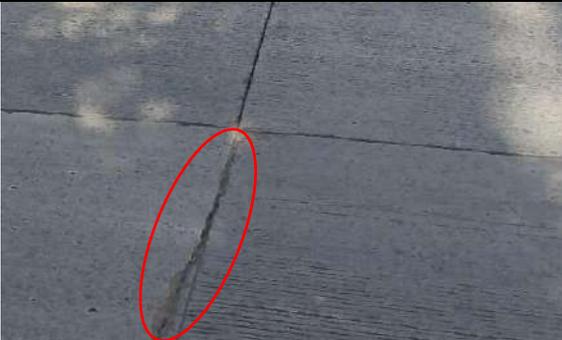
| Gambar Kerusakan | No. Kode | Jenis Kerusakan | Tingkat Kerusakan |
|---|---|---|---|
| | 39 | Gompal Sambungan | Sedang (S) |

| Jenis Kerusakan | I | Jenis Penanganan | Banyak Penanganan | | |
|---|---|---|---|---|---|
| Gompal Sambungan | R, S | <i>Partial depth repair</i> | 11 | 14 | 25 |

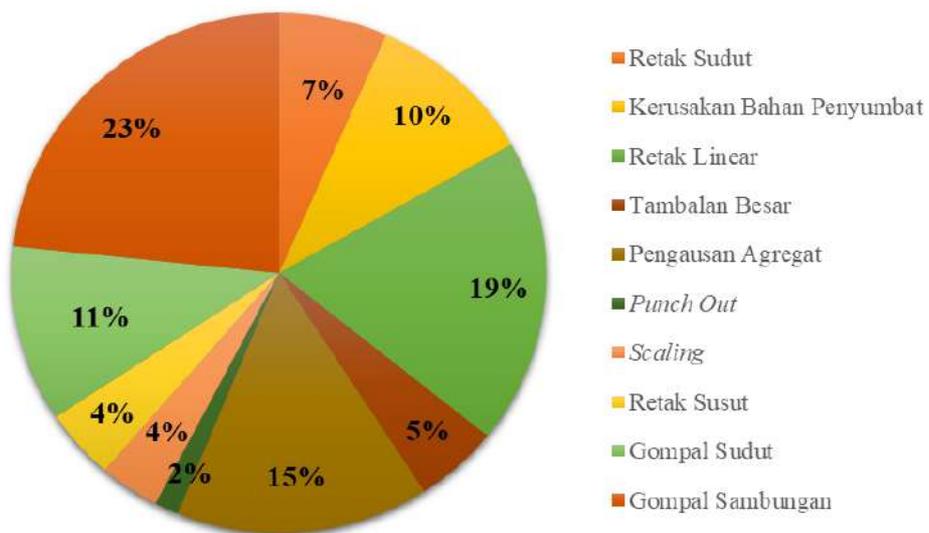
Gambar 4.25. Persentase Jenis dan Banyaknya Kerusakan sejauh 2 km pada Jalan Gatot Subroto, Tangerang

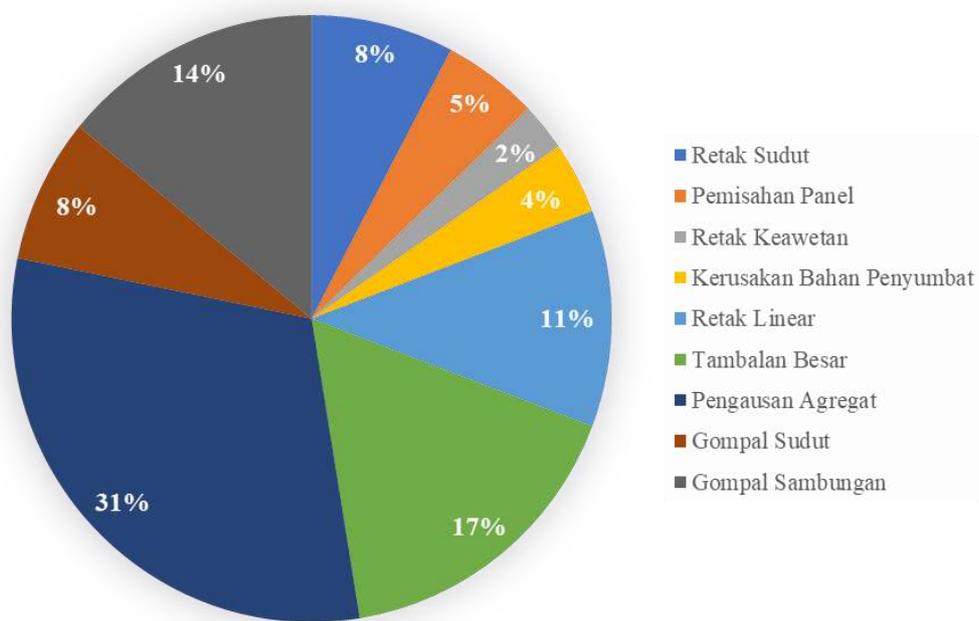
Gambar 4.26. Persentase Jenis dan Banyaknya Kerusakan sejauh 1.2 km pada Jalan R.E. Martadinata, Jakarta

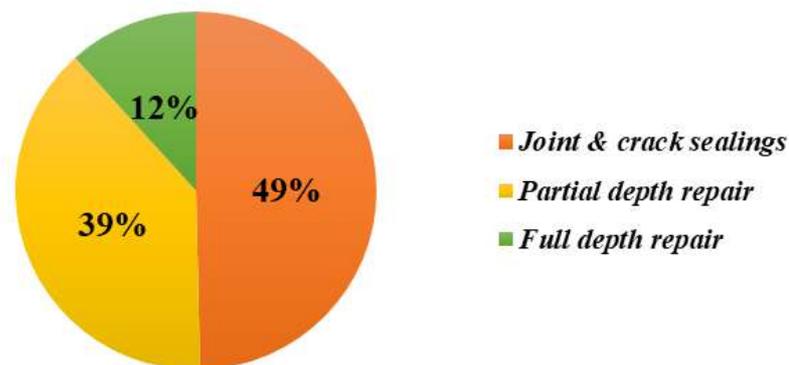
Gambar 4.27. Persentase Banyak Penanganan Kerusakan sejauh 2 km pada Jalan Gatot Subroto, Tangerang

Berdasarkan data yang diperoleh dan identifikasi kerusakan Jalan Gatot Subroto, Tangerang, maka jenis kerusakan yang terjadi dan penanganannya dengan total penanganan kerusakan sebanyak 137 pada seperti terlihat tabel 4.19.

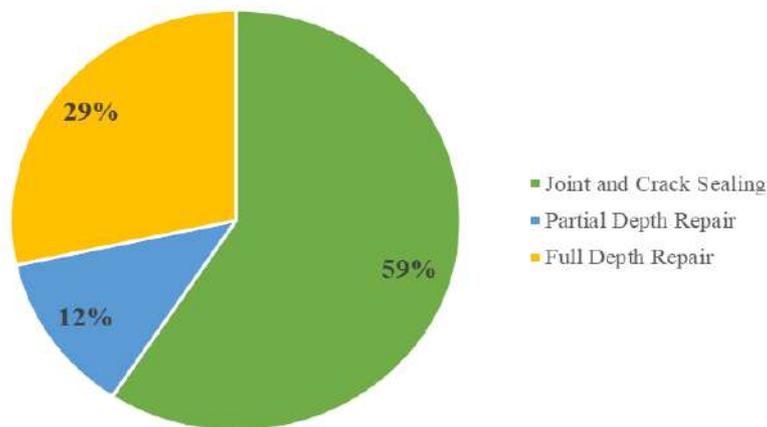
Gambar 4.28. Persentase Banyak Penanganan Kerusakan sejauh 2 km pada Jalan R.E.
Martadinata Jakarta Sepanjang 1.2 KM

Berdasarkan data yang diperoleh dan identifikasi kerusakan Jalan R.E. Martadinata Jakarta, maka jenis kerusakan yang terjadi dan penanganannya dengan total penanganan kerusakan sebanyak 81 pada seperti terlihat tabel 4.19.
