## PENILAIAN PENGGUNAAN PERANCAH BAGI KESELAMATAN DAN KESEHATAN KERJA

Brian Mamahit<sup>1</sup>, Widodo Kushartomo<sup>2</sup>, dan Andy Prabowo<sup>3</sup>

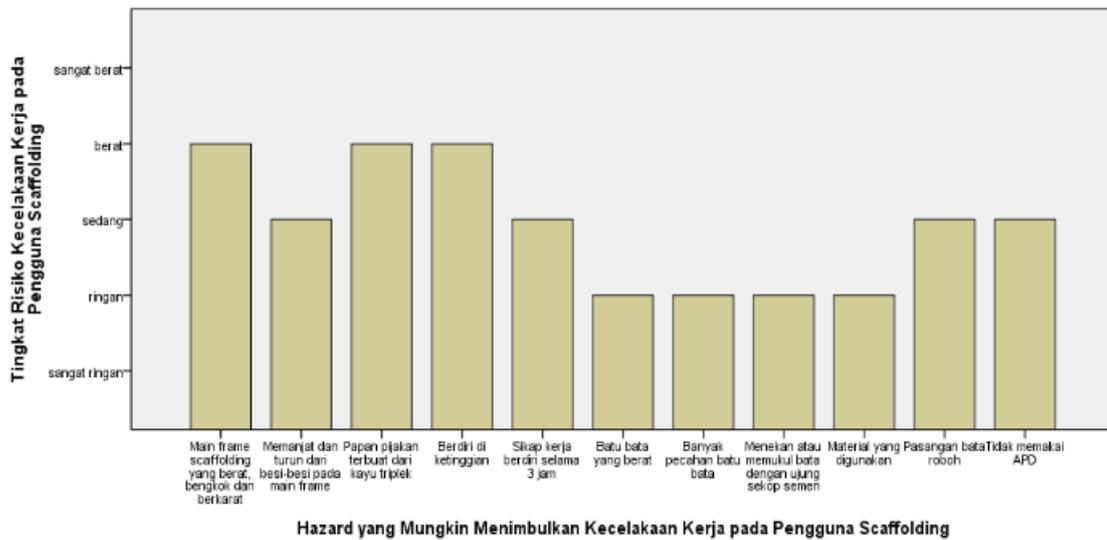
Gambar 1. Diagram batang penilaian risiko kecelakaan kerja bagi pengguna scaffolding saat pemasangan bata di lantai 8 pada proyek magang.

Gambar 1 menunjukkan diagram resiko pekerjaan pemasangan dinding bata di lantai 8 berdasarkan hasil pengamatan selama kegiatan magang. Dari hasil pengamatan, ditemukan 11 resiko kecelakaan kerja, meliputi: banyak pecahan batu bata, berada di ketinggian 27,2 m, *main frame scaffolding* yang sudah bengkok dan berkarat, memanjat dan turun dari besi-besi pada *main frame*, pekerja yang bekerja berdiri selama 3 jam, papan pijakan dari triplek, bata roboh saat pemasangan dan tidak menggunakan alat pelindung diri, batu bata yang dengan massa besar, menekan memukul bata menggunakan ujung sekop pasir, jenis material yang digunakan. Skor atau nilai risiko tinggi (*high risk*) untuk pekerjaan pemasangan bata dimiliki oleh item *main frame scaffolding* yang berat, bengkok dan berkarat, papan pijakan yang terbuat dari kayu triplek, dan berada di ketinggian 27,20 meter.

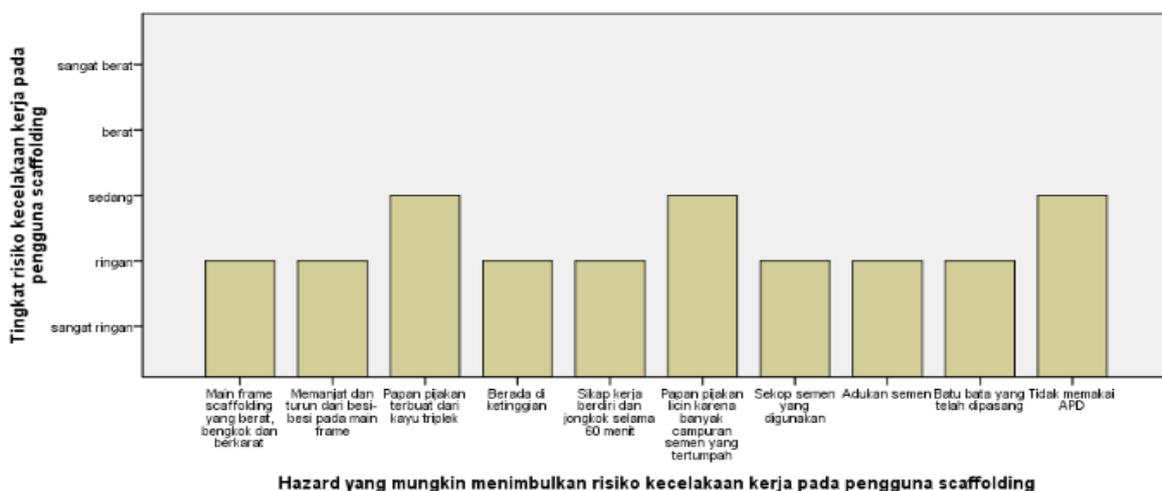
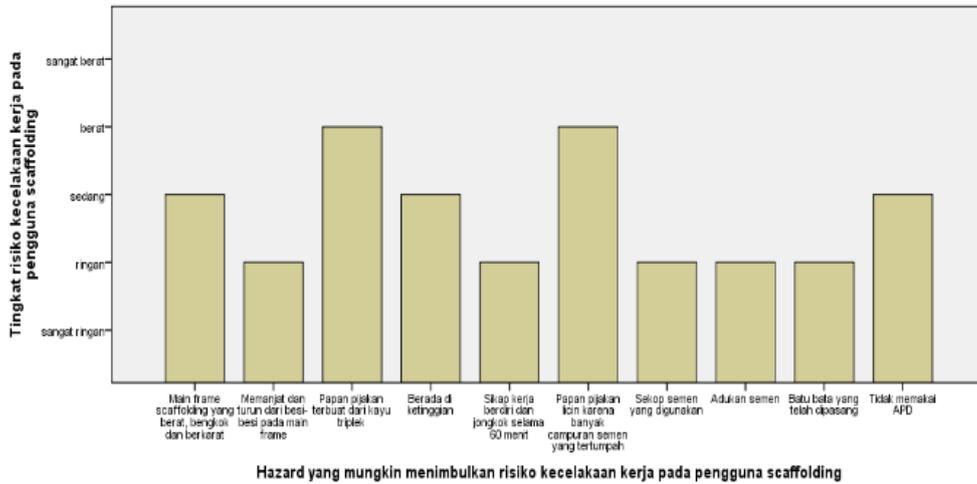
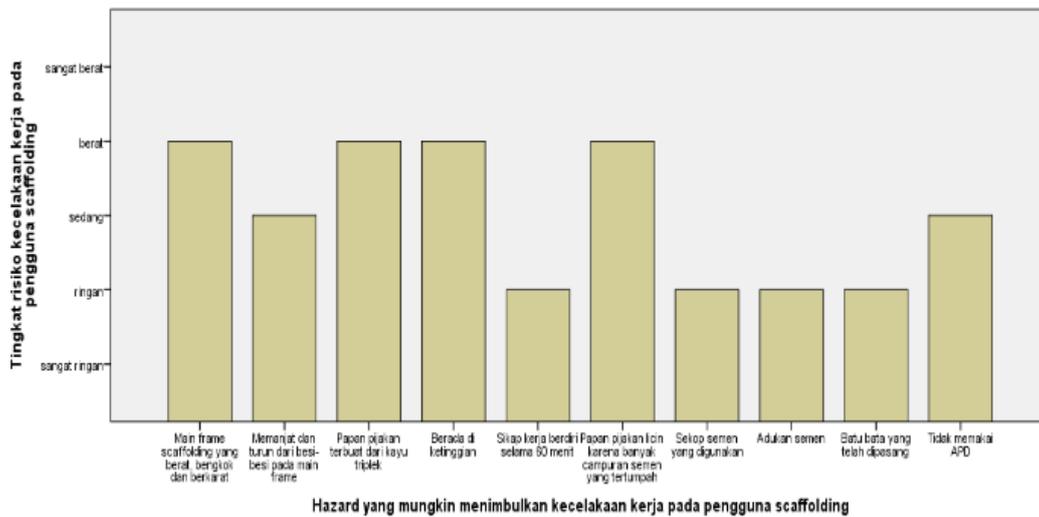
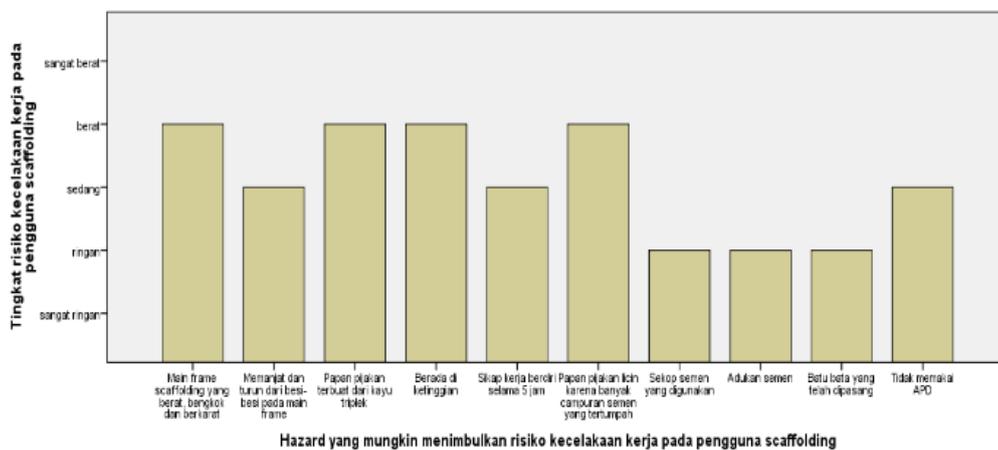
Gambar 2-5 menampilkan 10 resiko kecelakaan kerja bagi pengguna perancah yang melakukan pekerjaan plesteran di lantai 2, 6, 7 dan 8, yang meliputi besi perancah yang berkarat dan bengkok, naik turun dari besi-besi pada perancah, pijakan perancah terbuat dari triplek dan kayu, ketinggian setinggi 6,8 m - 27,2 m, pekerjaan berdiri dan jongkok selama 1-5 jam, triplek yang licin karena banyak semen yang berjatuhan, penggunaan sekop semen dan pengadukannya, pemasangan batu bata, tidak menggunakan alat pelindung diri. Pekerjaan dengan resiko tertinggi pada pemlesteran yaitu *main frame scaffolding* yang bengkok dan berkarat pada lantai 7 dan 8, pijakan terbuat dari triplek pada lantai 6, 7 (ketinggian 23,8 m), dan 8 (ketinggian 27,2 m), serta kondisi pijakan sangat licin karena banyaknya campuran semen yang jatuh di papan.

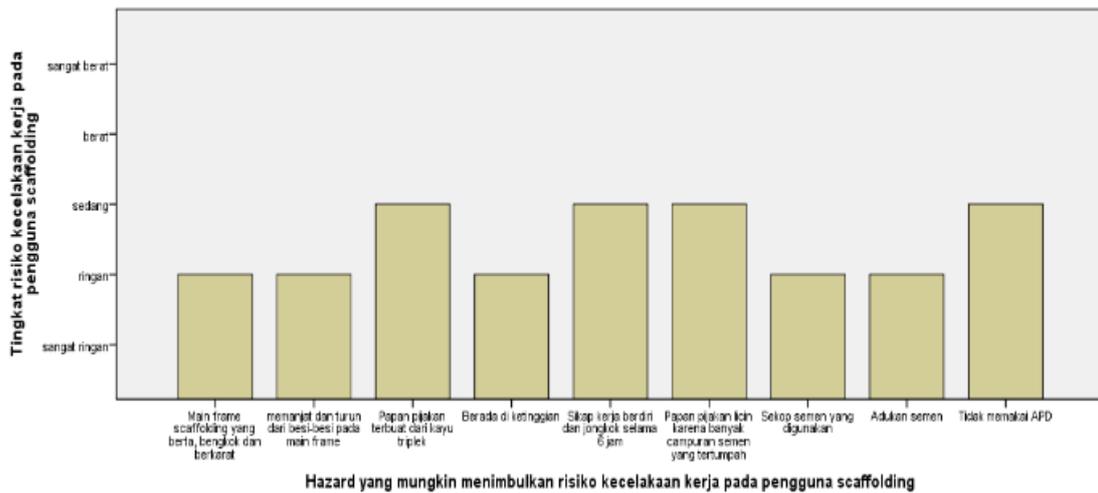
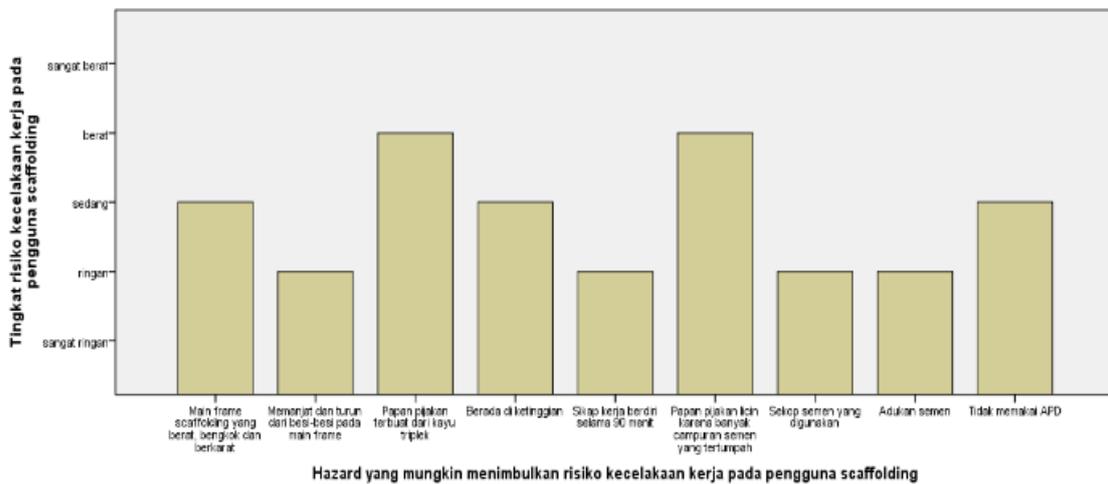
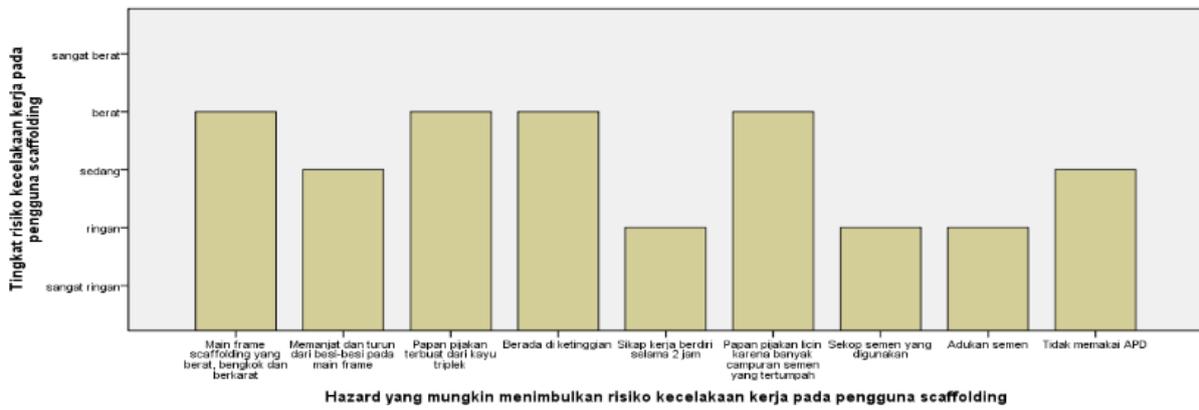
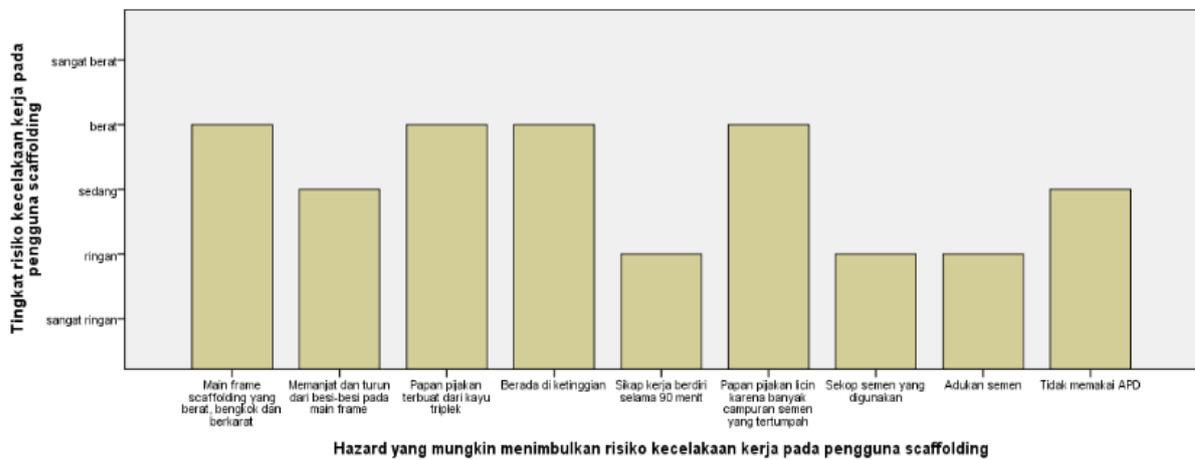
Gambar 6-9 menampilkan 9 resiko kecelakaan kerja yang mungkin terjadi dari kegiatan pengacian pada lantai 3, 6, 7, dan 8, yang meliputi: besi perancah yang berkarat dan bengkok, naik turun dari tanjakan pada perancah, pijakan perancah terbuat dari triplek dan kayu, bekerja pada ketinggian setinggi 6,8 m - 27,2 m, posisi pekerja yang jongkok dalam waktu yang lama 1,5-6 jam, triplek licin sebab banyaknya campuran semen yang berjatuhan, penggunaan sekop semen dan pengadukannya, pemasangan batu bata, tidak menggunakan alat pelindung diri. Penilaian resiko tertinggi pada pemlesteran yaitu *main frame scaffolding* yang berat, bengkok serta berkarat pada lantai 7 dan 8, pijakan terbuat dari triplek pada lantai 6, 7, dan 8, serta kondisi pijakan sangat licin karena banyaknya campuran semen yang jatuh di papan.

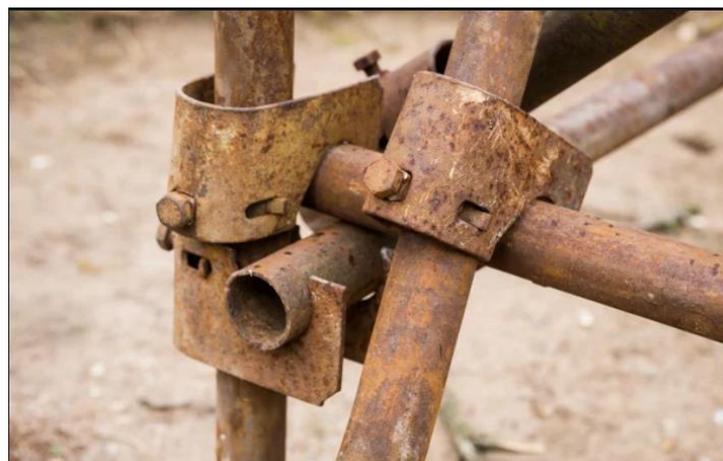
Menurut Kurniawan (2015), terdapat 3 syarat dasar yang perlu diperhatikan pada perancah yaitu memberikan daya pendukung yang aman dan tidak bergoyang, dan mempunyai budget yang minimum. Guna memperoleh kondisi daya pendukung yang selamat serta tidak bergoyang, rangka sebagai komposisi utama perancah harus layak digunakan. Perancah yang tidak pantas digunakan seperti berkondisi melengkung dan berkarat. Hal ini dikarenakan rangka yang bengkok dan berkarat bisa menyebabkan resiko jatuh. Risiko kecelakaan kerja dapat terjadi sebab *main frame* berbahan dari besi yang berkarat dapat menjadi rapuh sehingga mudah ambruk dan menyebabkan pekerja dapat terjatuh.

Gambar 10. Scaffolding berkarat

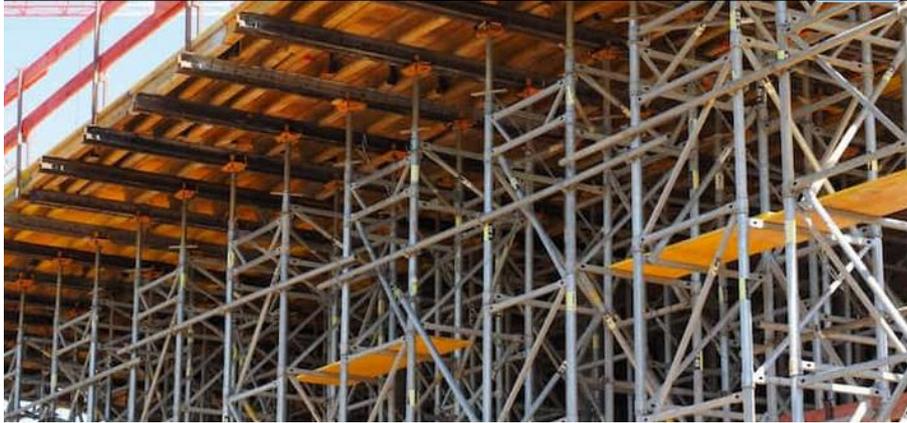
Secara teori menurut Wilshere pada Juliatin *et.all.*, (2013), beban yang disangga perancah lebih ringan dari berat tumpuannya. Hal ini mengakibatkan apabila dilaplikasikan pada permukaan datar meskipun kapasitas pemakaiannya tinggi, kecelakaan tidak akan terjadi. Pemakaian kayu atau triplek sebagai tempat pijakan dapat menimbulkan resiko bagi pekerja terjatuh karena papan pijakan yang sangat tipis serta mudah patah dan rapuh bila dalam keadaan basah (Juliatin, 2013).

Gambar 11. Pijakan tripleks
