## Perbaikan Jalan Lingkungan Perumahan Menggunakan *Pervious Concrete* Banjar Wijaya RW 07 Kelurahan Cipete, Kecamatan Pinang, Kota Tangerang

<sup>1</sup>Program Studi Sarjana Teknik Sipil, Universitas Tarumanagara Jakarta

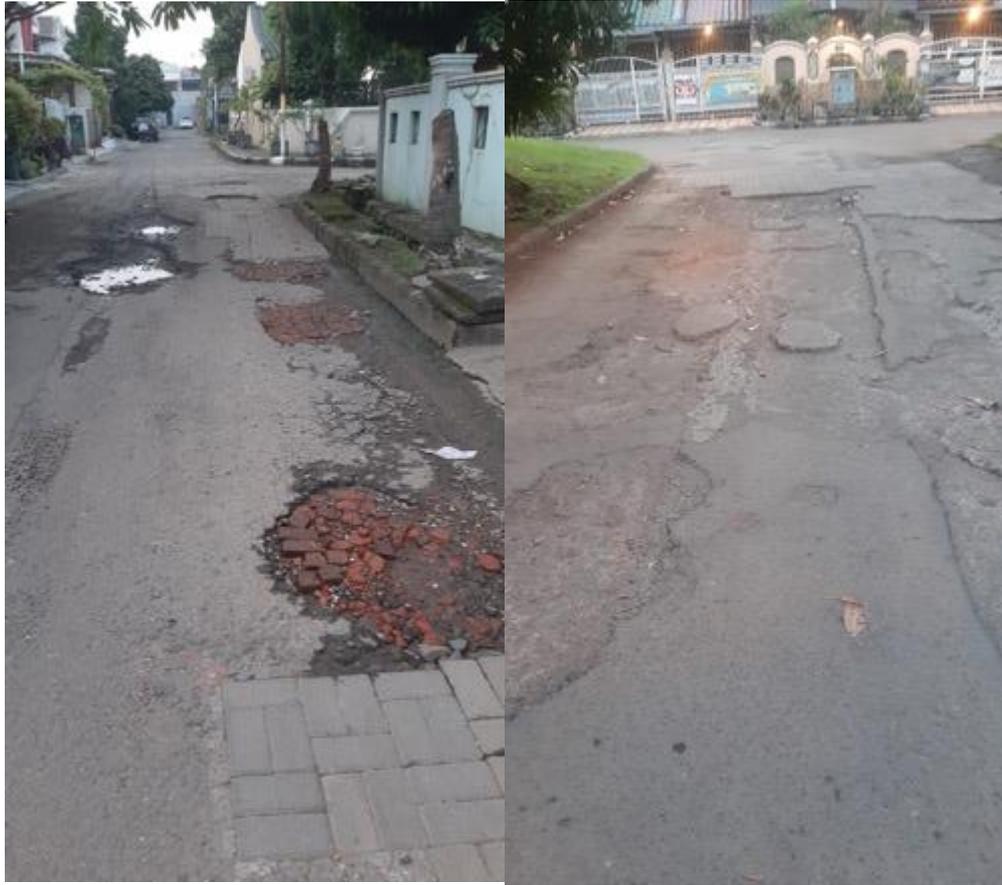
Perumahan Banjar Wijaya khususnya RW 07 kelurahan Cipete kecamatan pinang kota Tangerang menggunakan jalan lingkungan peninggalan pengembang yang telah terpasang sejak tahun 1997. Artinya jalan tersebut telah digunakan untuk lalulintas kendaraan warga kurang lebih selama 27 tahun. Penuaan yang terjadi pada aspal sebagai pengikat agregat, berdampak pada hilangnya kekuatan lekatan antara aspal dan agregat. Sehingga dengan mobilitas yang cukup tinggi dari kendaraan penghuni perumahan ditambah dengan perubahan cuaca, jalan-jalan dilingkungan perumahan RW 07 Banjar Wijaya banyak yang mengalami kerusakan. Gesekan antara roda kendaraan dengan aspal ditambah dengan beban kendaraan yang melintas berdampak semakin cepat penjaralan kerusakan pada jalan seperti yang diperlihatkan pada gambar 1.

Gambar 1. Kerusakan jalan perumahan RW 07 Banjar Wijaya Tangerang

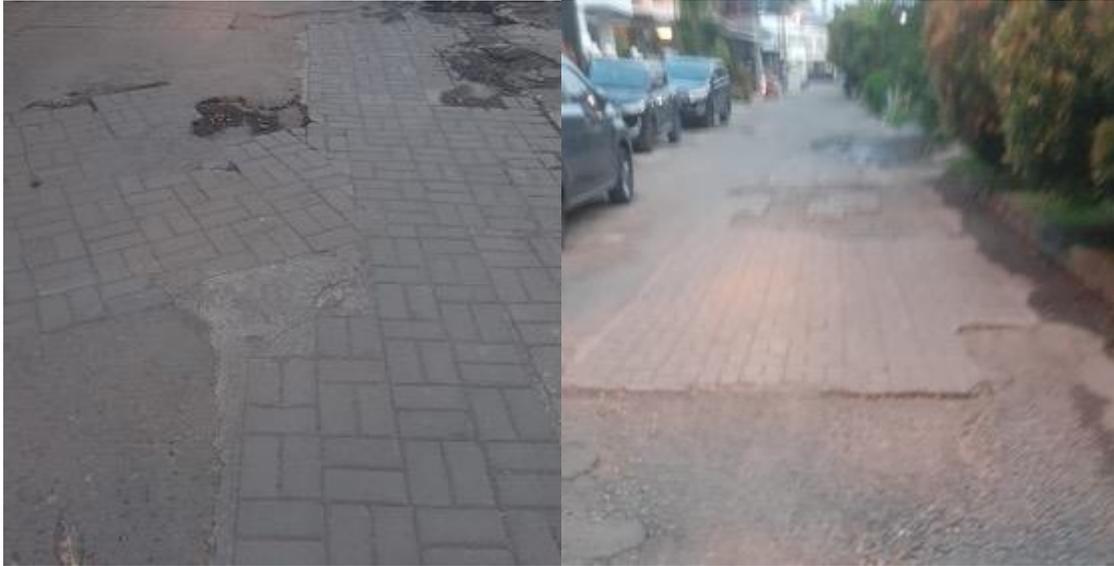
Gambar 2. Penambalan lobang jalan menggunakan *paving block*.

Beberapa usaha perbaikan yang dilakukan oleh warga setempat dilakukan pada beberapa titik dengan jalan menutup lubang menggunakan *paving block* seperti yang diperlihatkan pada gambar 2. atau sebagian warga secara swadaya melakukan pengaspalan pada bagian depan rumah seperti diperlihatkan pada gambar 3. Beberapa perbaikan yang dilakukan tersebut bersifat sementara dan memiliki umur yang tidak terlalu lama sehingga berakibat terjadinya Kembali kerusakan disekitar lokasi-lokasi yang telah dilakukan perbaikan seperti diperlihatkan pada gambar 1. Warga sangat mengharapkan bantuan pemerintahan daerah setempat guna perbaikan jalan lingkungan, namun keinginan warga terkendala pada administrasi penyerahan fasilitas sosial dan fasilitas umum perumahan anatar pengembang dan pemerintahan pusat. Oleh karenanya hingga saat ini belum ada campurtangan pemerintahan daerah terhadap perbaikan jalan perumahan dilingkungan RW 07 Banjar Wijaya Tangerang.

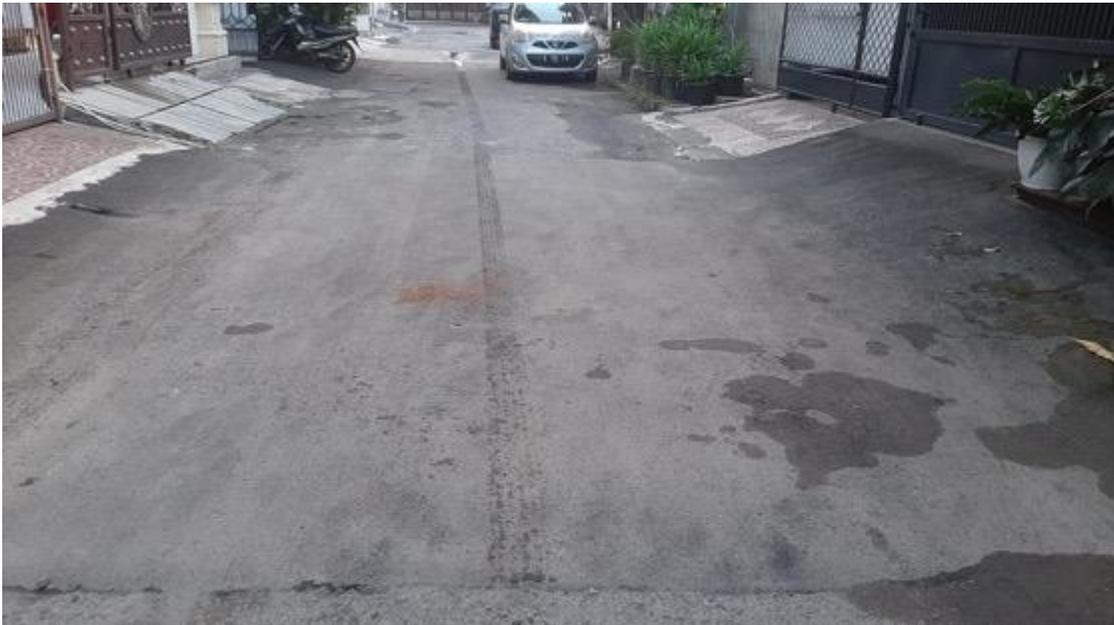
Gambar 3. Pengaspalan jalan didepan rumah secara swadaya oleh warga.

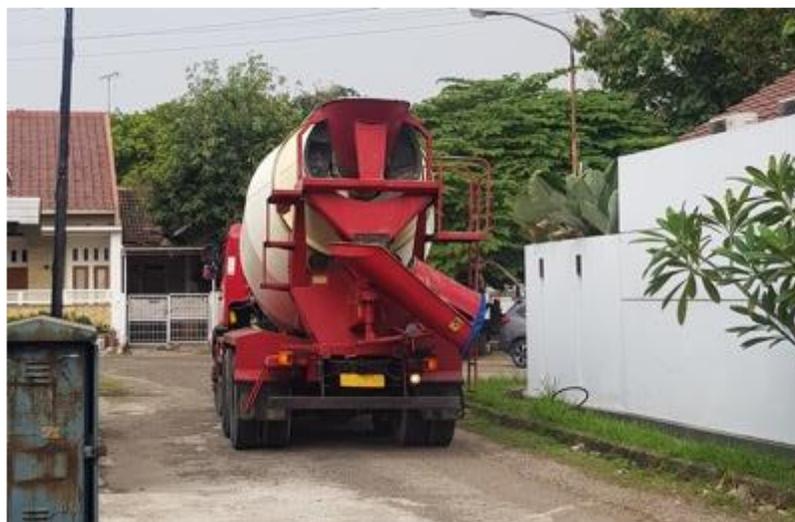
Gambar 5. Truk molen pengaduk material

Proses pengadukan material *pervious concrete* menggunakan truk molen seperti ditunjukkan pada gambar 5, untuk membuat homogenitas adukan dan memperlancar proses pengecoran, mengingat volume yang dikerjakan cukup besar. Penggunaan truk molen sangat diperlukan untuk volume besar mengingat *pervious concrete* tidak menggunakan agregat halus, dan apabila volume adukan tidak cukup besar maka dapat digunakan molen portable yang kecil. Dalam pengadukan *pervious concrete* tidak dianjurkan diaduk secara manual atau dengan kata lain menggunakan tenaga manusia karena sangat berat yang dapat berakibat campuran menjadi tidak homogen (Cai, 2022; Obla, 2010).

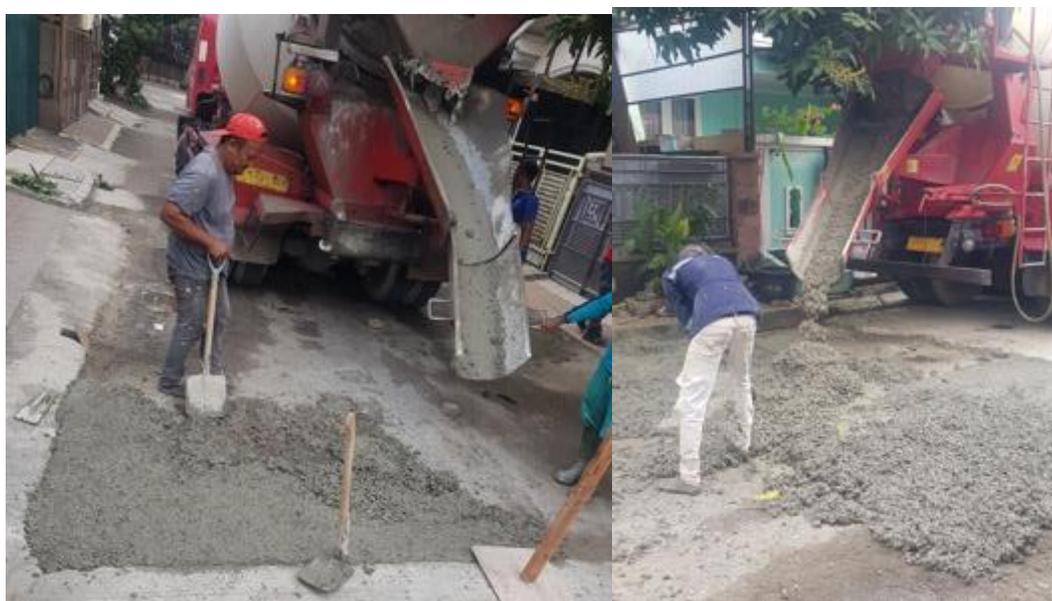
Gambar 6. Proses penuangan beton ke jalan yang diperbaiki

Setelah adukan merata, beton dikeluarkan dari truk molen dituang dilokasi jalan yang akan diperbaiki sedikit demi sedikit seperti ditunjukkan pada gambar 6. Dalam pelaksanaan pengeluaran adukan *pervious concrete* dari dalam beton perlu diperhatikan tingkat kelecakan atau konsistensi adukan untuk memudahkan penuangan adukan ke jalan (Zhong, 2018; Hesami, 2014)]. Mengingat beton yang digunakan tidak menggunakan pasir atau agregat halus sehingga tingkat workabilitasnya perlu dibuat sangat tinggi yaitu hasil pengukuran slump test harus diatas 12 cm. jika pengukuran slump test dibawah 12 cm maka adukan tidak dapat dikeluarkan dari mobil molen. Ini yang perlu menjadi perhatian bila pengadukan menggunakan truk molen. Berbeda jika menggunakan molen portable dengan volume sangat kecil, nilai slump test diijinkan setinggi 12 cm, hal ini disebabkan molen dapat dijungkir balikkan atau dituang langsung ke area pengecoran.

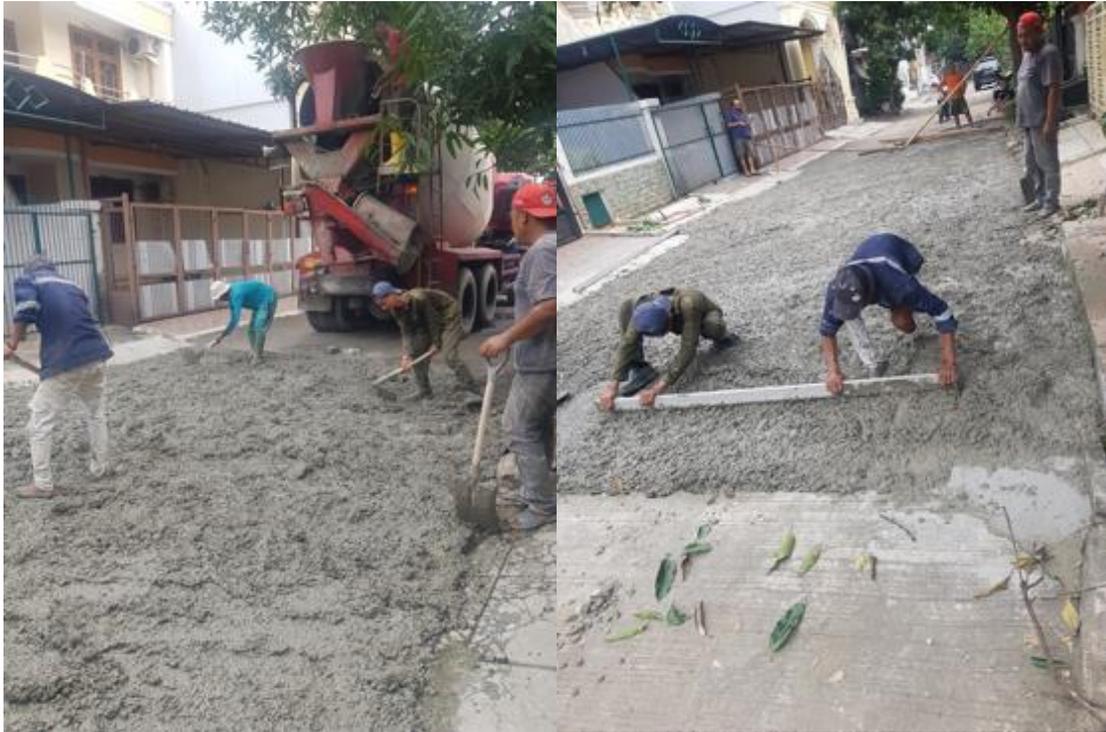
Gambar 7. Perataan permukaan pervious concrete menggunakan cangkul, sekop dan jidar

Dengan peralatan sekop, cangkul sendok semen dan pemadat, adonan *pervious concrete* diratakan keseluruhan permukaan jalan yang diperbaiki sehingga terlihat rapi seperti diperlihatkan pada gambar 7. Diperlukan tenaga yang cukup banyak untuk meratakan adukan di jalan, mengingat kecepatan pengerasan dan beratnya adukan yang dikerjakan. Jika tenaga yang digunakan sangat sedikit maka dapat berakibat *pervious concrete* tidak merata dan telah terjadi pengikatan pada beton sebelum diratakan. Pekerjaan perataan *pervious concrete* tidak sama dengan beton pada umumnya, *pervious concrete* lebih berat sehingga perlu tenaga yang lebih banyak (Kementerian, 2017). Dalam proses perataan adukan, diperlukan peralatan yang memadai dan *compatible* guna mendapatkan hasil yang maksimal (Hesami, 2014). Keterbatasan peralatan untuk meratakan dapat berakibat permukaan beton *pervious concrete* menjadi kasar, bergelombang dan menimbulkan pori-pori yang besar.
