# **PENERAPAN UNSUR MONUMENTAL DALAM PENDAMPINGAN RENOVASI TERAS MASJID AHMAD HIDAYAH DI KOTA BANDUNG**

**Aghastya Wiyoso<sup>1</sup>, Francis Nikolay<sup>2</sup> & Khema Dwi Kalyani<sup>3</sup>**

<sup>1</sup>Fakultas Seni Rupa dan Desain, Universitas Tarumanagara Jakarta  
Email: aghastyaa@fsrd.untar.ac.id

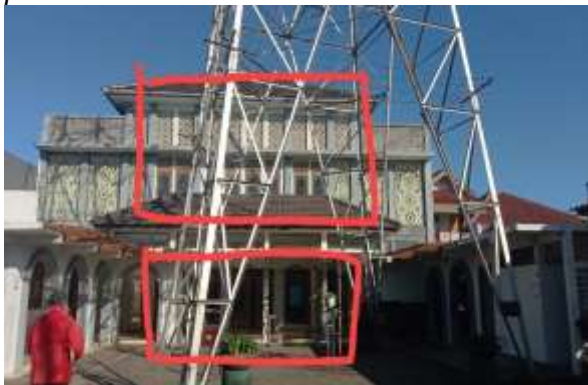
*Sinkronitas modul fasade masjid hasil renovasi dengan modul teras masjid. Bentuk atap kanopi teras menutupi unit jendela pada lantai atas, dan mengaburkan aksentuasi pada fasade*

Atap kanopi lama dibongkar, diganti dengan atap *skylight* berbahan transparan. Dengan bentuk setengah pelana kemiringan yang lebih landai (2-5 derajat) tidak akan menutupi baris jendela dan ornamen di lantai 2. Atap dihias dengan ornamen Islami. (lihat gambar 3). Untuk atap kanopi baru diusulkan menggunakan bahan kaca atau *polycarbonate* bening yang dilapis metal *lasercut* atau *cutting stiker sand blast* untuk memberi aksen tembus pandang dan buram melalui ornamen Islami (lihat gambar 4)

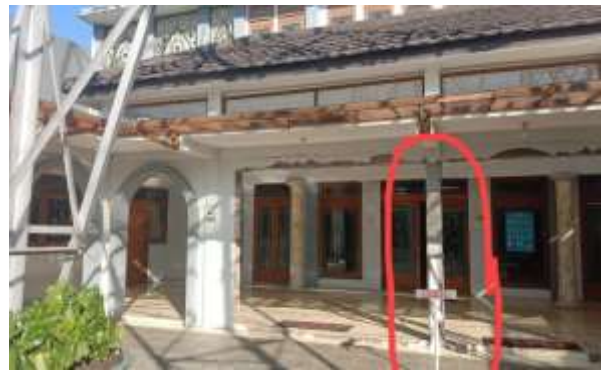
*Kolom/ tiang, sebagai elemen bangunan teras yang lama, yang mengganggu akses jemaah dan poros masjid secara frontal*

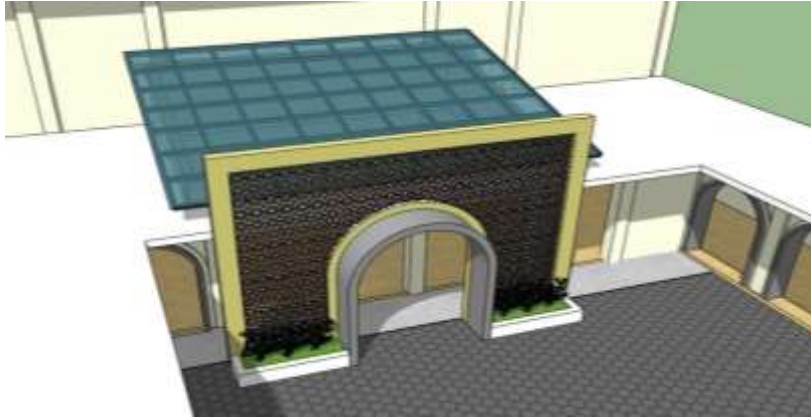
### Gambar 4

*Penghalusan desain dan penyesuaian bentuk relung menjadi pelengkung*

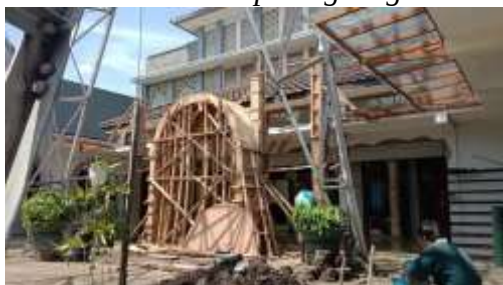
#### **Gambar 7**

*Pekerjaan struktural gerbang, sebagai bagian transisi eksterior dan interior : galian pondasi, pemasangan sloof, kolom-kolom dan balok serta elemen pelengkung*

Untuk pekerjaan eksterior teras, termasuk di dalamnya adalah : pekerjaan galian dan pembuatan pondasi gerbang, pemasangan sloof, pembuatan kolom-kolom dan balok gerbang berikut pelengkung (*arch*)-nya serta pembongkaran kolom struktur lama. (lihat gambar 9). Pekerjaan gerbang cukup kompleks, menyatukan probematika struktur dan estetika; merupakan bagian penting juga mengingat peran strategisnya sebagai titik masuk Jemaah, menjadi *vocal point* dan secara visual bentuk berikut detailnya demikian tereksposisi. Kepresisian bentuk geometris, kerapihan pekerjaan sesuai desain dan spesifikasi teknis yang telah ditetapkan menjadi perhatian tim pengawas mewakili panitia renovasi dan tim perancang renovasi.

Pekerjaan gerbang memberikan tantangan bagi pekerja internal untuk optimalkan kemampuannya melalui supervisi dan motivasi dari segenap staf panitia renovasi dan pendamping. Hasil pekerjaan struktur gerbang, memperlihatkan upaya optimal dari pekerja internal dibawah pengawasan panitia renovasi dan tim perancang renovasi dengan capaian bentuk akhir dan kepresisian yang sesuai target. Terlihat penguatan poros akses menuju pintu masuk utama masjid, dengan satu kolom yang sudah dibongkar, juga sesuai kriteria dan konsep yang ditetapkan (lihat gambar 7 & 8)

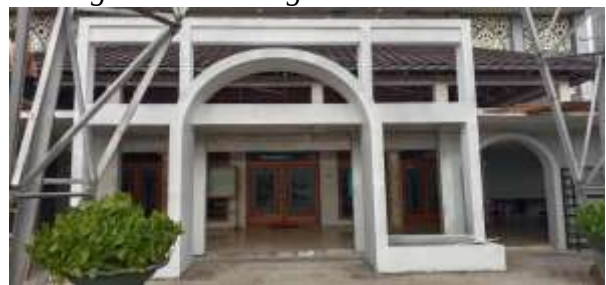
#### **Gambar 8**

*Hasil akhir struktur gerbang, membuka keleluasaan vista dan directness alur sirkulasi Jemaah menuju pintu masuk masjid pada dinding latar belakang*

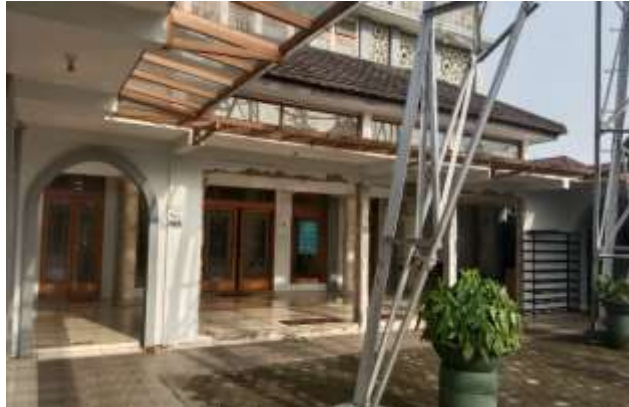
**Gambar 11**

*Kondisi teras dari pandangan eksterior sebelum renovasi*

dengan bahan GRC kerawangan bermotif Islami. Kerja kolaboratif diantara tim vendor, tim perancang renovasi dan panitia renovasi terfokus pada penguatan kesan monumental gerbang, keselarasan tampilan estetik bidang semi transparan GRC dengan elemen yang terlebih dahulu tampil pada fasad (lihat gambar 11 & 12).

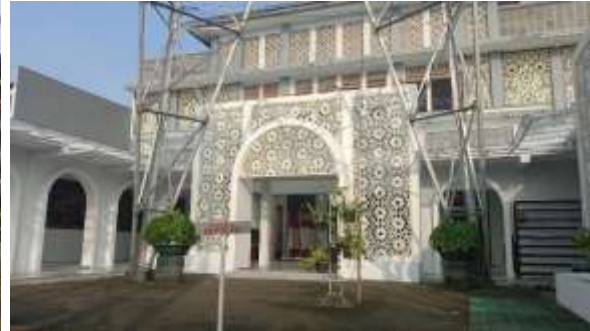
**Gambar 12**

*Hasil akhir gerbang masuk teras yang memadukan pekerjaan tim internal masjid dan staf PT. Nuansa GRC. (Akhir Maret 2023)*

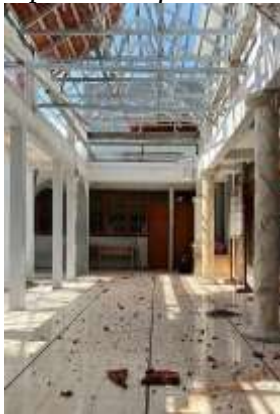
**Gambar 13**

*Pekerjaan pembongkaran atap lama dan pemasangan plat ornamen pada bagian bawah plafon kaca, untuk diciptakan suasana interior teras yang lapang,*

Sementara pendampingan untuk pelaksanaan renovasi interior teras yang dilakukan mencakup pekerjaan pembongkaran atap dan plafon lama, pembongkaran lantai lama, pemasangan lantai baru, pemasangan rangka dan atap skylight baru, pemasangan plat *stainless steel* dekoratif (lihat gambar 13). Konsisten dengan kesesuaian konsep monumental yang telah disebutkan di sub bab awal bagian ini, dipilih secara kolaboratif antara tim perancang renovasi dan panitia renovasi untuk bahan penutup permukaan atap *skylight* yaitu *frosted laminated glass*, yang dilapis secara berselang seling di bagian bawahnya oleh plat *stainless steel hairline gold* bermotif Islami yang dilubangi dengan proses *laser cutting*. Pemilihan dan penerapan bahan ini ditujukan untuk capaian kesan lapang dan terang dari ruang, hadirnya bayangan jatuh ke lantai yang impresif, kepaduan (*unity*) kualitas spasial ornametik dari interior teras dengan elemen fasad bangunan *existing* dan bidang pengisi semi transparan dari gerbang masuk masjid yang baru saja selesai dikerjakan. Dilakukan juga penggantian bidang *skylight* samping berbahan kaca dengan *roster* dekoratif bermotif Islami yang selaras untuk memungkinkan terjadinya sirkulasi udara silang dalam interior. Selesai pekerjaan bagian atas, dimulai pekerjaan bagian bawah dari teras; mencakup pembongkaran lantai lama dan pemasangan bahan penutup lantai baru berupa *tiles* berbahan *homogenous tile unpolished* dengan dua kombinasi warna yang didominasi oleh keping berwarna terang untuk menguatkan kesan lapang dan “bersih” dari interior teras (lihat gambar 14). Hasil penerapan unsur monumental dapat disimak mulai dari fasad teras, dimana tampil gerbang teras. Gerbang teras terlihat mengintegrasikan kontras sekaligus selaras sebagai indikator monumental.

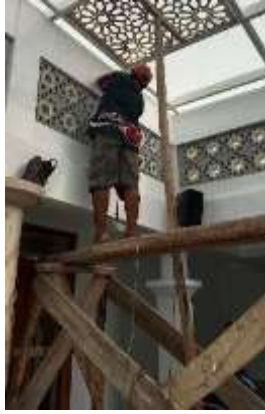
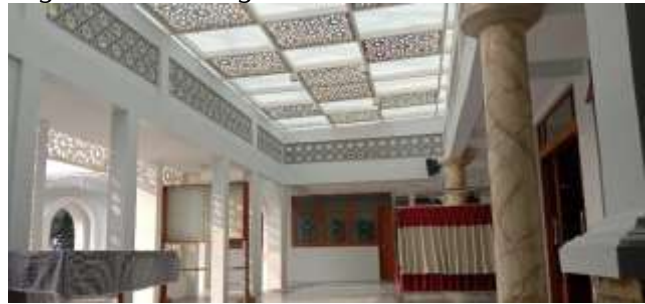
**Gambar 14**

*Hasil akhir desain teras bagian dalam yang mencakup lingkup pekerjaan pemasangan atap skylight baru, pemasangan lantai baru, pemasangan plat ornamen Islami pada rangka*

ceiling skylight, roster keliling dan sisi gerbang  
bagian dalam dengan ornament GRC cetak
