Judul : Sketsa dan Laporan Fengshui  
Mitra : MetR Design  
Periode : 17 Februari 2024  
URL Repository : -

# Feng Shui Assessment Report

Properti: Ruko  
Grand Wijaya Center  
Jakarta Selatan  
Februari 2024

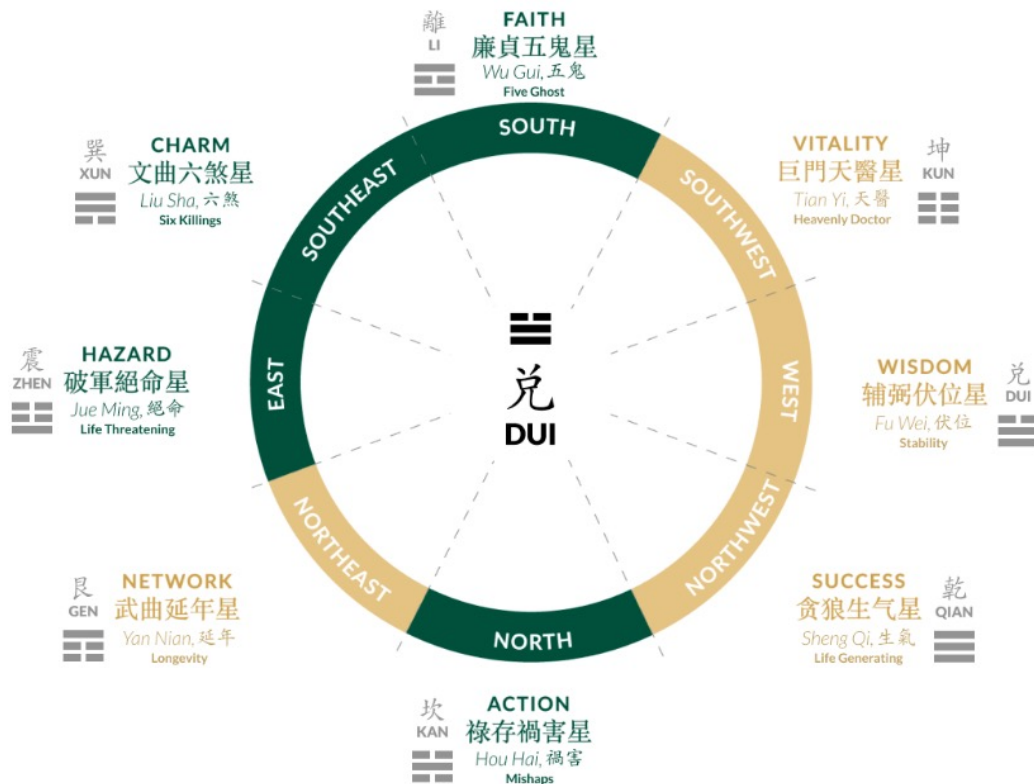
## PROPERTY GUA

Nama : Pra Milya (L)  
 Tanggal Lahir : 7 April 1983  
 Kelompok Gua : 8/ Barat  
 Arah Properti : 96E  
 Arah Baik : SW, NE, NW, W  
 Arah Buruk : SE, E, S, N

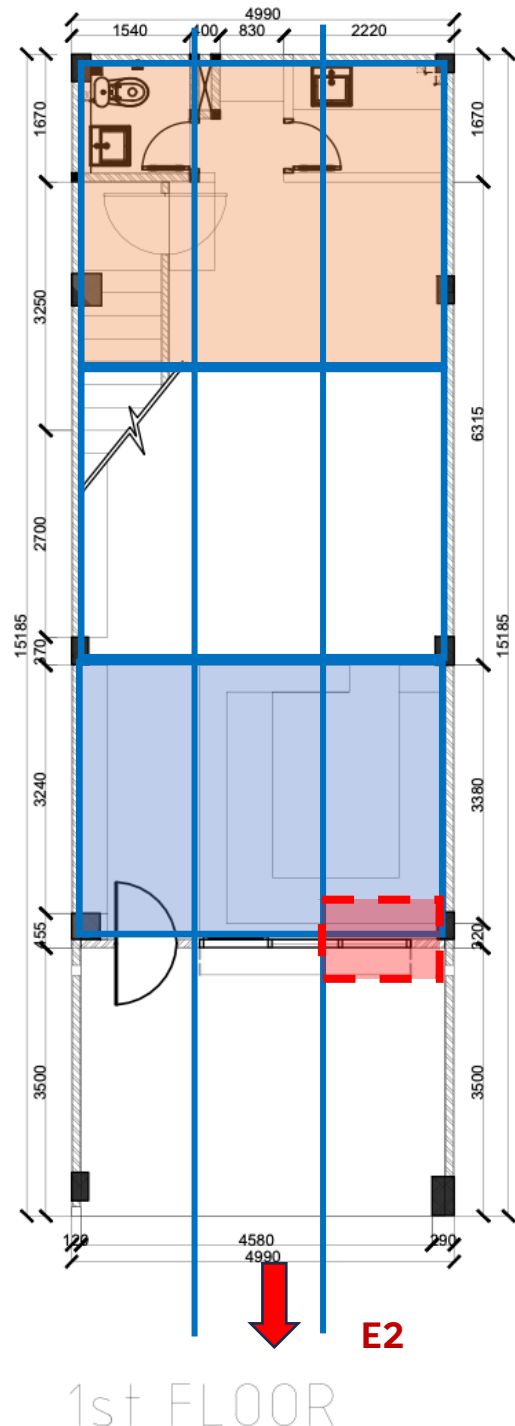
# Assessment Layout Plan Lantai 1

## Assessment Denah Kantor Lantai 1:

- Bagian Sektor Baik ada di sisi Barat properti
- Pintu Utama bagi dui Gua di Timur berada pada Sektor Hazard yang tidak baik.
- Sektor Pintu masuk ada di sisi Timur bukan sektor yang Baik bagi Klien Knator yang menempati Lantai 3
- Ada Pot Tanaman dan tempat sampah yang terletak pada sisi depan Pintu Masuk saat ini >> saran: dipindah atau digeser sehingga tidak menghalangi Pintu Utama.
- Saran: Pintu Masuk utama ada di sisi NE (box warna merah) supaya berada pada Sektor baik pada Gua Properti juga salah satu Sektor Baik bagi Klien Kanator Lantai3.
- Catatan: tentunya perlu melihat juga Sektor Baik dari Penghuni/ Penyewa Properti di Lantai 1 &2 yang memiliki usaha berbeda.

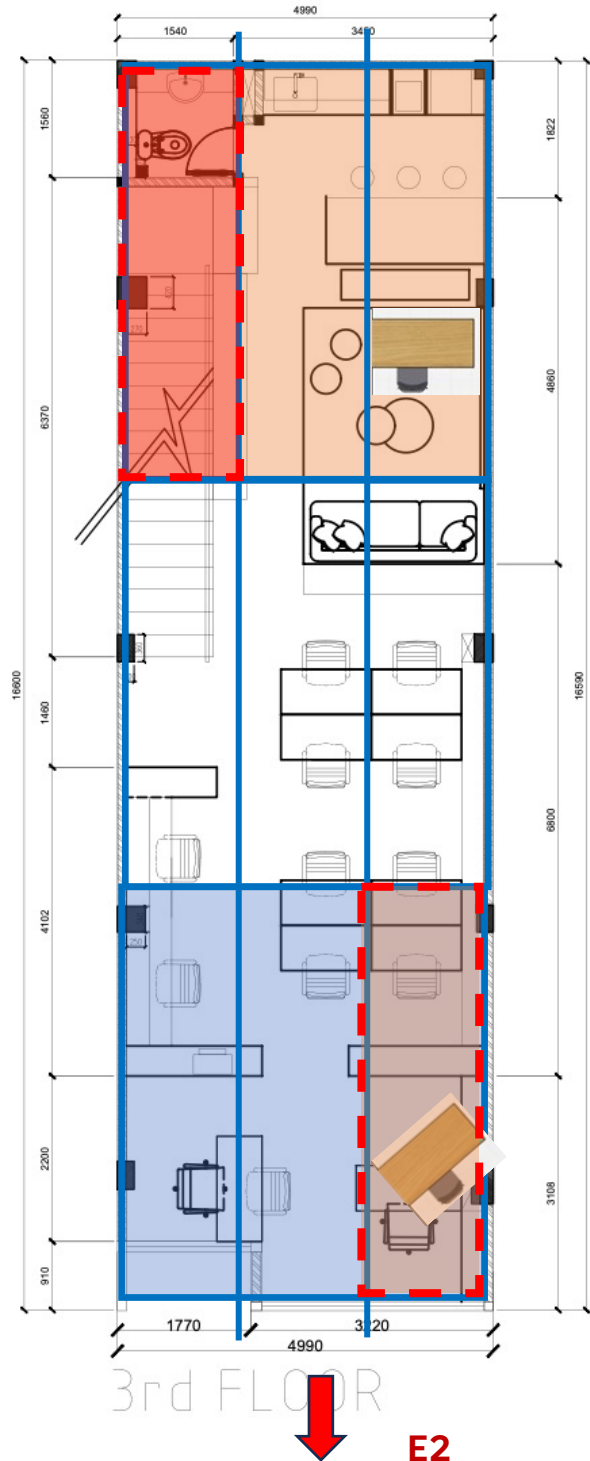
# Assessment Layout Plan Lantai 3

## Assessment Denah Kantor Lantai 3:

- Kantor yang akan di renovasi ada pada Lantai 3.
- Bagian Sektor Baik ada di sisi Barat properti (zona merah), sedangkan Sektor Tidak baik di Zona biru.
- Sektor Arah terbaik Klien ada pada sektor Toilet saat ini.
- Saran: ada 2 alternatif lokasi Meja Kerja Klien
- Lokasi 1: Meja kerja diletakkan Sektor NE menghadap SW
- Lokasi 2: Meja kerja diletakkan Sektor NW menghadap W
