| Judul | : JBMI Vol 4, No.3, November 2021 "PELAKSANAAN RENOVASI EKSTERIOR MAJELIS TAKLIM AL MUSA'ADAH, DESA KABASIRAN, PARUNG PANJANG, BOGOR, JAWA BARAT" |

## PELAKSANAAN RENOVASI EKSTERIOR MAJELIS TAKLIM AL MUSA'ADAH, DESA KABASIRAN, PARUNG PANJANG, BOGOR, JAWA BARAT

Yunita Ardianti Sabtalistia<sup>1</sup> dan Sintia Dewi Wulanningrum<sup>2</sup>

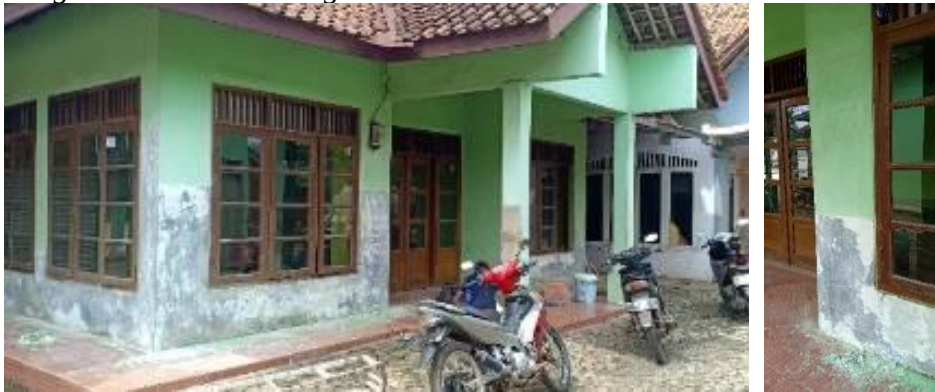
**Gambar 7**

*Pengerokkan Cat Dinding Lama*

Sebelum dilakukan pengecatan dinding dilakukan pengerokkan cat lama agar hasil catnya bisa lebih sempurna (Gambar 7). Pada bagian-bagian plesteran yang rusak, seperti pada kolom pintu masuk dan dinding bawah dilakukan pemlesteran ulang. Setelah dilakukan pengerokkan cat lama selanjutnya dilakukan pekerjaan plamir tembok/dinding untuk memuluskan permukaan tembok yang mempunyai tekstur, berlubang, dan tidak rata, dan menutupi warna asli tembok. Plamir diaplikasikan tidak pada seluruh dinding tapi hanya dibagian bawah dinding dan kolom yang cenderung rusak. Tahap pertama plamir adalah membersihkan tembok dari kotoran. Selanjutnya cat lama dikelupas (dikerok) dengan amplas. Selanjutnya dinding dibersihkan dengan kain lap. Setelah dinding benar-benar bersih baru diaplikasikan plamir dengan menggunakan kape (Gambar 8). Setelah plamir kering maka dinding dapat diamplas secara ringan dengan amplas yang mempunyai tekstur lebih halus. Bahan dan alat plamir dapat dilihat pada gambar 9.

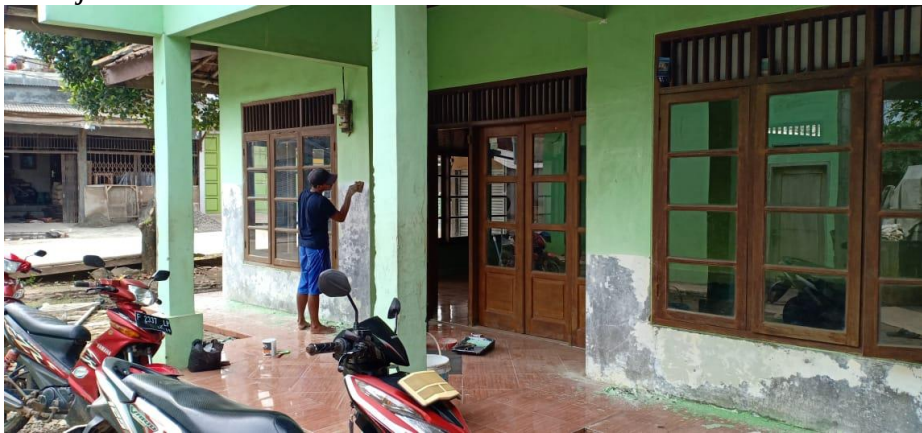
**Gambar 8**

*Pekerjaan Plamir Tembok*

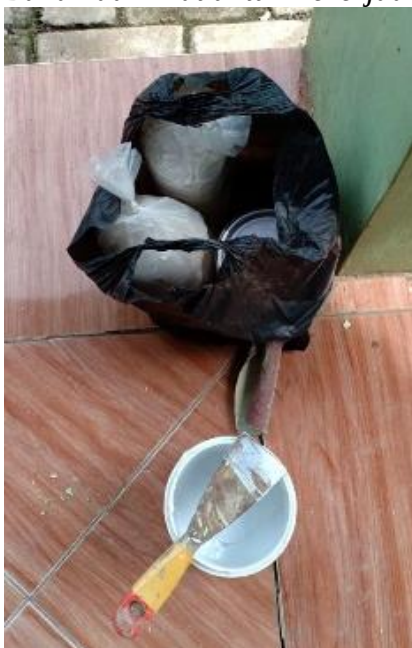
**Gambar 9**

*Bahan dan Alat untuk Pekerjaan Plamir Tembok*

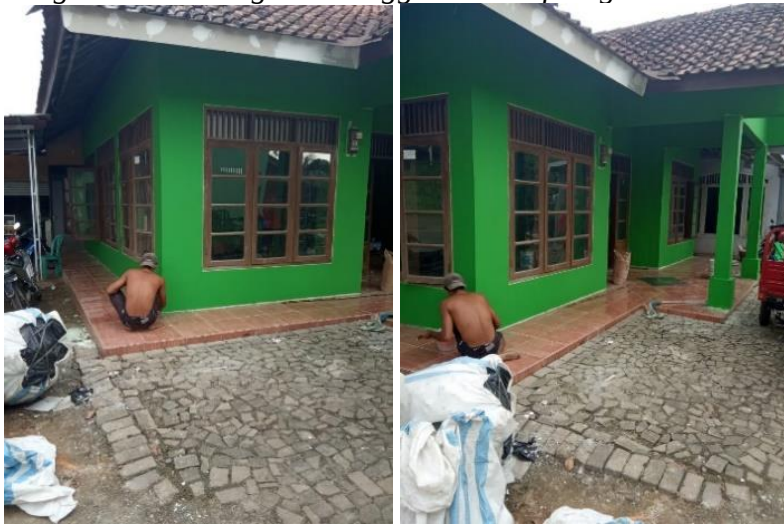
**Gambar 10**

*Pengecatan Dinding dan Penggantian Lisplang*

Pengecatan dinding diulang sampai tiga kali agar hasil cat menjadi sempurna (Gambar 10 dan 11). Cat dinding dipertahankan tetap berwarna hijau dengan warna cat lebih tua. Hal itu berdasarkan pertimbangan agar lebih awet kotor. Warna hijau dipilih oleh mitra karena memberikan kesan asri dan teduh. Lisplang yang rusak diganti dan dicat kembali dengan warna yang sama dengan kondisi eksisting (Gambar 10). Warna hijau dalam Islam melambangkan kesuburan, keindahan, dan kenyamanan ([www.ganaislamika.com](http://www.ganaislamika.com)).

Lisplang yang rusak diganti dan dicat ulang dengan warna yang sama dengan kondisi eksisting lisplang. Lisplang yang dipakai adalah lisplang GRC. Cat yang digunakan untuk mengecat lisplang adalah cat minyak warna coklat tua dengan campuran tinner.

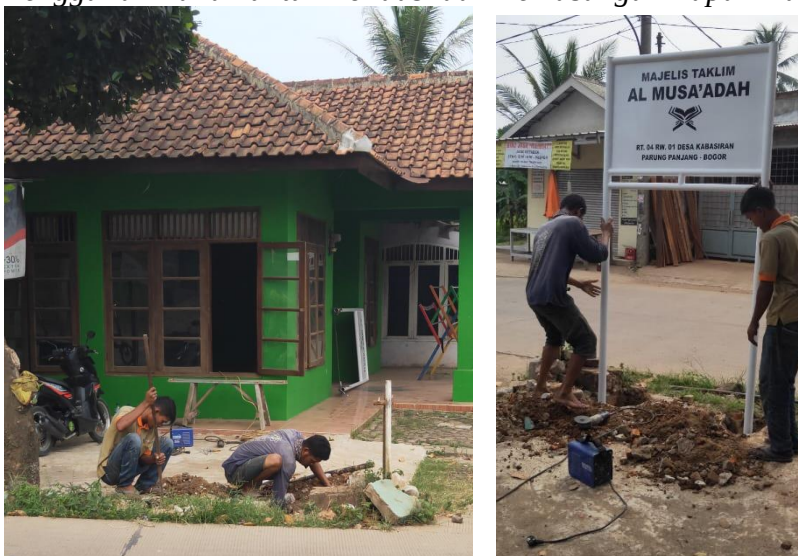
**Gambar 12**

*Penggalian Tanah untuk Pondasi dan Pemasangan Papan Nama*

Papan nama majelis taklim berguna untuk memberikan identitas bangunan. Dengan pemasangan papan nama diharapkan pengguna jalan raya yang melewati majelis taklim Al Musa'adah bisa mengetahui keberadaan majelis taklim tersebut. Papan nama dibuat dari pelat besi dan rangka besi yang difinishing cat putih. Setelah cat kering maka proses cetak papan nama dapat dilakukan. Cetak nama juga dibuat di belakang papan karena banyak rumah penduduk yang berada di belakang majelis. Tulisan dan logo majelis taklim diberi warna hitam agar kontras dengan cat papan nama yang berwarna putih.

Agar papan nama bisa berdiri maka perlu dibuatkan pondasi. Tanah digali dengan kedalaman 50 cm (Gambar 12). Selanjutnya papan nama ditegakkan dan bekas galian diisi dengan cor beton.
